## 福島第一原子力発電所現地確認報告書

令和8年8月7日（金）

### 2 確認箇所

- ・大型廃棄物保管庫（図1）
- ・増設雑固体廃棄物焼却設備（図1）
- ・Fタンクエリア（図1）

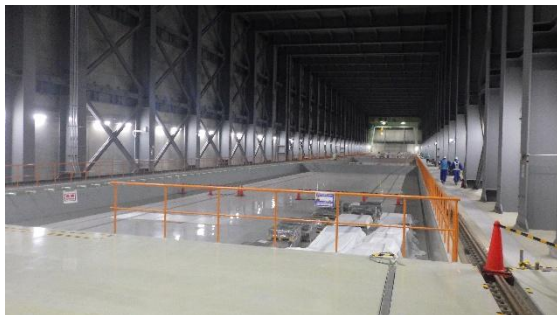
- ・確認時には架台の部材搬入、荷卸し作業が行われていた。（写真1）
- ・クレーンでの吊り上げの際は、管理員が周辺の状況を確認しており、各作業手順において作業員相互の声かけにより意思疎通、安全確認が行われていた。（写真2）
- ・資材は整然と仮置きされており、確認した範囲では異常は見受けられなかった。（写真3）

(写真 1－1)  
大型廃棄物保管庫内部の状況

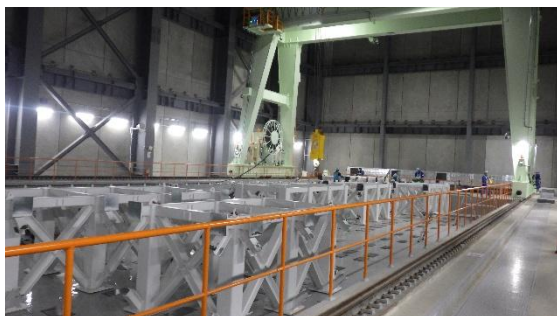
(写真 1－2)  
架台部材の仮置き状況

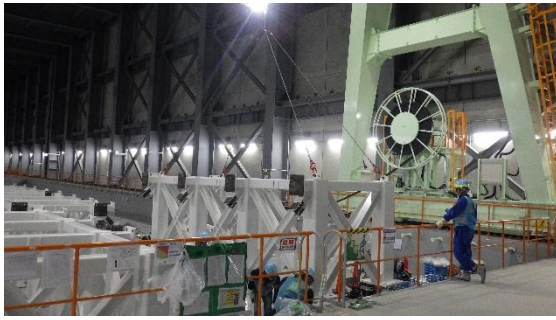
(写真 2)  
架台部材の荷卸し作業の状況

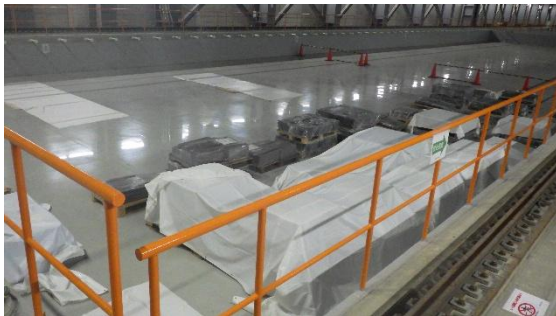
(写真 3)  
資材の仮置き状況

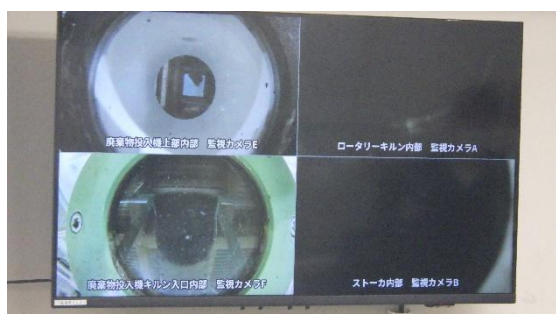
（写真４）

- ・確認時は焼却運転を行っておらず、廃棄物貯留ピット内に置かれた廃棄物の温度測定等が行われていた。（写真４）
- ・温度監視設備による廃棄物の温度測定は、廃棄物クレーンにより廃棄物を持ち上げ、持ち上げられた部分の下部にある廃棄物の表面温度を測定することで行われていた。（写真５）
- ・水蒸気発生事案の再発防止対策として、廃棄物貯留ピットの容量低減、温度監視、散水、汚水回収の各設備が設置されていた。
- ・散水設備及び汚水回収設備の操作盤が操作室に設置されていた。（写真６）

増設雑固体廃棄物廃棄物焼却設備の状況（操作室のモニターから確認）

焼却を行っていないため、画面右側のロータリーキルン及びストローカは暗く写っている。

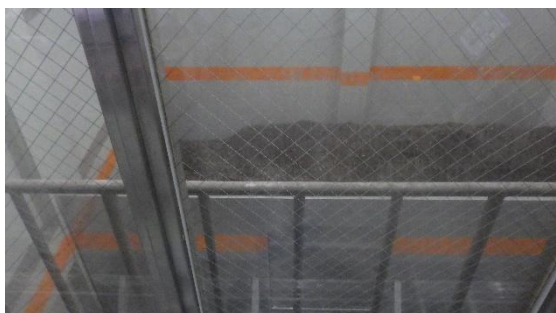
（写真５－１）

廃棄物ピット内の状況（クレーン操作室から確認）

画面手前側は仕切りによりピット容量を削減した部分。

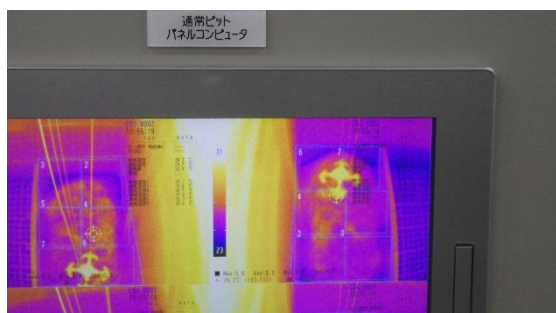
（写真５－２）

廃棄物の温度監視状況（操作室）

温度が最も高い部分で32℃であり、異常な高温となっている部分は確認されず。

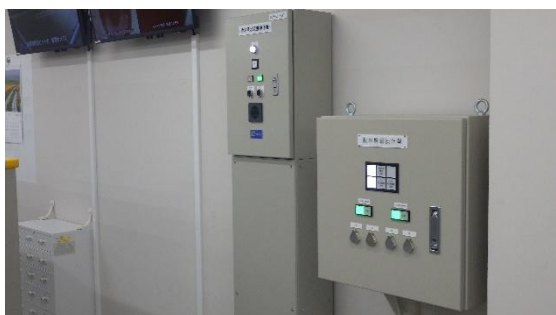
（写真６）

散水設備及び汚水回収設備の操作盤（操作室）

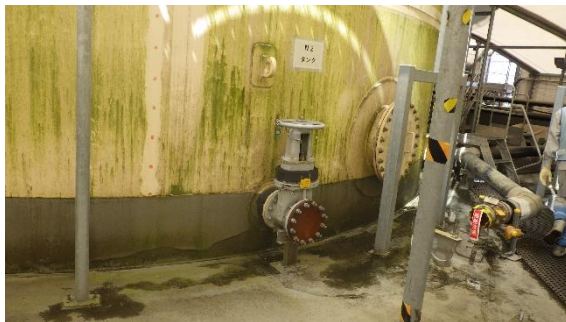
（写真7）

- ・FタンクエリアN2タンクの出口弁は閉状態となっており、閉止板が取り付けられていた。タンク周辺において、貯留水の漏えい等の異常は見られなかった。（写真7）
- ・仮設水処理設備周辺において、貯留水の漏えい等の異常は見られなかった。（写真8）

ピット水が貯留されているFタンク  
エリアN2タンク

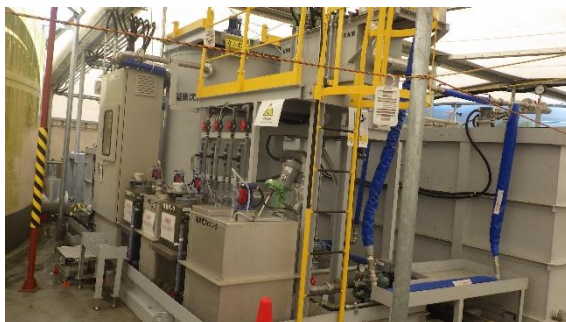
（写真8）

仮設水処理設備の設置状況
