## 福島第一原子力発電所現地確認報告書

令和8年8月18日（火）

使用済セシウム吸着塔一時保管施設（第一施設、第二施設及び第三施設）  
（図1）

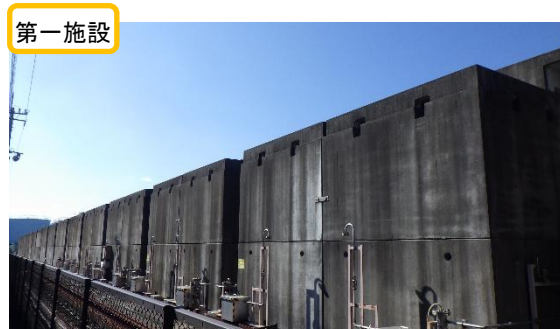
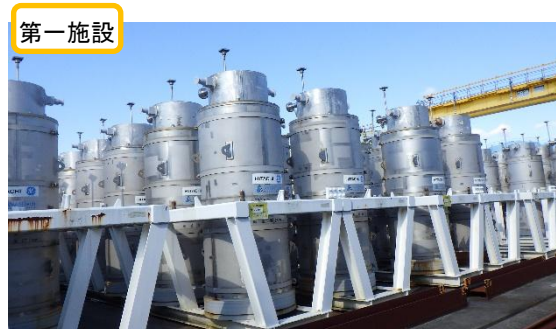
- ・第一施設には、使用済吸着塔がボックスカルバート※<sup>1</sup>内や架台に固定され保管されていた。また、現地確認時にはクレーンの点検作業が実施されていた。

(写真 1 ①) ボックスカルバート  
による保管

(写真 1 ②) 架台による保管

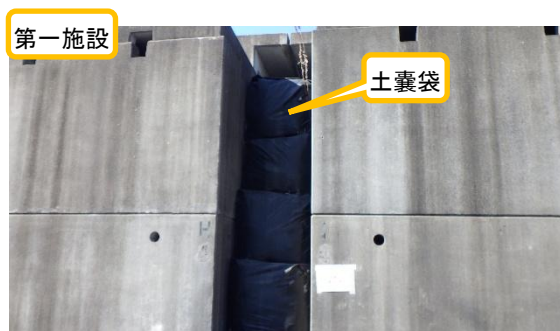
- ・外側のボックスカルバートの一部には、遮へい用の土嚢袋が設置されていた。（写真2）
- ・確認した範囲において、内容物の飛散又は流出は認められなかった。

(写真 2) 遮へい用土嚢袋の設置状況

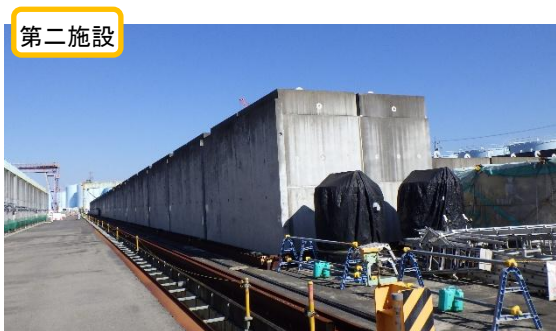
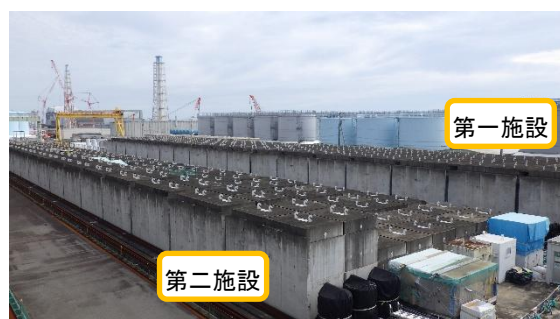
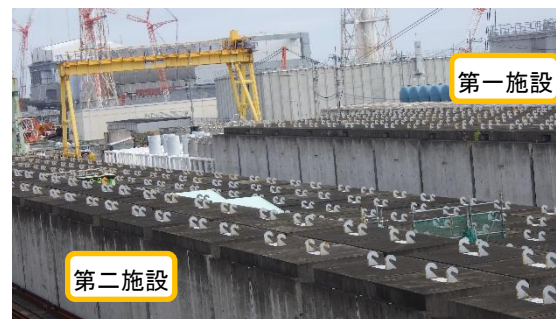
- ・第二施設には、HICがボックスカルバート内で保管されていた。

(写真 3 ①) ボックスカルバート  
による保管

(写真 3 ②) ボックスカルバートに  
よる保管状況の鳥瞰①

(写真 3 ③) ボックスカルバートに  
よる保管状況の鳥瞰②

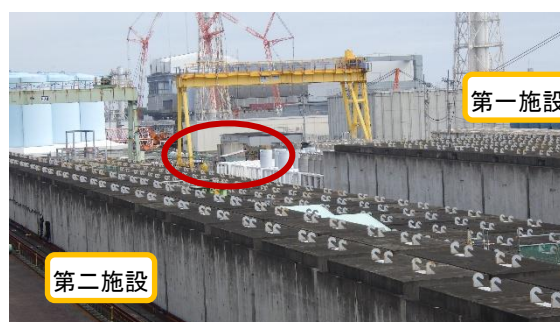
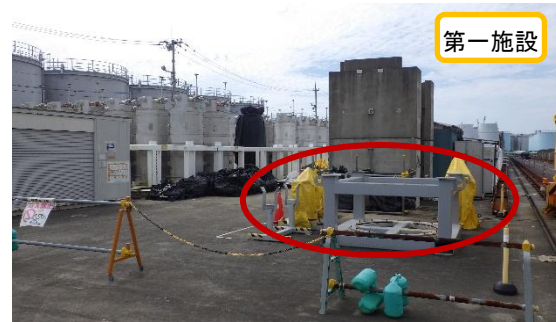
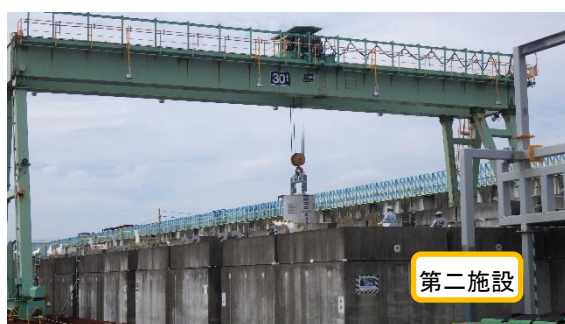
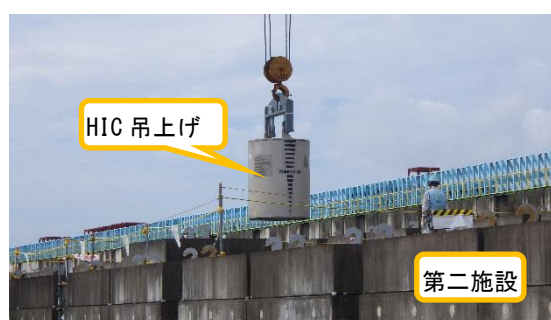
- ・現地確認時には、一時保管中のHICの点検作業が行われており、ボックスカルバート内のHICをクレーンで吊り上げ、内容物の漏えいの有無を確認していた。（写真4）
- ・確認した範囲において、内容物の飛散又は流出は認められなかった。

(写真 4 ①) HIC 吊上用治具の点検①

(写真 4 ②) HIC 吊上用治具の点検②

(写真 4 ③) 第二施設における H I C  
保管状況の確認作業①

(写真 4 ④) 第二施設における  
H I C 保管状況の確認作業②

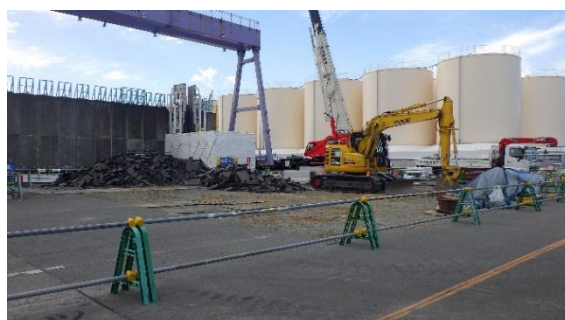
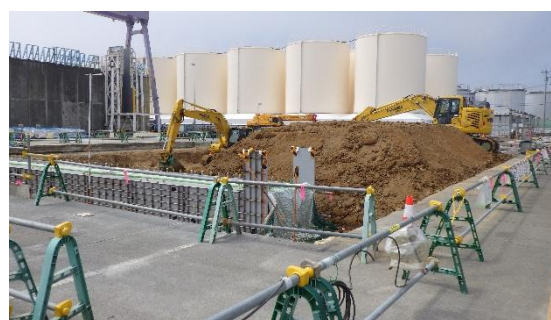
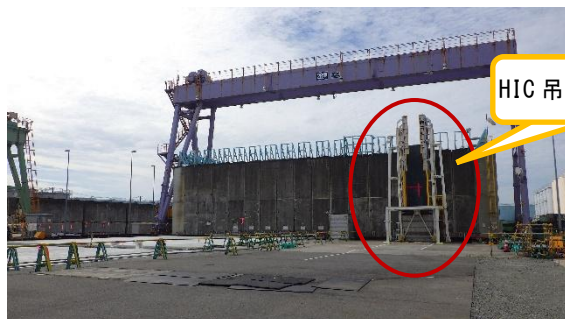
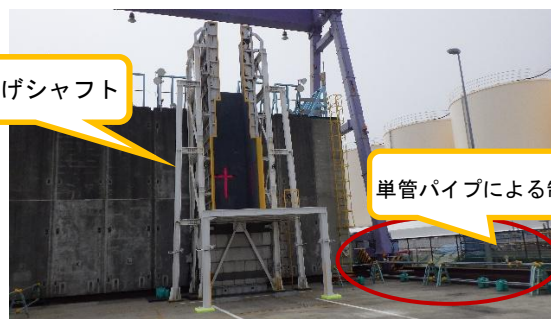
- ・第三施設には、H I Cがボックスカルバート内で保管されていた。
- ・現地確認時において、H I C保管容量不足の解消に向けた増設工事※<sup>2</sup>に係る作業は行われていなかった。一方で、前回確認時に行われていたアスファルト剥離及び土砂掘削作業は完了しており、増設箇所は整地されていた。（写真5）
- ・また、門型クレーンの可動用レーン（東側）の基礎延伸工事についても完了していた。（写真6）
- ・工事エリアは単管パイプによるバリケードで区画されており、みだりに工事エリアに立ち入ることができないような措置が講じられていた。また、第三施設西側は、増設工事用の資機材が整然と保管されていた。（写真7）

(写真 5 ①) 増設工事の状況①  
(令和 8 年 1 月 2 0 日撮影)

(写真 5 ②) 増設工事の状況②  
(令和 8 年 4 月 1 5 日撮影)

(写真 5 ③) 増設工事の状況③  
(今回撮影) 増設エリアは、全て整地  
されている。

(写真 5 ④) H I C 吊り上げシャフト  
と第三施設西側への立入制限措置  
の状況

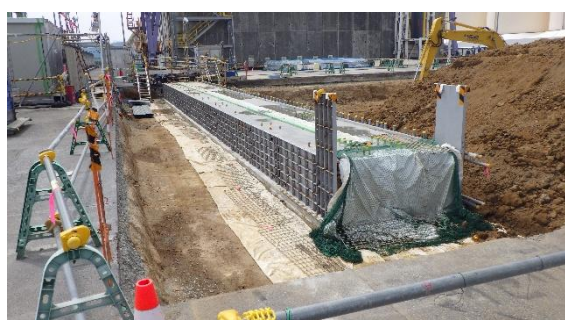
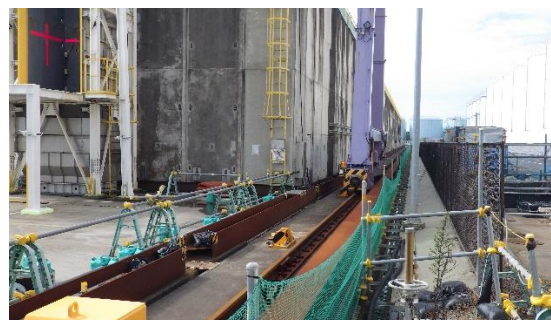
(写真 6 ①) 東側のレーン延伸状況①  
(令和 8 年 4 月 1 5 日撮影)

(写真 6 ②) 東側レーン延伸状況②  
(今回撮影)

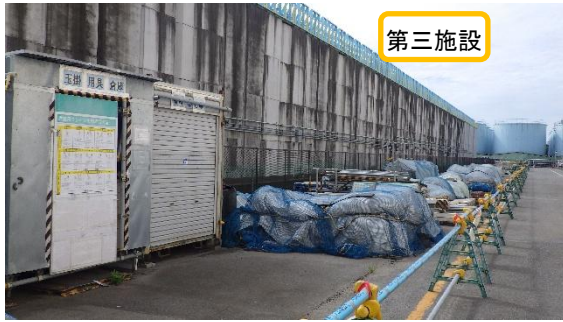
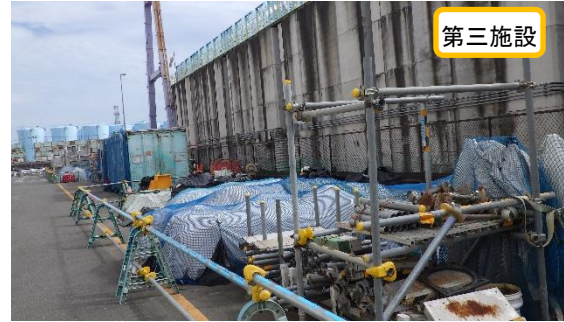
(写真 7 ①) 第三施設西側エリアの  
増設工事用資機材が整理状況①

(写真 7 ②) 第三施設西側エリアの  
増設工事用資機材が整理状況②
