## 福島第一原子力発電所現地確認報告書

定検用機材倉庫B（図1）

使用済み横置き型タンク解体作業の状況

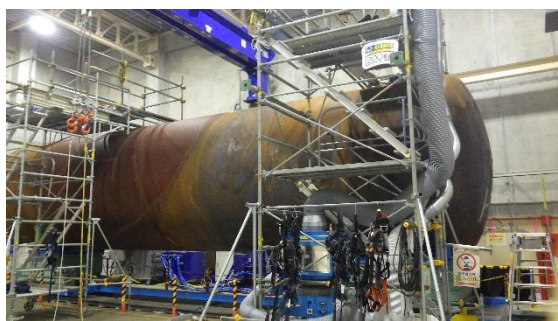
(写真 1-1) 使用済みブルータンク  
(3基目)の搬入・付属品撤去作業

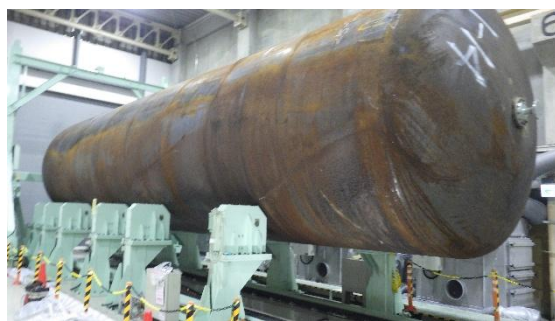
(写真 1-2) 使用済みブルータンク  
(2基目)の切断作業

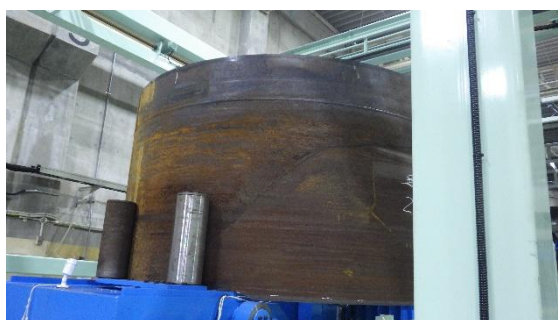
(写真 1-3) 使用済みブルータンク  
(1基目)の反転・運搬作業

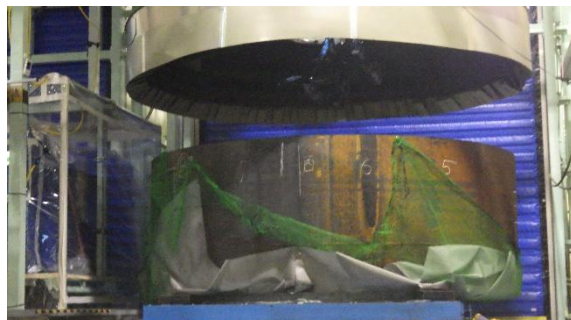
(写真 1-4) 使用済みブルータンク  
(1基目)のレーザー照射作業

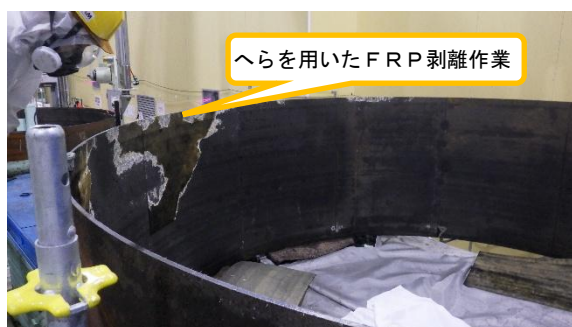
(写真1-5) 使用済みブルータンク  
(1基目)のFRP剥離作業

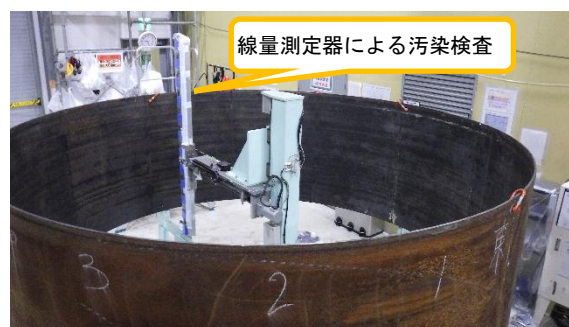
(写真1-6) 使用済みブルータンク  
(1基目)の汚染検査作業

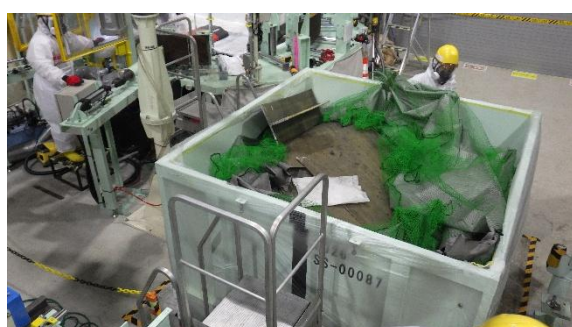
(写真1-7) 使用済みブルータンク  
(1基目)の剥離後FRPの収納作業

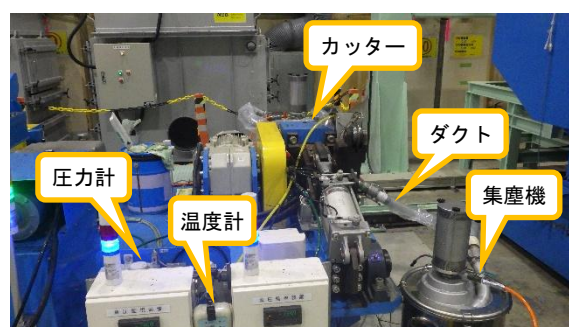
(写真2-1) 切断機の状態①

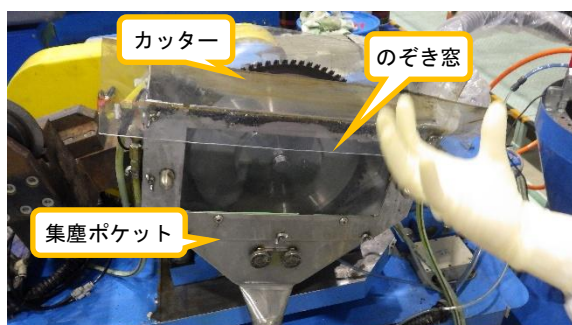
(写真2-2) 切断機の状態②

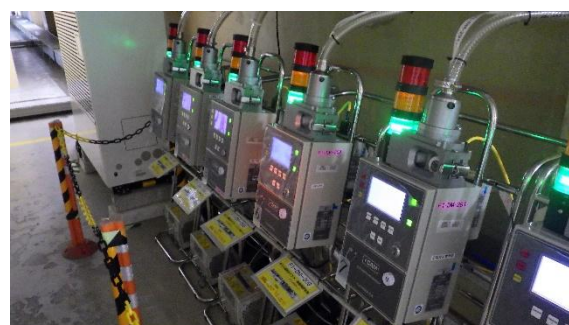
(写真2-3) ダストモニタによる監視  
の状況
