## 福島第一原子力発電所現地確認報告書

令和8年8月4日（火）

### 2 確認箇所

- ・伐採木一時保管エリアM（図1）
- ・伐採木一時保管エリアH（図1）
- ・瓦礫類一時保管エリアE1（図1）

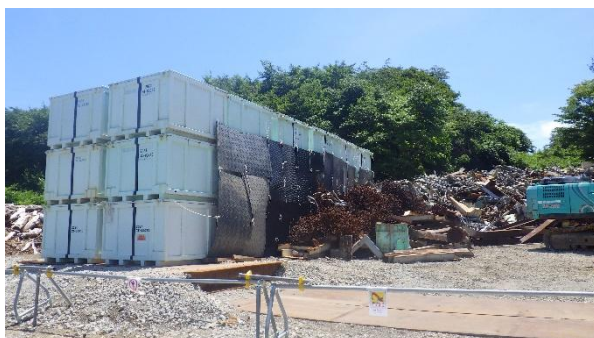
(写真 1－1)  
伐採木一時保管エリアM南西側の状況  
① (前回確認時)

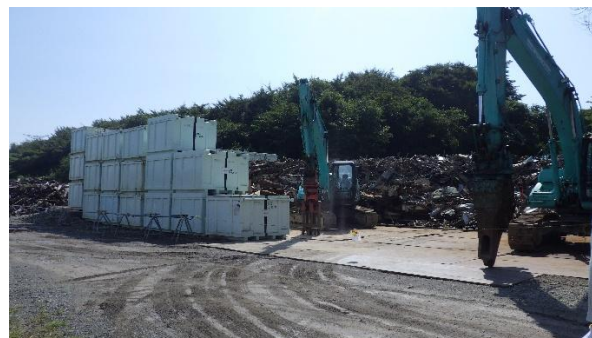
- ・当該エリア南西側は、瓦礫類減容処理のための区画となっており、前回確認時と比べ6m<sup>3</sup>コンテナの数が増加していたほか、瓦礫類の野積み量が増加していた。（写真1）
- ・エリア中央の伐採木の野積み場所においては、前回確認時から保管状況に大きな変化は見られなかった。（写真2）
- ・現場確認時、エリア内では除草作業が実施されていた。また、側溝内に堆積物等は確認されず整備されていたほか、確認範囲内における伐採木のエリア外への飛散や流出も認められず、適切に管理されていた。（写真3）

(写真 1－2)  
伐採木一時保管エリアM南西側の状況  
② (今回確認時)

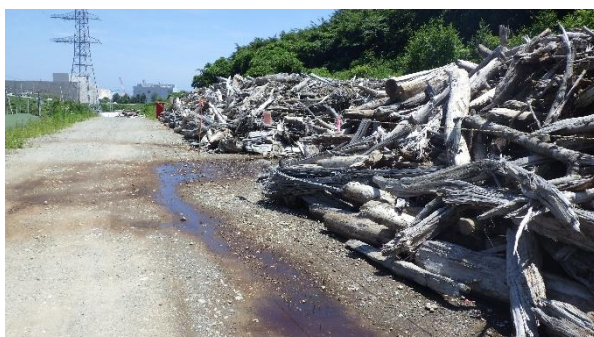
(写真 2－1)  
伐採木一時保管エリアM中央部の状況  
① (前回確認時)

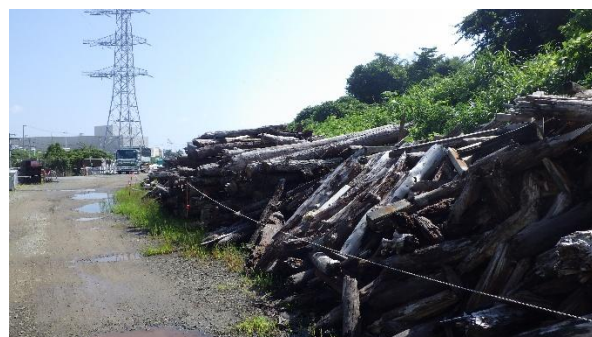
(写真 2－2)  
伐採木一時保管エリアM中央部の状況  
② (今回確認時)

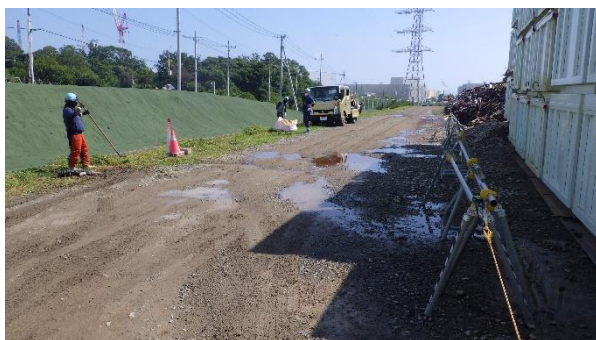
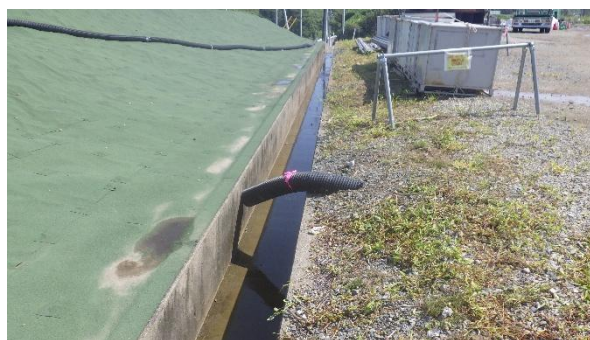
(写真 3 - 1)  
除草作業の状況

(写真 3 - 2)  
側溝の状況

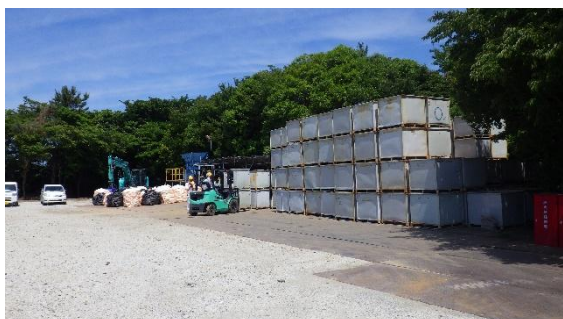
(写真 4 - 1)  
伐採木一時保管エリアH（東側エリア  
北側）の状況①（前回確認時）

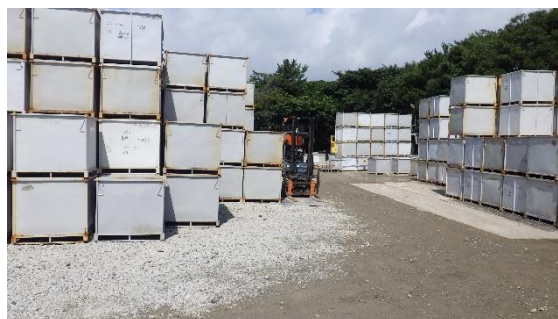
- ・エリア北側は、他の瓦礫類一時保管エリアから搬入された廃棄物の分別・破碎及びコンテナへの詰め替え作業エリアとして運用されており、前回確認時と比べコンテナの保管量が増加していた。（写真4）
- ・エリア中央部は、前回保管されていた溶融対象金属を収納した6 m<sup>3</sup>コンテナに加え、現在は分別・破碎完了済みの雑可燃物を収納した1 m<sup>3</sup>コンテナの搬入・保管場所として使用されていた。（写真5）
- ・エリア南側は、前回確認時と同様、伐採木、小割りされた枝、ベニヤ板等の保管のほか、破碎機による破碎やバックホウ等を用いた分別、コンテナへの収納作業が実施されていた。作業は進捗しており、前回確認時と比べて野積みされた伐採木等の量が減少していた。（写真6）

(写真 4 - 2)  
伐採木一時保管エリアH（東側エリア  
北側）の状況②（今回確認時）

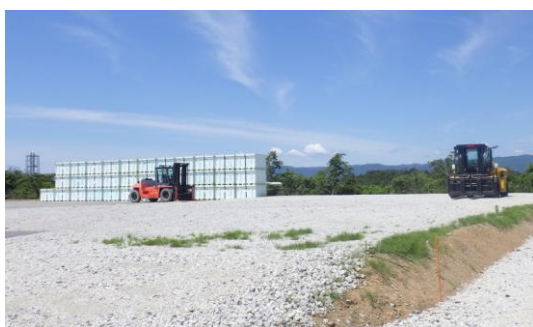
(写真 5 - 1)  
伐採木一時保管エリアH（東側エリア  
中央部）の状況①（前回確認時）

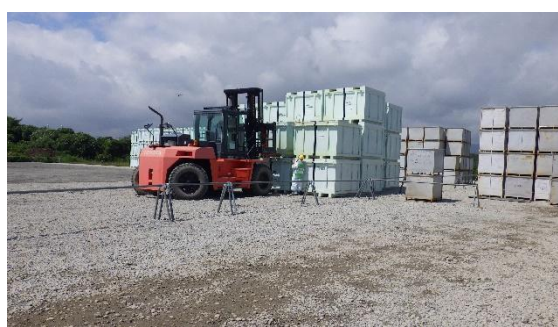
(写真 5 - 2)  
伐採木一時保管エリアH（東側エリア  
中央部）の状況②（今回確認時）

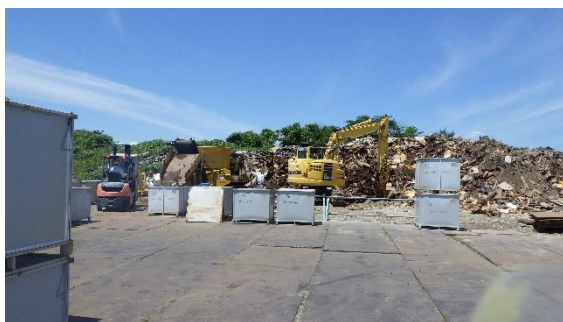
(写真 6－１)  
伐採木一時保管エリアH（東側エリア  
南側）の状況①（前回確認時）

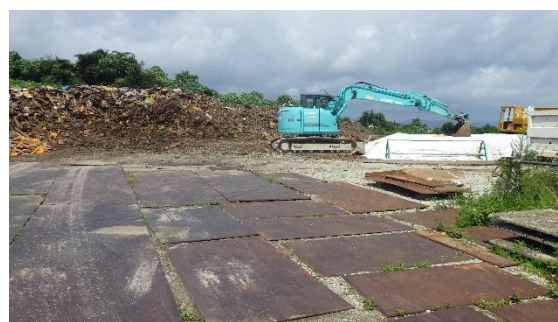
(写真 6－２)  
伐採木一時保管エリアH（東側エリア  
南側）の状況②（今回確認時）

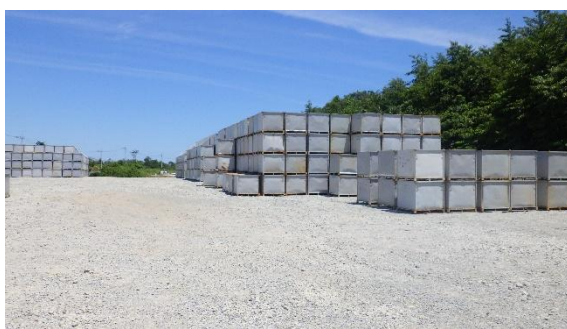
(写真 7－１)  
伐採木一時保管エリアH（西側エリ  
ア）の状況①（前回確認時）

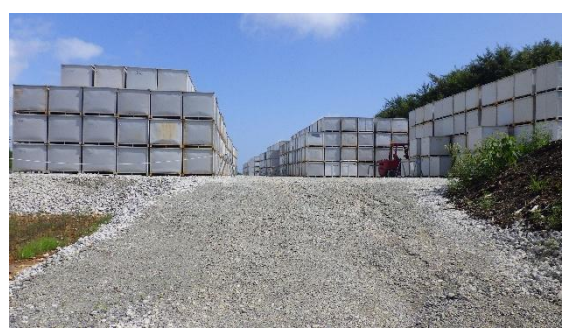
- ・西側エリアでは碎石敷による整地がなされており、破碎済の雑可燃物（木くず、紙、プラスチックなど）を収納した1 m<sup>3</sup>コンテナが、整然と並べられ管理されていた。なお、前回確認時と比べコンテナの保管量が増加していた。（写真7）

(写真 7－２)  
伐採木一時保管エリアH（西側エリ  
ア）の状況②（今回確認時）

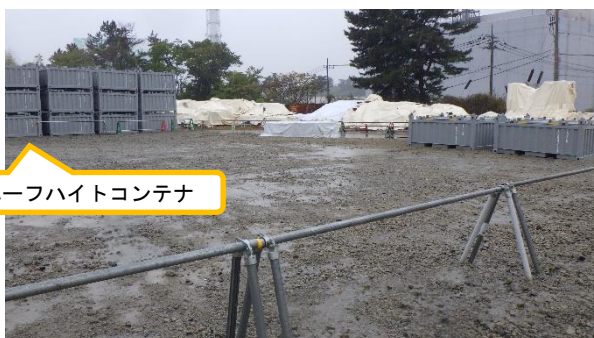
(写真 8－１)  
瓦礫類一時保管エリアE 1 の状況①  
（前回確認時）

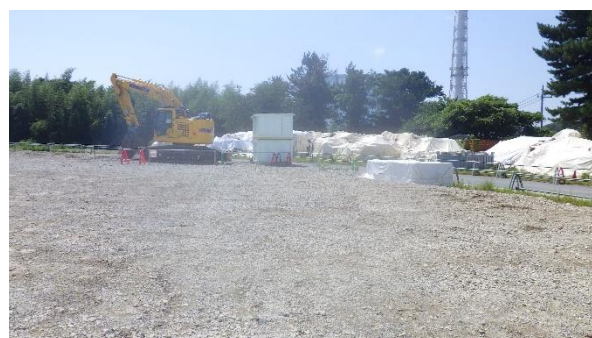
- ・固体廃棄物を収納している保管容器（コンテナ等）の大部分には、雨水等の侵入を防止するための耐候性シートによる養生が施されていた。また、前回確認時にエリア内に保管されていたハーフハイトコンテナが撤去されていた一方、6 m<sup>3</sup>コンテナの保管数は増加していた。（写真8）
- ・確認した範囲では積み重ねた保管容器のずれや内容物の漏えい等は認められなかった。

(写真 8－２)  
瓦礫類一時保管エリアE 1 の状況②  
（今回確認時）

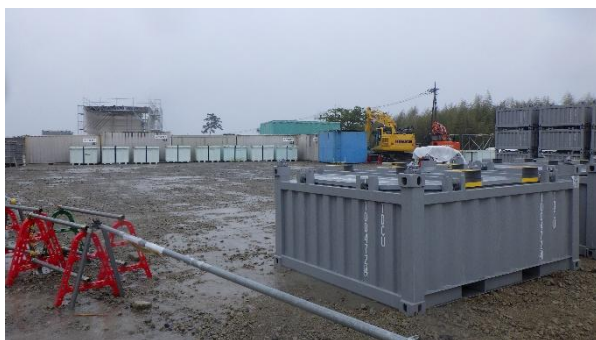
(写真 8－3)  
瓦礫類一時保管エリア E 1 の状況③  
(前回確認時)

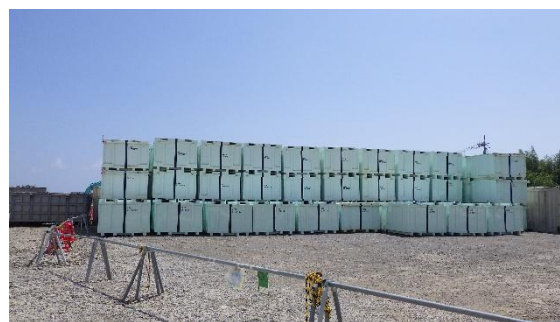
(写真 8－4)  
瓦礫類一時保管エリア E 1 の状況④  
(今回確認時)
