## 福島第一原子力発電所現地確認報告書

令和8年8月21日（金）

- ・2号機使用済燃料プール（遠隔操作室）（図1）
- ・No. 3、4重油タンク跡地周辺（油含有土壌対策工事現場）（図1）

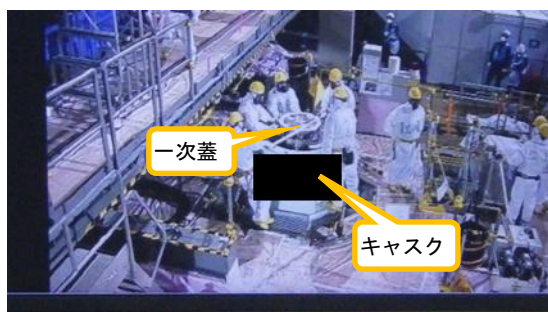
- ・遠隔操作室において、使用済燃料の輸送や貯蔵に使われる専用の容器（以下「キャスク」という。）を2号機原子炉建屋から搬出するための作業を確認した。
- ・確認時はキャスクの一次蓋ボルトの締付け、2号機原子炉建屋1階へのキャスクの吊り下ろし、キャスクの横倒し等の作業が行われており、いずれの作業においても、手順書に基づき作業員間で連携を図りながら、確実に作業が行われていた。（写真1）
- ・一連の作業において異常は認められず、安全に作業が進められていた。

（写真1①）キャスクの一次蓋ボルトの締め付け作業の状況

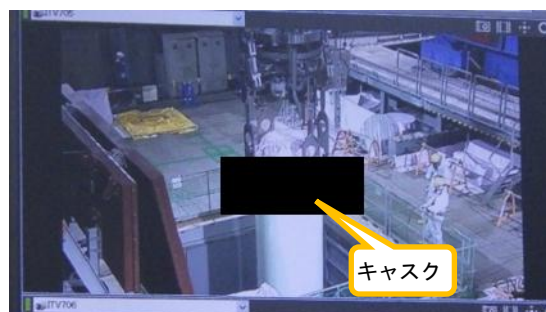
（写真1②）2号機原子炉建屋1階へのキャスクの吊り下ろし作業の状況

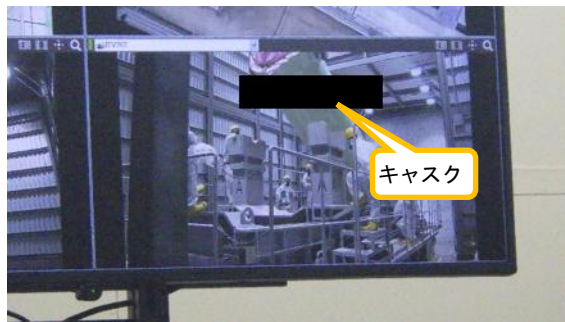
(写真1③) キャスクの横倒し作業の状況

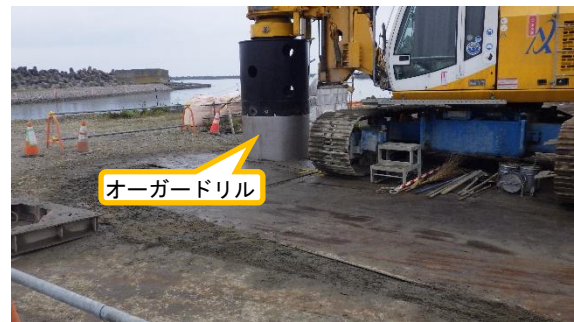
- ・現場確認時に作業は行われていなかったが、鋼矢板を敷設するための準備工として先行掘削作業が進められていた。（写真2）
- ・掘削作業で発生した土砂や瓦礫類は分別され、エリア内に仮置きされていた。（写真3）
- ・確認した範囲では、撤去物の飛散や港湾への油漏えい等の異常は認められなかった。

(写真2) 掘削作業の状況

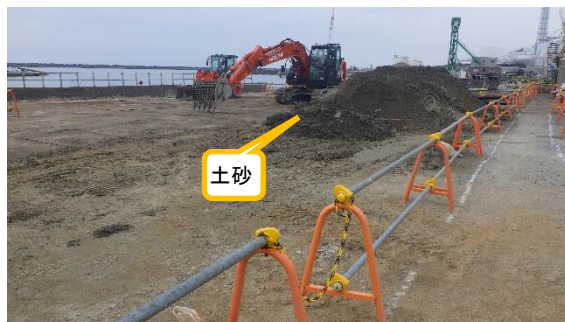
(写真3①) 土砂の仮置き状況

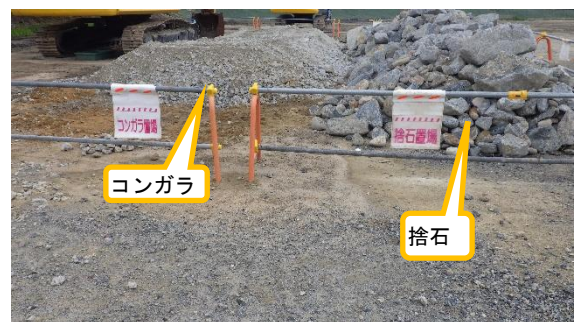
(写真3②) 瓦礫類の仮置き状況
