## 福島第一原子力発電所現地確認報告書

令和8年8月6日（木）

### 2 確認箇所

- ・伐採木一時保管エリア及び瓦礫類一時保管エリアの状況

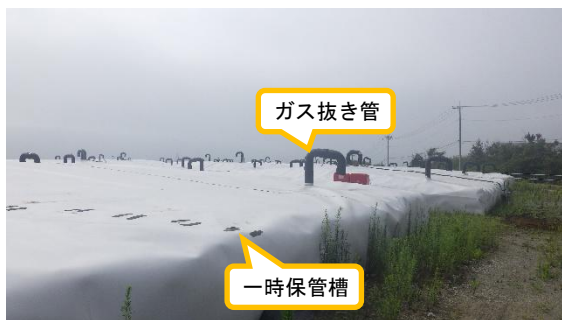
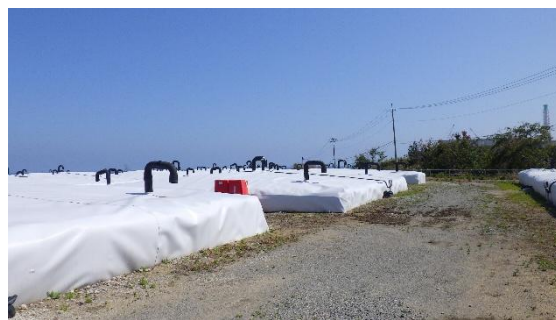
- ・エリア南東側にある一時保管槽では、前回確認時に引き続き、廃棄物が遮水シートで覆われた状態で保管されており、一時保管槽ごとにガス抜き管及び温度計が設置されているなど、状況に変化はなかった。（写真1）
- ・温度計の表示温度は、確認した範囲において、東京電力の対応目安となる基準温度（60℃）を下回っていた。また、一時保管槽からの内容物の飛散・流出や遮水シートの破損等の異常は確認されなかった。
- ・エリア北西側では、前回確認時に引き続き、1 m<sup>3</sup>コンテナや金属くず等が保管されていた。（写真2）

(写真 1 - 1) 伐採木一時保管エリアG南  
東側 ※今回確認時

(写真 1 - 2) 伐採木一時保管エリアG南  
東側 ※前回確認時

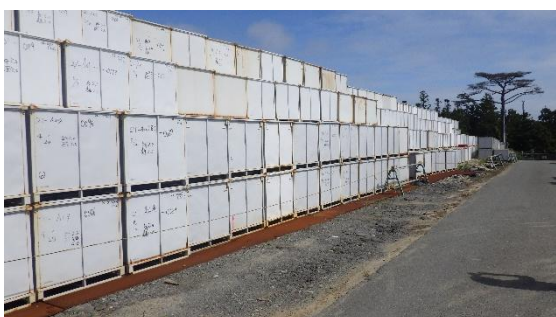
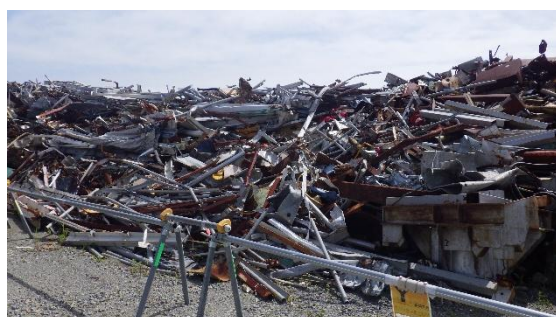
(写真 2 - 1) 伐採木一時保管エリアG北  
西側 (1 m³コンテナの保管)

(写真 2 - 2) 伐採木一時保管エリアG北  
西側 (金属くず等の保管)

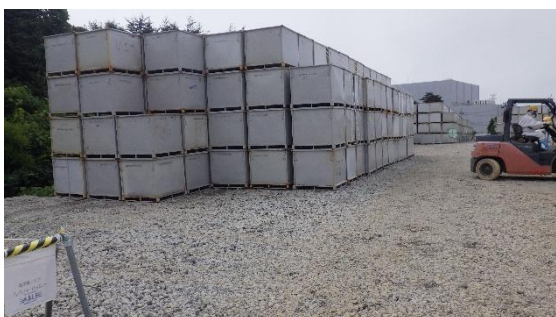
- ・エリア西側を確認したところ、前回確認時に引き続き、破砕済みの木くず等を収納した1 m<sup>3</sup>コンテナが保管されていた。（写真3）
- ・また、現場確認時には、8月5日に運転を再開した増設雑固体廃棄物焼却設備への伐採木の搬出作業が行われていた。（写真4）
- ・当該エリアにおいて、廃棄物の飛散・流出等の異常は確認されなかった。

(写真 3) 伐採木一時保管エリアH西側  
(1 m³コンテナの保管)

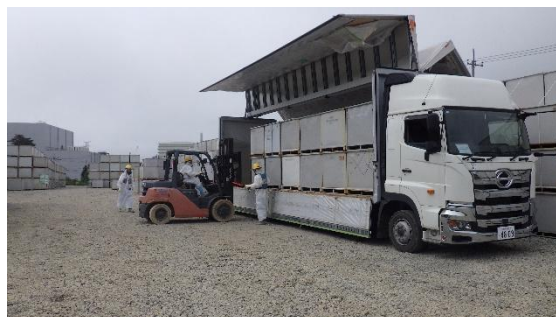
(写真 4) 伐採木一時保管エリアH西側  
(1 m³コンテナの搬出作業)

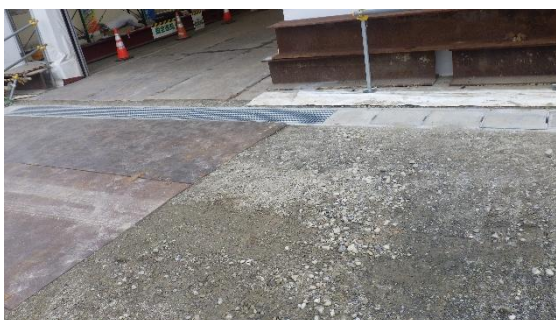
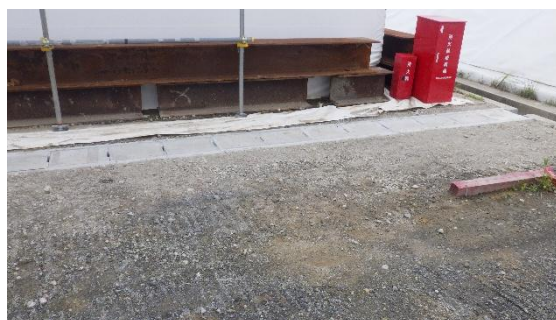
- ・前回確認時に実施されていた、作業車両搬出用の小テントへの雨水流入対策（U字溝の設置工事）は完了していた。（写真5）
- ・また、現場確認時には、第1槽から第4槽までの一時保管槽のうち、第3槽からの廃棄物の取り出し作業に向けて、作業用通路の設置や車両搬入用の敷鉄板の敷設作業が新たに行われていた。（写真6）
- ・当該エリアにおいて、廃棄物の飛散・流出等の異常は確認されなかった。

(写真 5 - 1) 瓦礫類一時保管エリアL  
(小テント前に敷設されたU字溝) ①

(写真 5 - 2) 瓦礫類一時保管エリアL  
(小テント前に敷設されたU字溝) ②

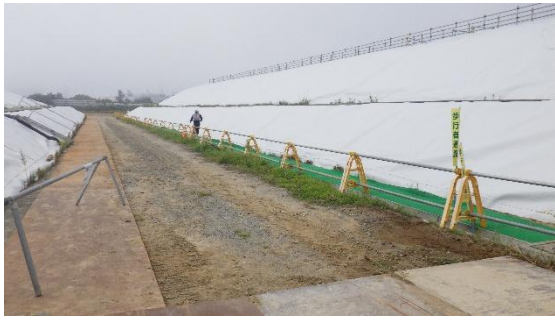
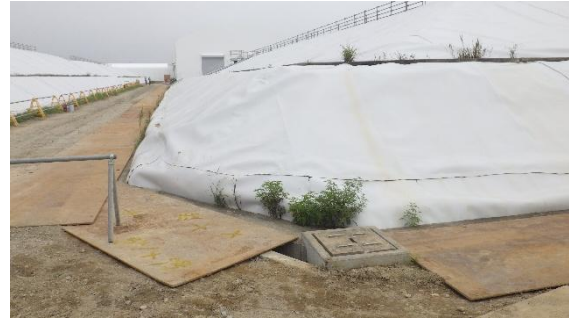
(写真 6－1) 瓦礫類一時保管エリア L  
(作業用通路の設置)

(写真 6－2) 瓦礫類一時保管エリア L  
(敷鉄板の敷設)

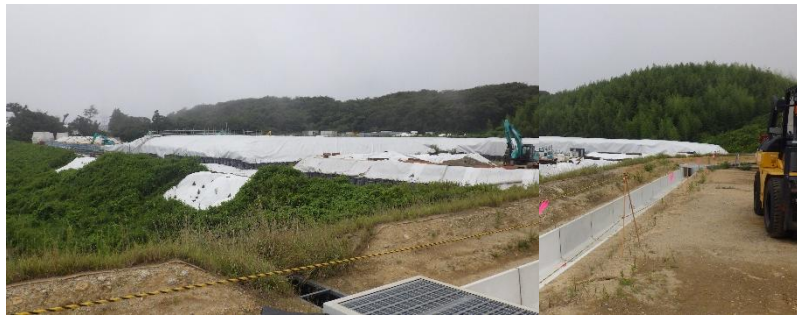
- ・エリア北東側から現地確認を実施したところ、確認した範囲では作業が行われていなかったものの、エリア内には重機等が配置されており、前回確認時に引き続き、瓦礫類の取り出し作業が進められている状況であった。（写真7）
- ・当該エリアにおいて、廃棄物の飛散・流出等の異常は確認されなかった。

(写真 7) 瓦礫類一時保管エリア C の全景 (エリア北側より撮影)
