## 福島第一原子力発電所現地確認報告書

令和8年8月28日（金）

- （1）多核種除去設備等処理水測定・確認用タンクの連結弁改造の状況
- （2）5・6号機建屋滞留水低減対策の実施状況

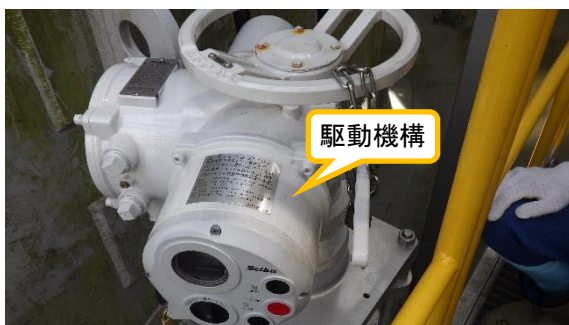
- ・ 測定・確認用タンク間の2つの連結弁のうち、片側に駆動機構が設置されていた。駆動機構の液晶画面には全閉（0%）の表示がされていた。（写真1）
- ・ 外付けバッテリーを収納したバッテリーボックスがK4タンクエリアの東側（堰外）に設置されていた。また、当該設備に係る制御盤や分電盤がタンク群（A・B・C・E）毎に4台併設されていた。（写真2）
- ・ 確認した範囲で、設備の破損やタンクからの漏えい等の異常は認められなかった。

(写真 1－1)  
連結弁の改造状況

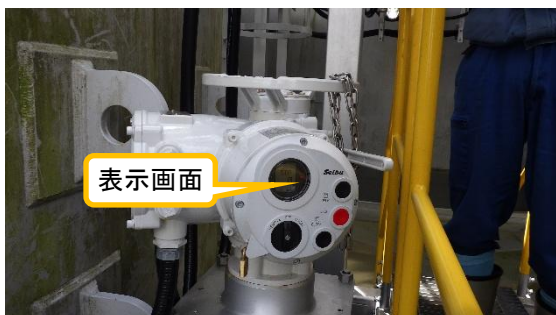
(写真 1－2)  
駆動機構の画面表示状況（開度が  
0%の表示）

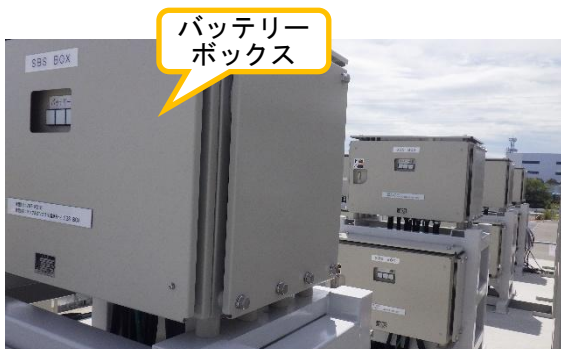
(写真 2－1)  
バッテリーボックスの設置状況

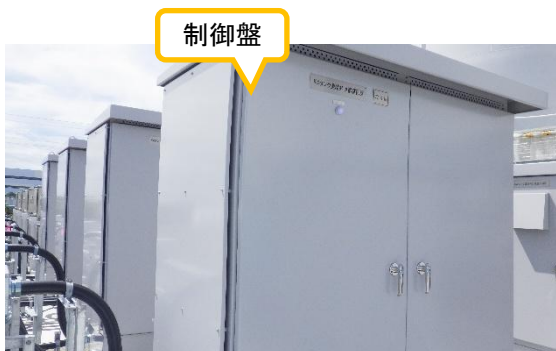
(写真 2－2)  
制御盤の設置状況

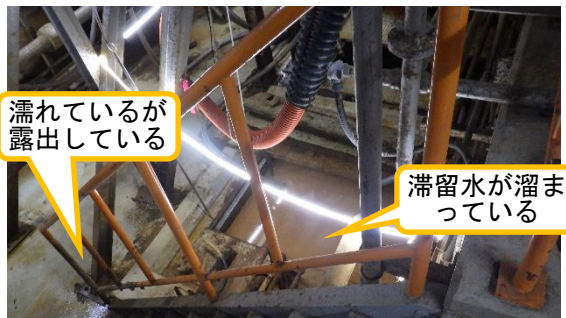
- ・5号機タービン建屋地下階は、一部低くなっている箇所を除き、ほぼ露出していた。（写真3）
- ・6号機タービン建屋地下階では、前回確認時に比べ、若干水位が低下していた。（写真4）
- ・確認した範囲で滞留水移送配管からの水漏れ等の異常は認められなかった。（写真5）

(写真3)  
5号機タービン建屋の滞留水の状況

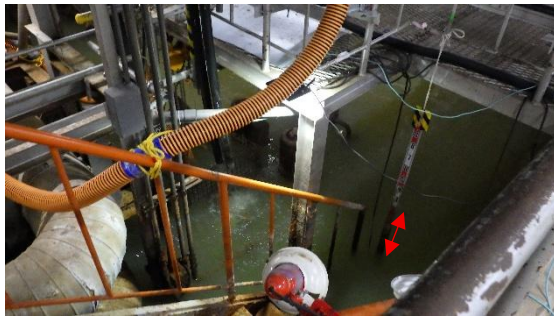
(写真4-1)  
6号機タービン建屋の滞留水の状況  
(前回撮影)

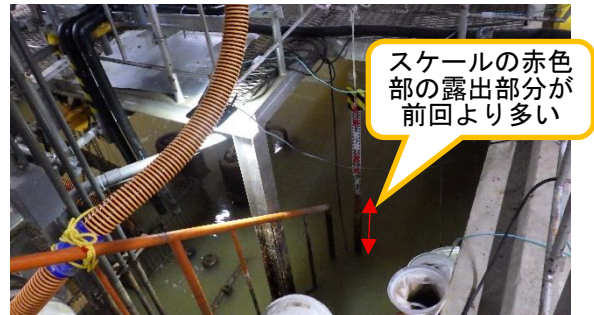
(写真4-2)  
同左 (今回撮影)

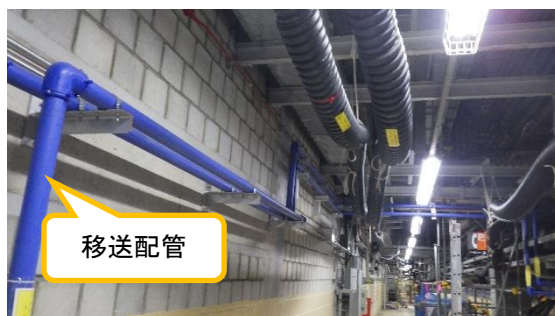
(写真5)  
5・6号機滞留水移送配管の状況
