## 福島第一原子力発電所現地確認報告書

令和8年9月9日（水）

### 2 確認箇所

### 3 確認項目

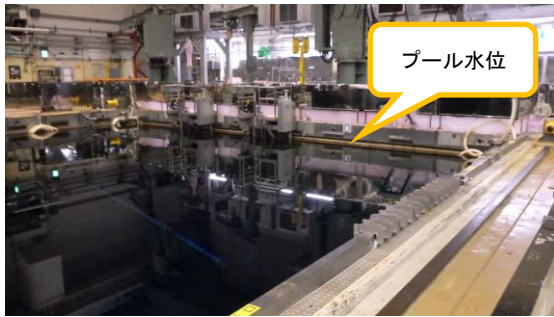
(写真 1) 5号機使用済燃料プールの状況

- ・使用済燃料プールの水位は、オーバーフロー水位<sup>※2</sup>付近にあり、水面に異物等は確認されなかった。また、プール周囲は整理・整頓されており、確認した範囲において適正に管理されていた。（写真1）
- ・5号機の新燃料貯蔵庫に燃料は保管されておらず、新燃料貯蔵庫の蓋は閉じられていた。（写真2）

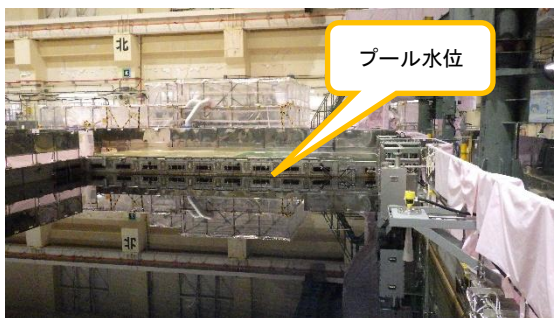
(写真 3) 6号機使用済燃料プールの状況

- ・使用済燃料プールの水位は、オーバーフロー水位付近にあり、水面に異物等は確認されなかった。また、プール周囲は整理・整頓されており、確認した範囲において管理状況に問題はなかった。（写真3）
- ・新燃料貯蔵庫は、蓋が閉じられており、蓋上に物品等の仮置きもなく、確認した範囲において適正に管理されていた。（写真4）

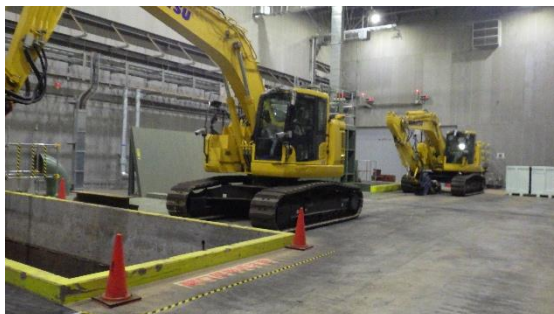
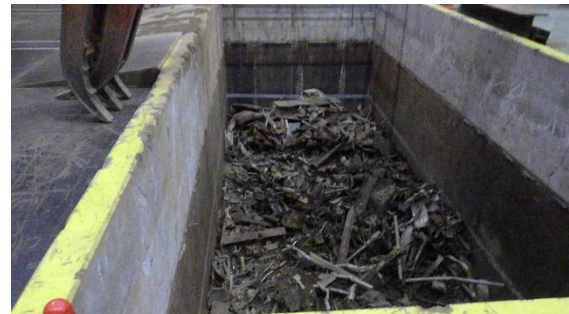
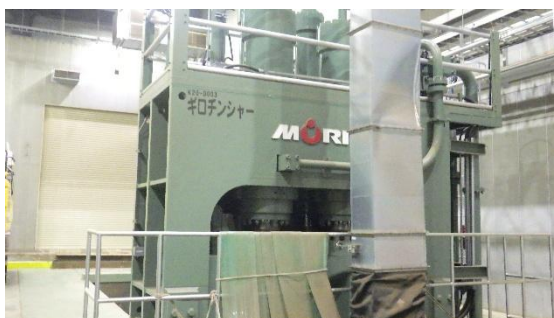
- ・減容処理設備は、主に金属を切断するための金属廃棄物減容室、コンクリート破碎を行うコンクリート減容室、大型金属処理室等で構成されている。
- ・金属廃棄物減容室には、ギロチンシャー\*<sup>3</sup>が設置され、現場確認時は、作業が行われていなかったが、受け入れピット内には金属廃棄物が一時的に保管されていた。（写真5）
- ・金属廃棄物減容室及びコンクリート減容室の瓦礫類を取り扱う重機については、確認した範囲では油漏れ等の異常は認められなかった。
