## 福島第一原子力発電所現地確認報告書

### 1 確認日

令和8年9月11日（金）

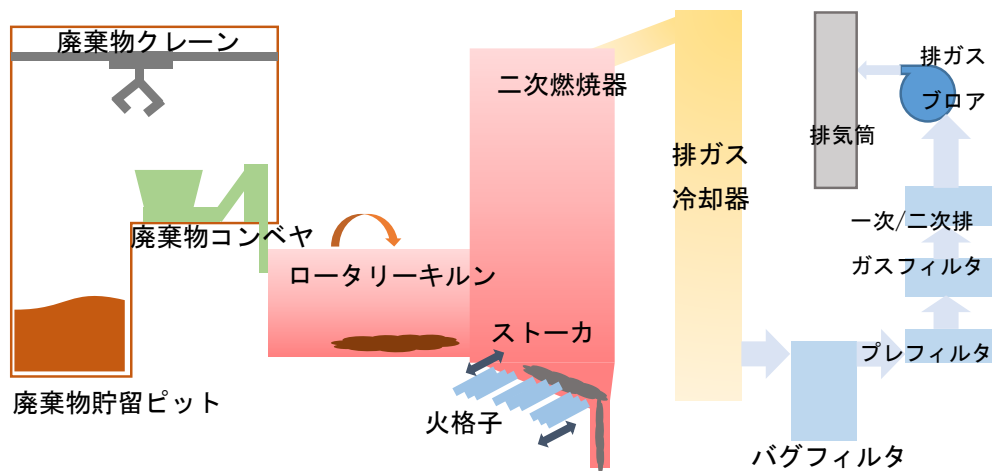
(図 2) 増設雑固体廃棄物焼却設備の模式図 (東京電力資料を参考に作成)

これらの工事が完了し、令和8年8月から焼却炉の調整運転が実施されていることから、その状況を確認した。（図2）（前回確認：令和8年8月7日）

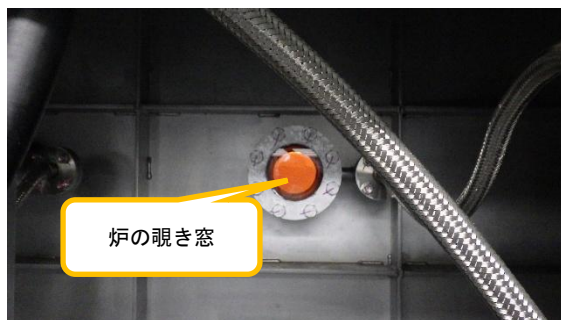
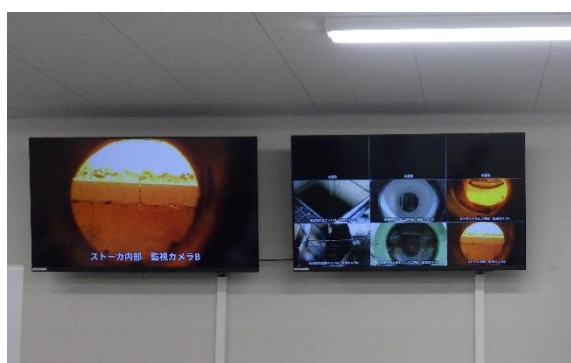
- ・現場確認時には、焼却炉の昇温が行われていた。（写真1）
- ・炉内温度が定格に達した後、ピット内の伐採木チップを、クレーンを用いて焼却炉上部のホッパーに投入していた。（写真2）
- ・水蒸気・ガス発生事象の再発防止対策として、伐採木チップの表面温度を監視するためのサーモカメラがピット上部に設置されていた。監視盤で温度を確認したところ、過度な温度上昇などの異常は認められなかった。（写真3）
- ・東京電力によると、今後、調整運転を経て本格運転へ移行する予定とのことであった。

(写真 1－1)  
焼却炉の状況①

(写真 1－2)  
焼却炉の状況②  
※中央操作室において監視カメラの  
映像を確認した。

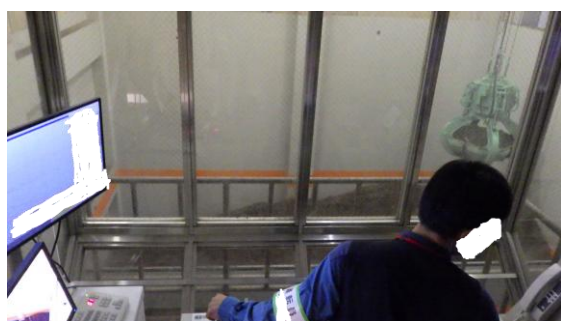
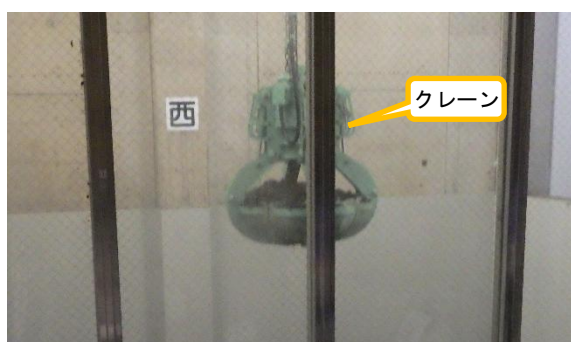
(写真 2－1)  
伐採木チップを把持するクレーンの  
操作状況

(写真 2－2)  
クレーンによる伐採木チップの把持  
状況

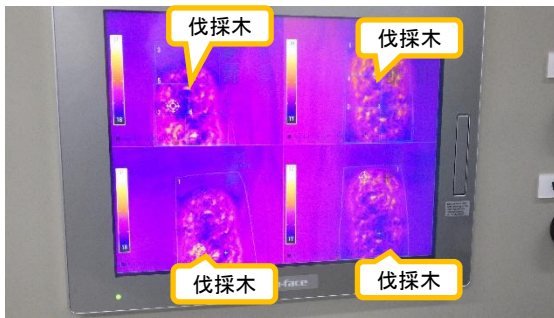
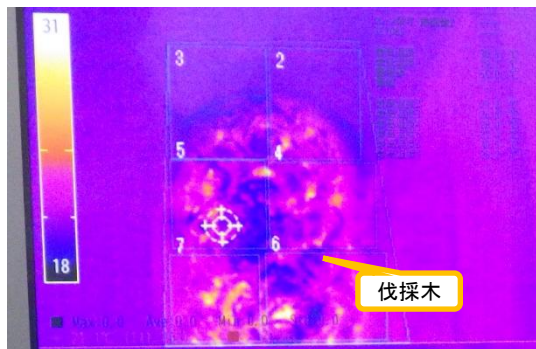
(写真 3－1)  
ピット内伐採木の温度監視の状況①

(写真 3－2)  
ピット内伐採木の温度監視の状況②

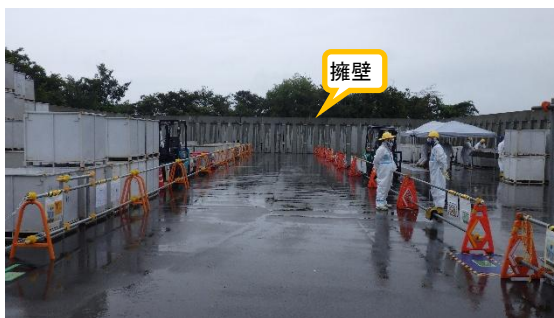
(写真 4)  
瓦礫類一時保管エリア A 2 の状況

- ・瓦礫類一時保管エリア A 2 の周囲には、コンクリート擁壁が設置されていた。（写真 4）
- ・現場確認時には、コンテナに収納した廃棄物を取り出し、可燃物と不燃物に分別する作業が行われていた。（写真 5）
- ・分別後の可燃物は 1 m<sup>3</sup>コンテナに、不燃物は 6 m<sup>3</sup>コンテナにそれぞれ保管されていた。（写真 6）
- ・確認した範囲では、コンテナに転倒や傾きは確認されなかった。また、内容物の飛散や流出も確認されなかった。

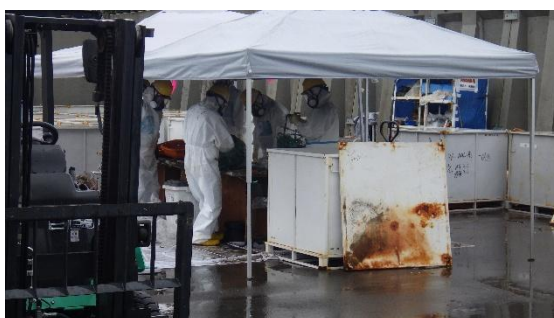
(写真 5)  
廃棄物の分別作業の状況

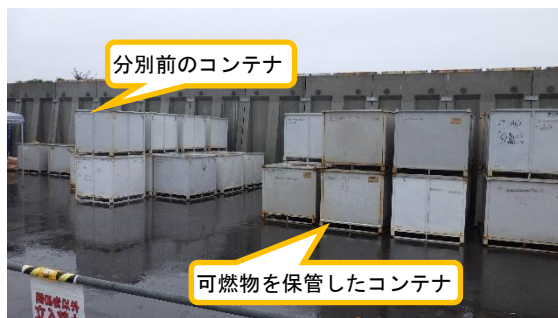
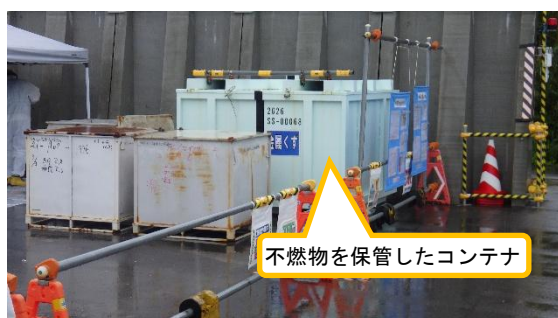
(写真 6－1)  
廃棄物を収納したコンテナの保管状況①

(写真 6－2)  
廃棄物を収納したコンテナの保管状況②

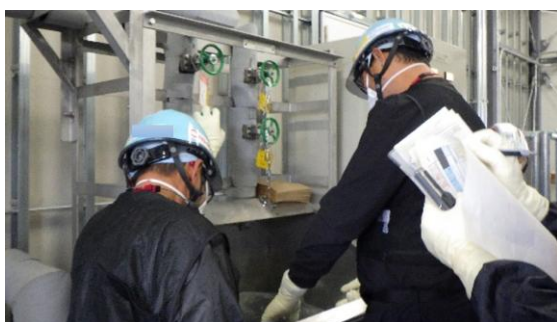
(写真 7)  
サンプリングの状況

- ・サンプリングはサンプリングライン A 系から実施され、関係者により作業内容の復唱や指差呼称を行いながら、必要量の試料が安全かつ確実に採取されていた。また、作業中における ALPS 処理水の外部への漏えいや飛散等の異常は認められなかった。（写真 7）
- ・サンプリング後の試料については、容器への水の付着や容器からの水の滴下の有無を確認するなど慎重に取り扱われており、容器からの漏えい等の異常は認められなかった。（写真 8）
- ・試料容器には封印処置及びラベリングがなされていることを確認した。

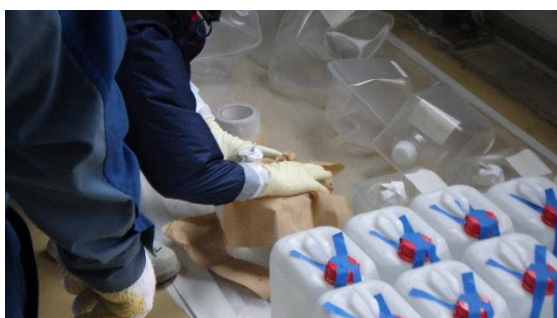
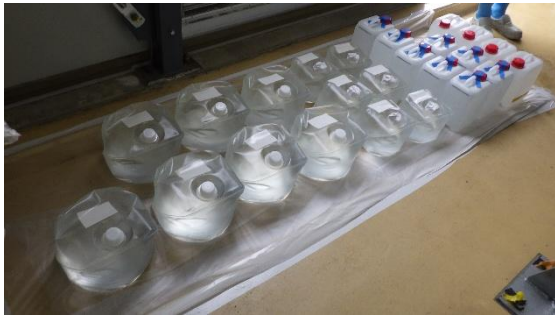
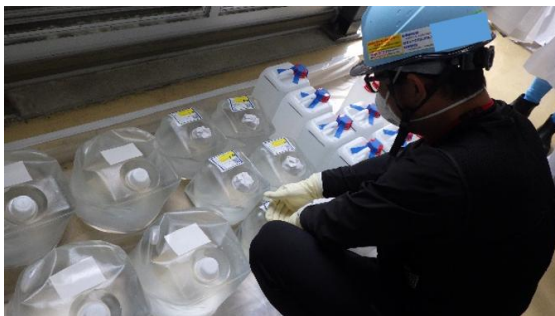
(写真 8－1)  
サンプリング後の試料容器の拭きあげ作業の状況

(写真 8－2)  
サンプリング後の試料の状況

(写真 8－3)  
ラベリング作業の状況
