# 福島第一原子力発電所現地確認報告書

令和8年9月18日（金）

### （1）1号機原子炉建屋のガレキの小割テントの設置状況

## (2) 窒素ガス分離装置の復旧状況

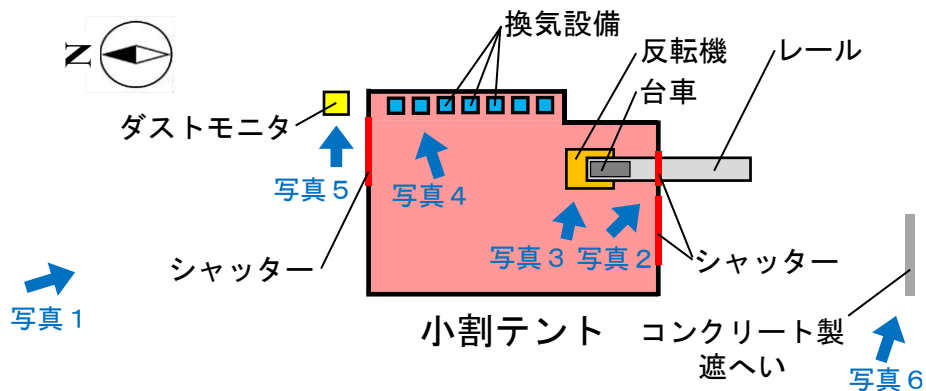
(図2) 小割テント内部及び周辺部の模式図(令和8年9月18日時点)  
青色矢印は、写真1から6の撮影場所を示す。

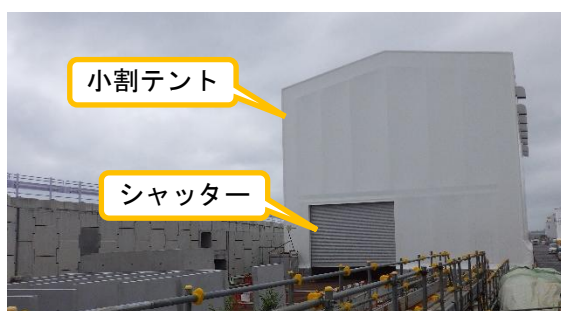
- ・ガレキを収納した運搬容器の小割テントの外部から内部への搬入に用いられるレール及び台車の据え付けが完了していた。（写真1、写真2）
- ・小割テントの内部には、反転機<sup>※2</sup>及び換気設備が設置されていたほか、小割テント内部の空気中の放射性ダスト濃度を測定するダストモニタの設置が進められていた。（写真3、写真4、写真5）
- ・小割テントの周囲のうち一部箇所では、小割テントにおけるガレキ切断作業時に周辺で作業する作業員の被ばくを低減するための措置として、コンクリート製の遮へいが設置されていた。（写真6）

(写真1) 小割テントの外観

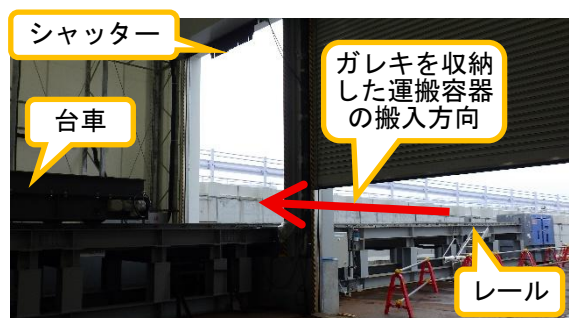
(写真2) 小割テントにおけるレール及び台車の設置状況

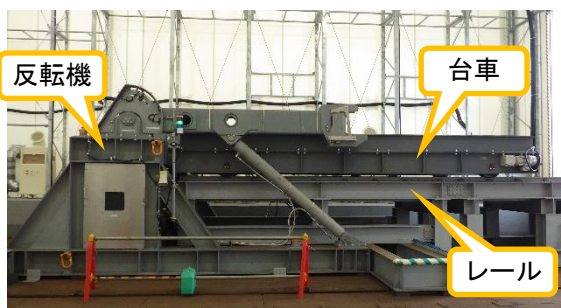
(写真3) 小割テント内部におけるレール、台車及び反転機の設置状況

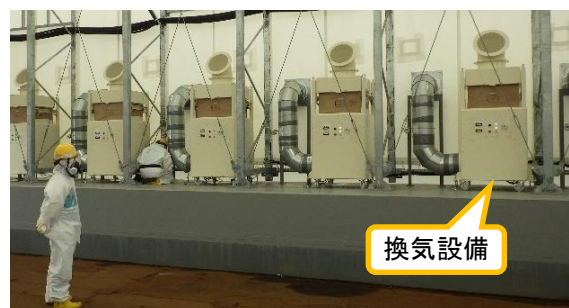
(写真4) 小割テントの内部における換気設備の設置状況

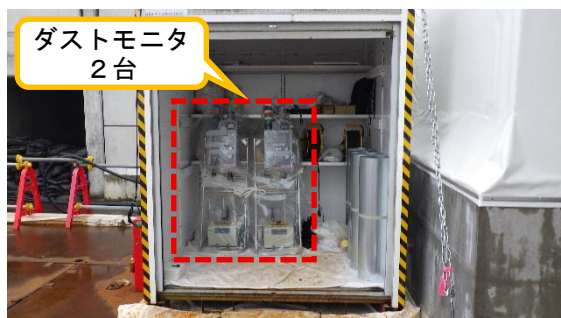
(写真5) 小割テントの隣接箇所におけるダストモニタの設置進捗状況

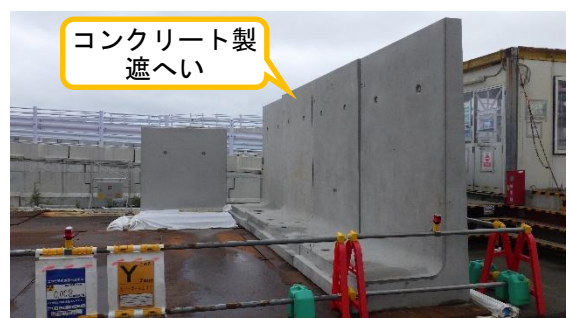
(写真6) 小割テント周囲におけるコンクリート製遮へいの設置状況

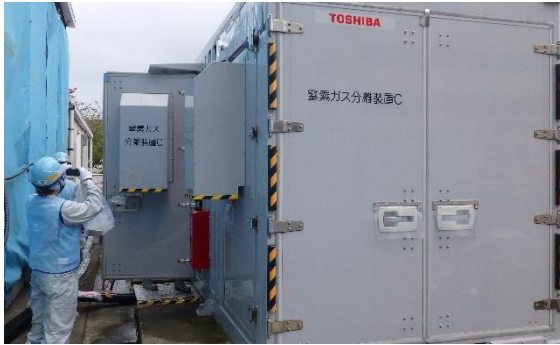
令和8年8月1日、窒素ガス分離装置（C系）において警報が発報し、装置が一時停止する事象が発生した。東京電力による調査の結果、この警報の原因は装置のドレン配管への結露水の詰まりであると判明したため、当日中に排水経路の詰まりを解消した上で装置は復旧された。

- ・現地確認当日は、窒素ガス分離装置のうちA系が運転しており、B系及びC系は運転可能な状態（待機状態）であった。（写真7、写真8）
- ・東京電力によると、窒素ガス分離装置（C系）は、令和8年8月1日に復旧した後、同様の警報事象は発生しておらず、ドレン配管の詰まりが発生した根本原因について、今後調査を行うとのことである。（写真7）
- ・東京電力によると、窒素ガス分離装置（B系）について、令和8年8月1日時点においてドレン排水の異常が発生していたが、ドレンの油分分離装置を点検・交換した結果、異常は解消し、現在は復旧しているとのことである。（写真9）

(写真7) 県職員による窒素ガス分離装置（C系）の確認状況

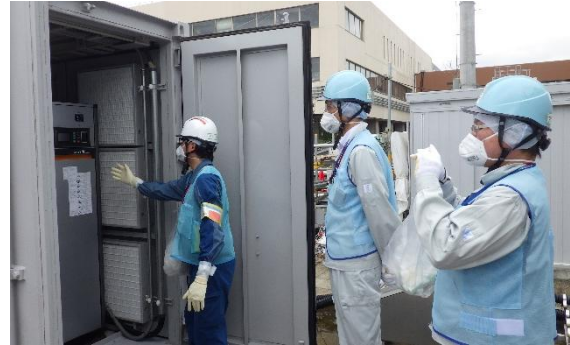
(写真8) 県職員による窒素ガス分離装置（B系）の確認状況

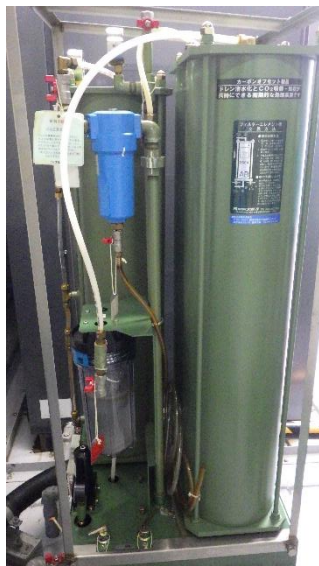
(写真9) 窒素ガス分離装置（B系）のドレン排水異常の復旧のために交換された油分分離装置
