## 福島第一原子力発電所現地確認報告書

令和8年9月1日（火）

### 2 確認箇所

- ・5／6号機取水路開渠（図1）
- ・北側護岸エリア浚渫土砂置き場（図1）
- ・覆土式一時保管施設（瓦礫類一時保管エリアL）（図1）

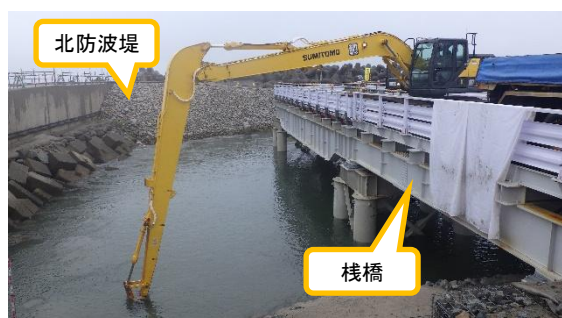
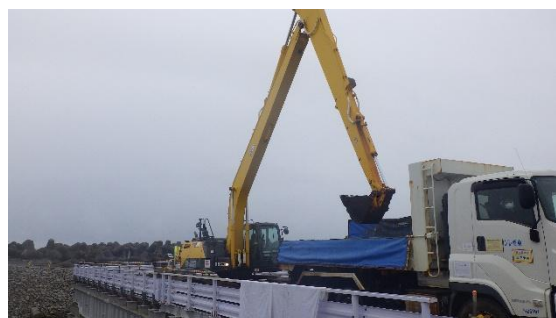
- ・前回確認時に引き続き、6号機取水口北側に設置された栈橋上から浚渫作業が実施されていた。（写真1）
- ・浚渫作業が行われているエリアの南側には、浚渫土砂の水抜きを行うための浚渫土砂用ピットが設置されており、浚渫土砂のピットへの搬入作業及び水抜き後の浚渫土砂の北側護岸エリア浚渫土砂置き場への搬出作業が行われていた。（写真2）
- ・現場には監視員が配置され、浚渫作業及び浚渫土砂の搬出入作業が安全に配慮しながら実施されていた。
- ・作業エリアには、重機等から油が漏えいした場合に備え、油吸着マット等が備え付けられるなど、海域の環境保全対策が講じられており、周辺海域への油の流出等の異常は認められなかった。（写真3）

(写真1-1) 5/6号機取水路開渠内浚渫作業の状況①

(写真1-2) 5/6号機取水路開渠内浚渫作業の状況②

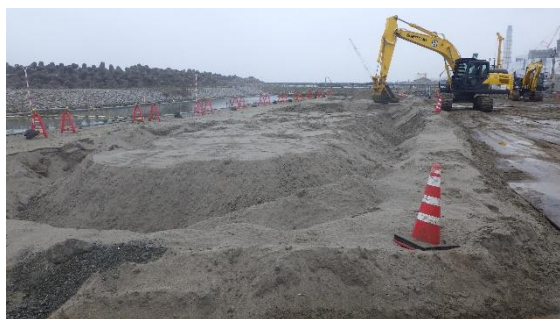
(写真2) 浚渫土砂用ピットの状況

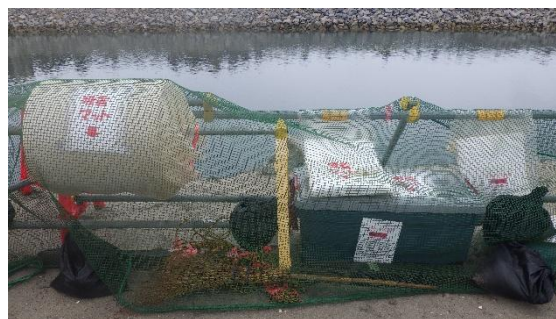
(写真3) 油吸着マット等の設置状況

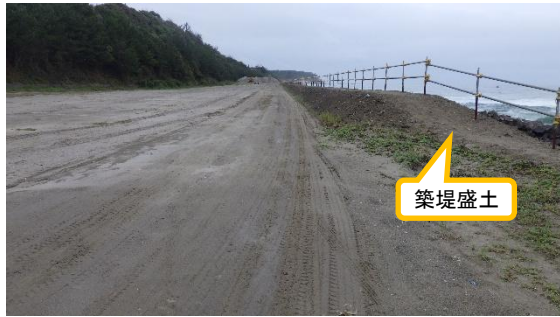
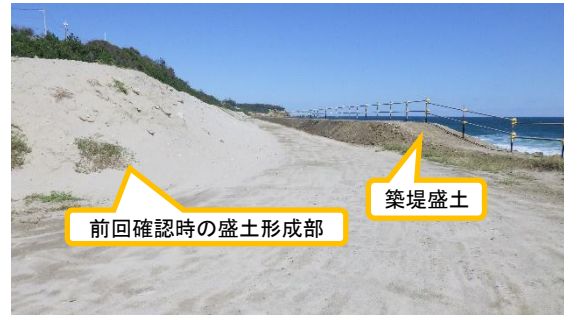
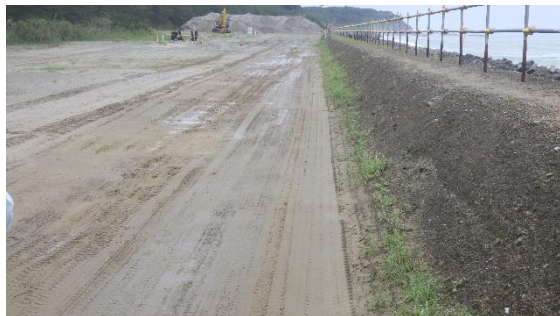
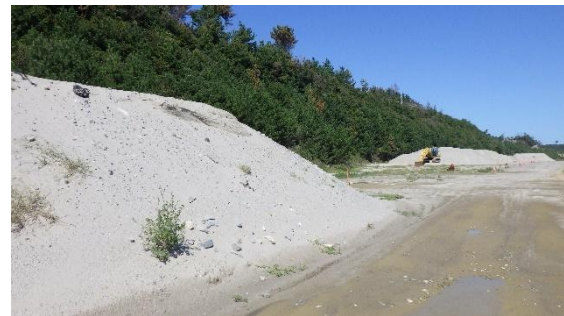
- ・前回確認時に確認した築堤盛土<sup>※1</sup>は引き続き形成されていた。一方で、

前回確認時に浚渫土砂置き場内に保管されていた浚渫土砂の大部分は搬出されており、北側の一部に残置されているのみであった。東京電力によれば、搬出された浚渫土砂については、構内の第四土捨場へ運搬しているとのことであった。（写真4）

- ・浚渫土砂置き場に保管されている浚渫土砂については、浚渫土砂置き場への搬入基準（表面線量率 $\gamma$ ：0.01 mSv/h、 $\beta$ 線：検出なし）が設けられていることから、簡易線量計を用いて表面線量率を測定したところ、表面線量率は0.01 mSv/h未満であり、搬入基準を満たす値であった。

(写真4-1) 北側護岸エリア浚渫土砂置き場の状況①(南側:搬入口付近から撮影) ※今回確認時

(写真4-2) 北側護岸エリア浚渫土砂置き場の状況②(南側:搬入口付近から撮影) ※前回確認時

(写真4-3) 北側護岸エリア浚渫土砂置き場の状況③(北側:エリア中央部から撮影) ※今回確認時

(写真4-4) 北側護岸エリア浚渫土砂置き場の状況④(北側:エリア中央部から撮影) ※前回確認時

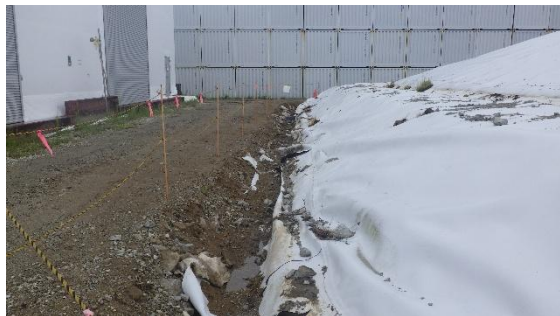
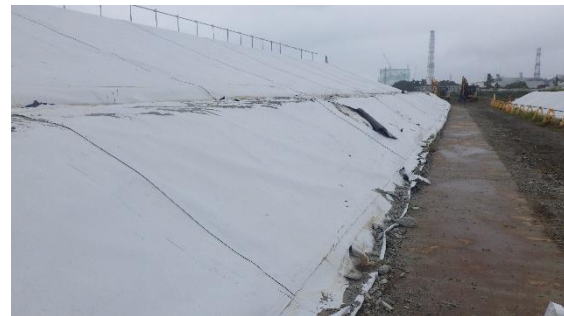
- ・現場確認時、瓦礫類一時保管エリアLの南東側にある第3槽において、瓦礫類の取り出しに向けて、一時保管槽を覆う遮水シートの固定部（コンクリート固定工）の撤去作業が行われていた。（写真5）

- ・確認した範囲において、瓦礫類の飛散・流出等の異常は認められなかった。

(写真5-1) 瓦礫類一時保管エリアL(第3槽)における遮水シート固定部の撤去状況①

(写真5-2) 瓦礫類一時保管エリアL(第3槽)における遮水シート固定部の撤去状況②
