## 福島第一原子力発電所現地確認報告書

令和8年9月3日（木）

- （1）陸側遮水壁（凍土遮水壁）凍結プラントの状況
- （2）瓦礫類一時保管エリアmの状況

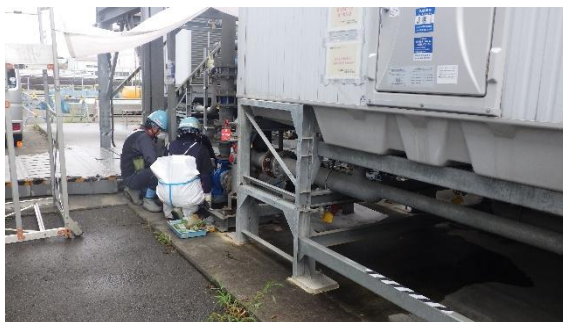
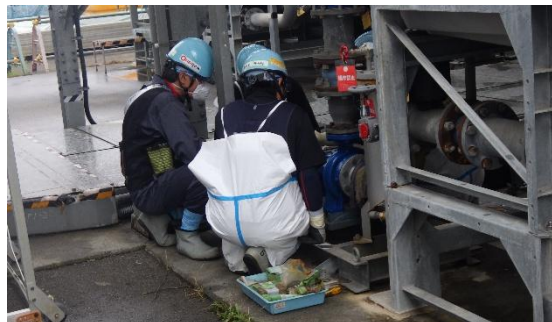
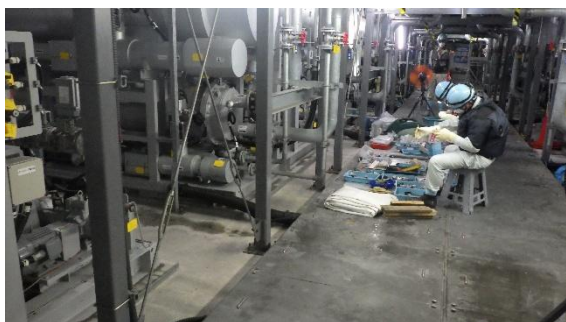
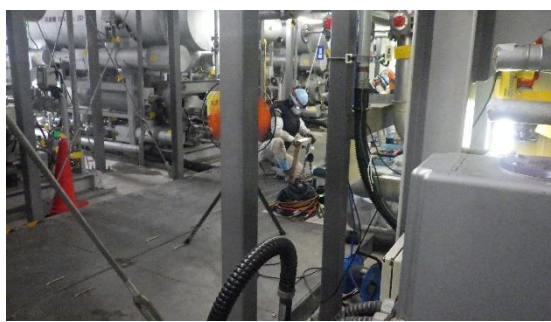
- ・現場確認時、冷却塔ポンプの点検作業が行われていた。また、冷凍機圧力計配管接続部の取替作業が行われており、作業指揮者の指示に従いながら手順に沿って安全に作業が進められていた。（写真1）
- ・確認した範囲では、冷凍機において異音やブラインの漏えい等の異常は認められなかった。また、冷却塔においても冷却水の漏えい等の異常は認められなかった。（写真2）
- ・ブラインタンク及びブライン循環ポンプにおいても、ポンプからの異音のほか、タンク及び配管からのブライン漏えい等の異常は認められなかった。（写真3）

（写真1①）冷却塔ポンプ点検①

（写真1②）冷却塔ポンプ点検②

(写真 1 ③) 冷凍機圧力計配管の取替作業状況①

(写真 1 ④) 冷凍機圧力計配管の取替作業状況②

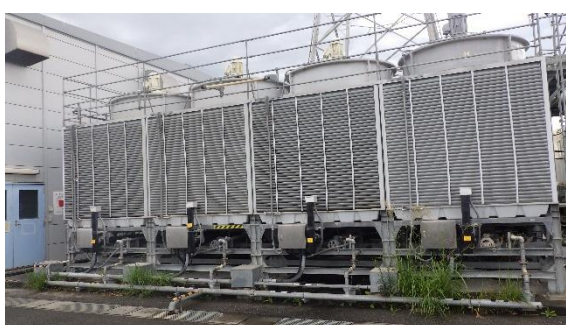
(写真 2) 冷却塔

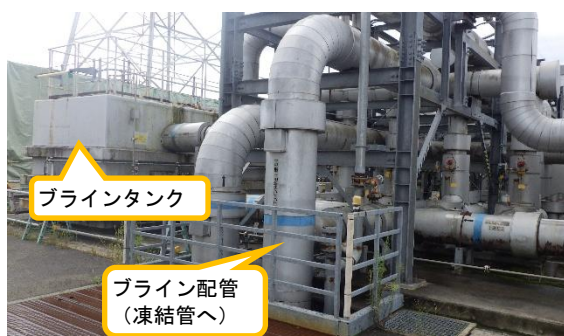
(写真 3) ブラインタンク

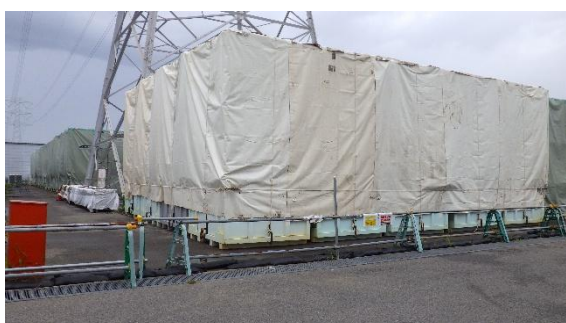
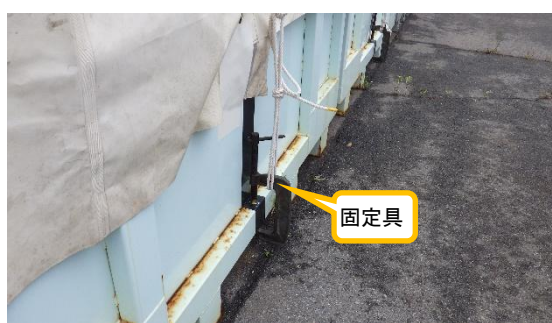
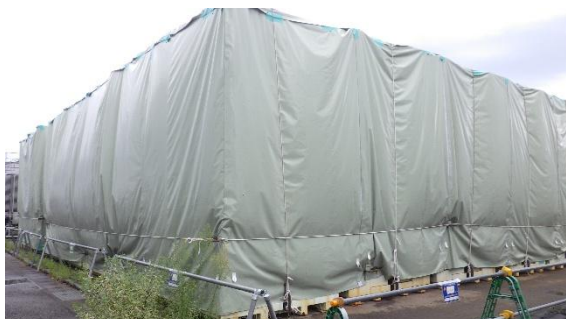
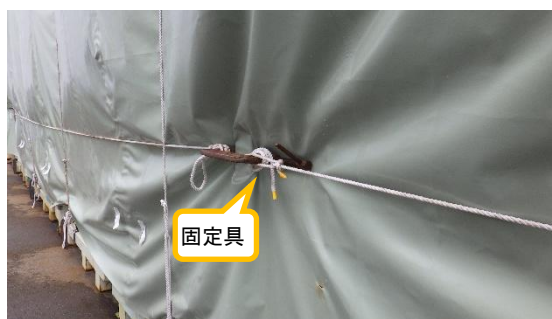
- ・瓦礫類一時保管エリアmは東西の2つのエリアからなり、それぞれのエリアにコンテナが3段積みで保管されていた。また、両エリアにおいて、保管されているコンテナはカバーで覆われており、当該カバーの飛散防止措置が講じられていた。（写真4）
- ・各エリアの入口は単管バリケードにより区画されており、エリア境界部にはコンテナからの漏えいに備え土のうが積み上げられていた。（写真5）
- ・確認した範囲において、保管されているコンテナから内容物の漏えい等の異常は認められなかった。

(写真 4 ①) 東側エリアの保管状況①  
(コンテナへのカバー設置)

(写真 4 ②) 東側エリアの保管状況②  
(カバーの固定具)

(写真 4 ③) 西側エリアの保管状況①  
(コンテナへのカバー設置)

(写真 4 ④) 西側エリアの保管状況②  
(カバーの固定具)

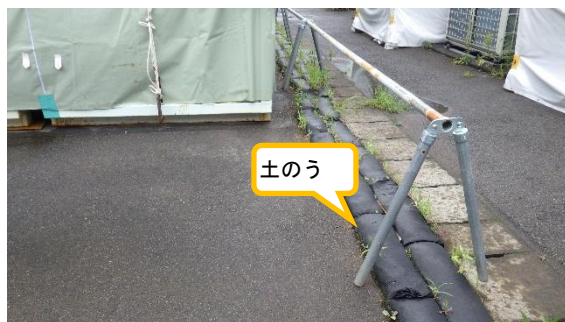
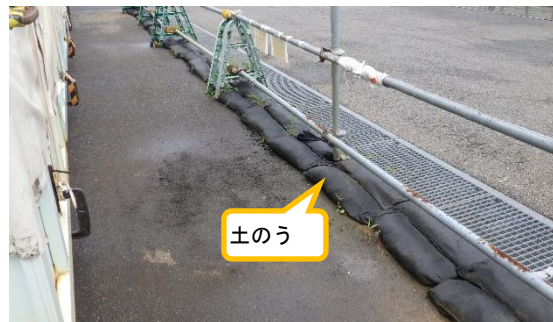
(写真 5 ①) エリア境界の状況①

(写真 5 ②) エリア境界の状況②
