## 福島第一原子力発電所現地確認報告書

令和8年9月4日（金）

### 2 確認箇所

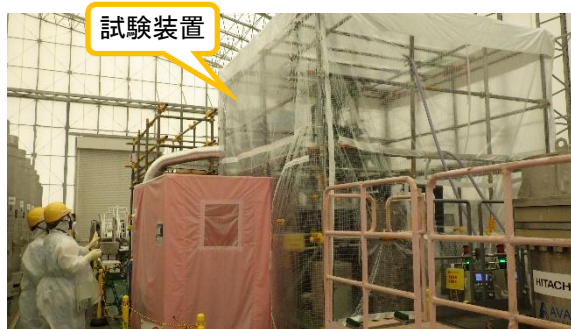
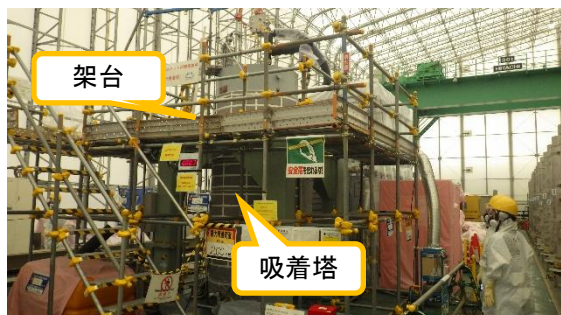
- ・現場では、ホット試験用の減圧乾燥設備が稼働していた。吸着塔は架台に設置され、凝縮水の回収タンクがビニール製のハウス内に設置されていた。（写真1）
- ・設備に併設された連続ダストモニタは低い値を示しており、警報の発報等はなかった。（写真2）
- ・ハウス内には回収した凝縮水がポリタンクに入れられ、保管されていた。（写真3）

確認した範囲で異音や凝縮水の漏えい等の異常は認められなかった。

(写真 1－1)  
減圧乾燥設備の概観

(写真 1－2)  
ハウスの傍に設置された吸着塔

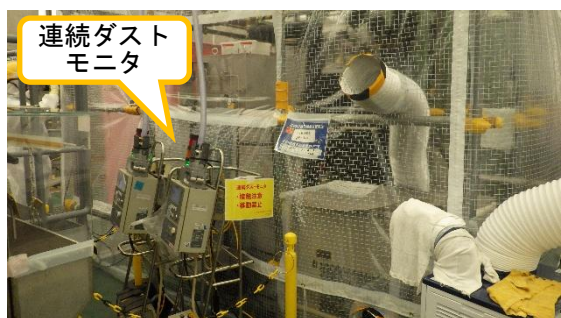
(写真 2)  
ダストモニタの設置状況

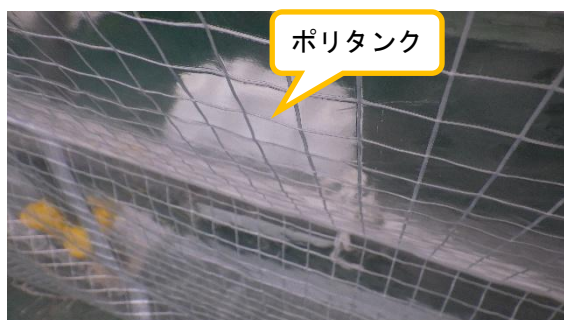
(写真 3)  
回収した凝縮水の状況

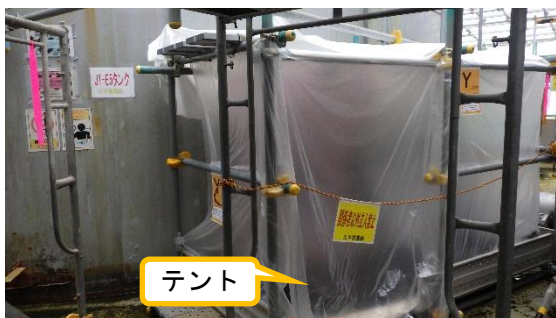
- ・現場確認時、J 1 タンクエリアのE 5 及びE 6 タンクにおいて、点検作業に伴うテントが点検口に設置されていた。（写真4）
- ・確認した範囲でタンクや配管からの水漏れ等の異常は認められなかった。（写真5）

(写真4)  
J1—E5タンクのテント設置状況

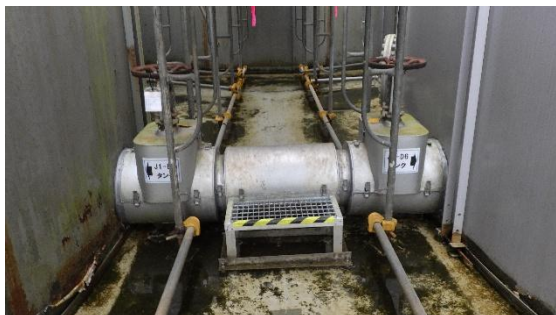
(写真5)  
タンクの連結管の状況
