福島第一原子力発電所1号機原子炉建屋カバーの屋根パネル  
取り外し作業に係る現地調査結果について

平成26年11月10日

福島県原子力安全対策課

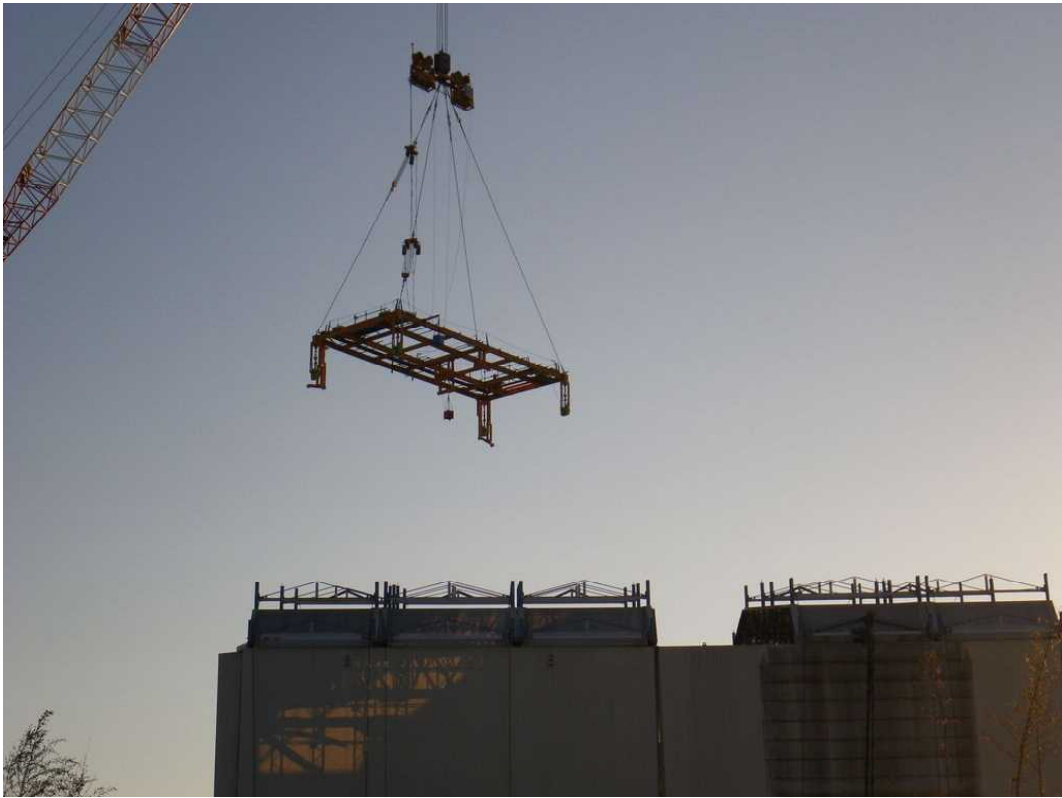
① クレーンで屋根パネル吊り上げ用の治具を屋根の上に移動しているところ。

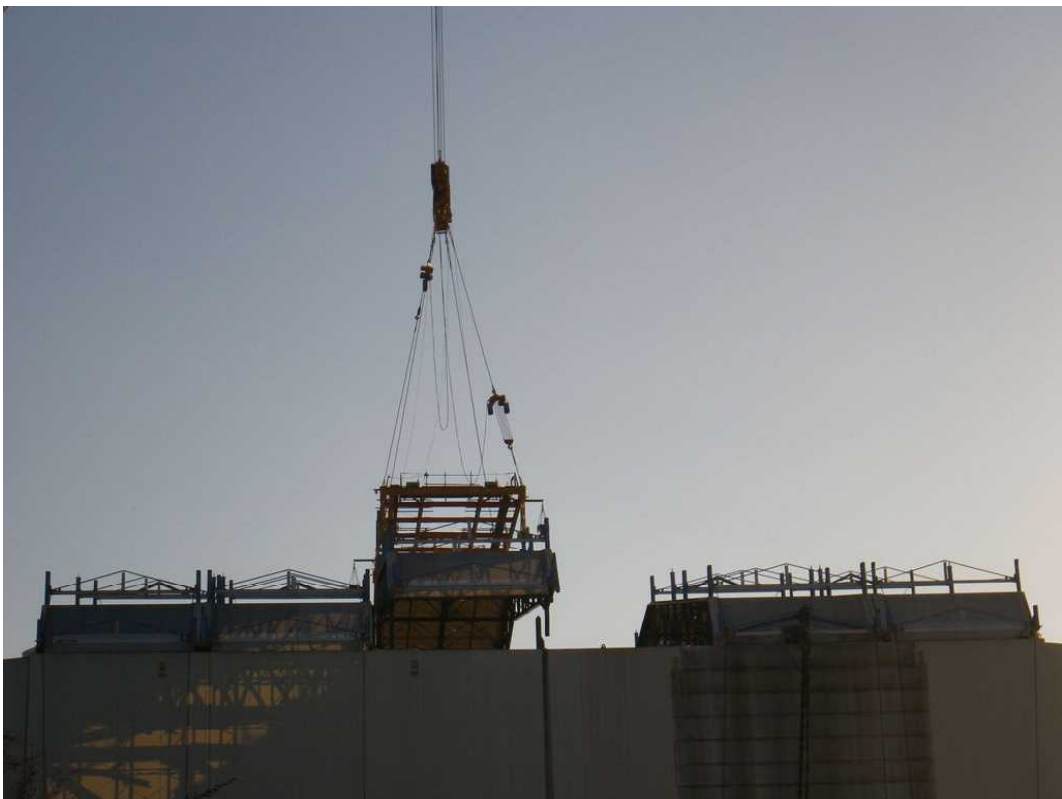
② 吊り上げ用治具を設置し、クレーンで屋根パネルを持ち上げたところ。

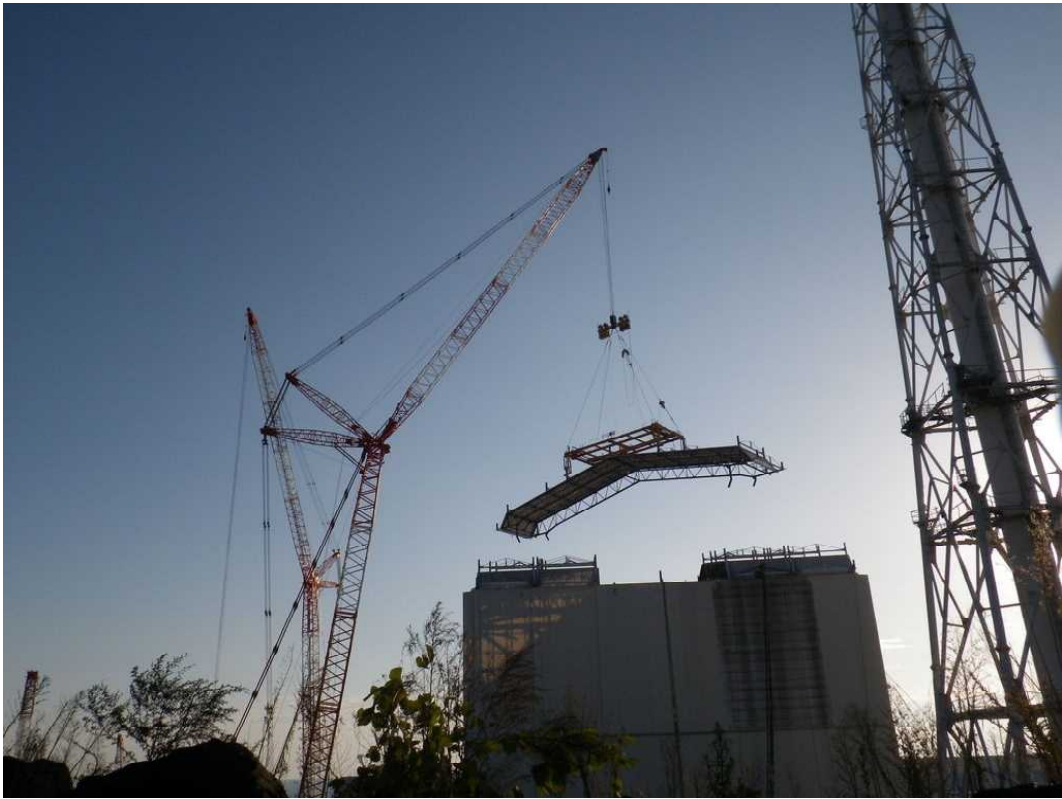
③ クレーンで屋根パネルを仮置きヤードに移動しているところ。

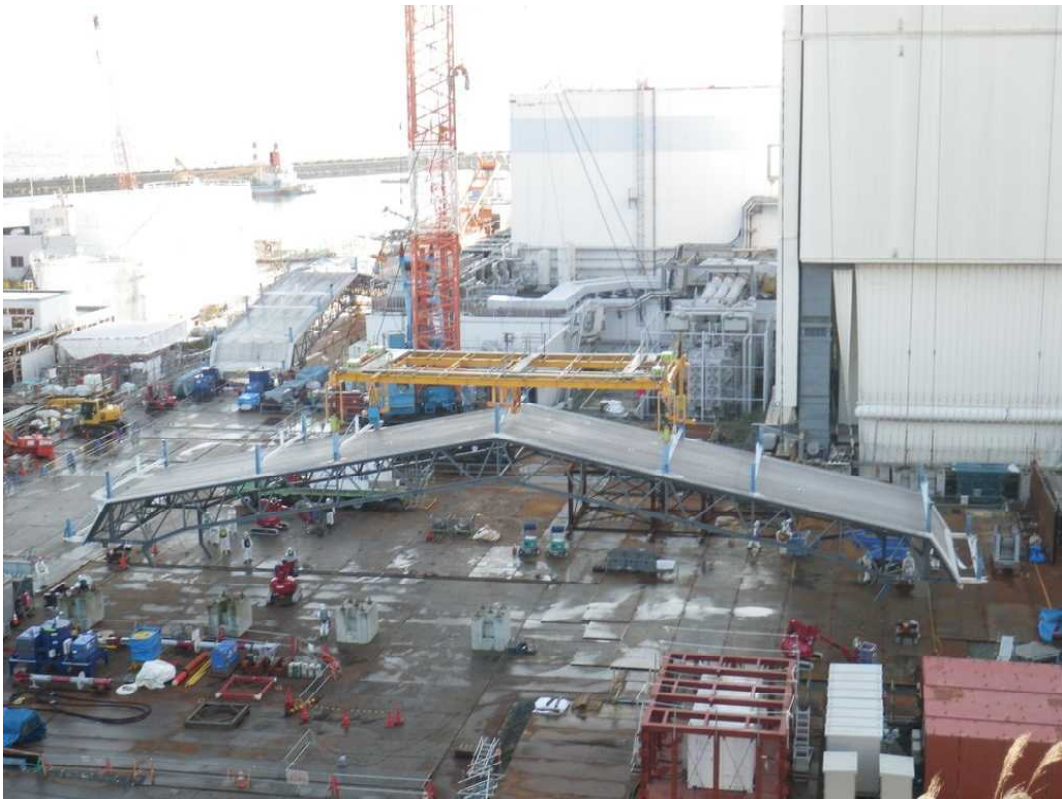
④ 仮置きヤードに屋根パネルを置くところ。線量測定を実施し、放射性物質による高い表面汚染がないことを確認。

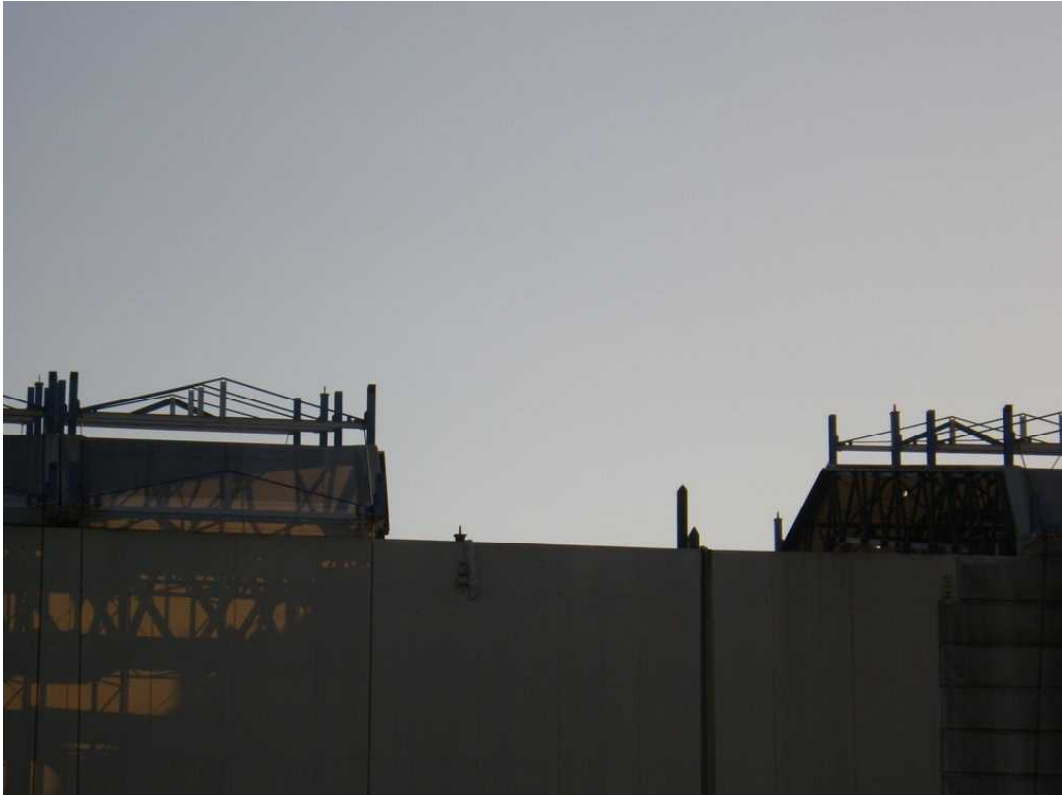
- ⑤ 屋根パネルの状況。2枚分の屋根パネル（南3、北3）が取り外されている。今後、建屋カバー内のガレキの調査や放射性物質飛散の傾向監視が行われる。
- ※ 予定されていた、屋根パネル（北3）取り外し作業が計画通り行われたことを確認した。（風の影響等は特になし。）

- 当分の間、屋根パネルが開放された状態となることから、ダストモニタ及びモニタリングポスト等による放射性物質飛散に関するモニタリングをしっかりと行うこと。
- 今後実施されるガレキの調査結果等を踏まえ、改めて放射性物質の飛散防止対策の強化を行うこと。
