福島第一原子力発電所1号機原子炉建屋カバー解体工事のうち北3、南3屋根パネルの戻し作業及び2号機海水配管トレンチ止水・閉塞工事に係る現地調査結果について

平成26年12月4日  
福島県原子力安全対策課

- 1 調査日時 平成26年12月4日(木) 5時30分～13時00分
- 2 調査場所 福島第一原子力発電所1, 2号機開閉所前及び2号機海水配管トレンチ部
- 3 調査内容 屋根パネルの戻し作業及び海水配管トレンチにおける充填材の注入作業の現場確認

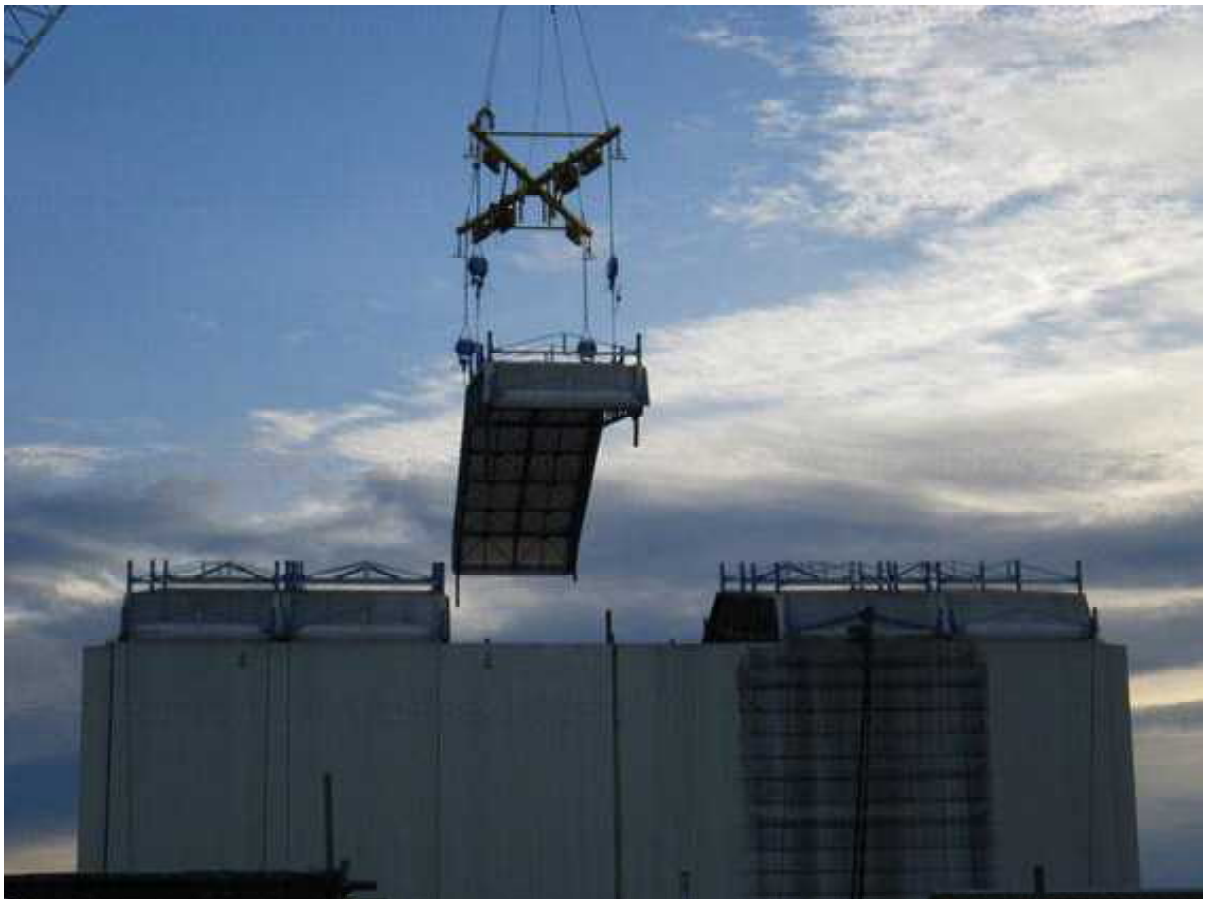
① 北3屋根パネル戻し作業の状況

750tクローラクレーンを用いて、専用治具にて北3屋根パネルを吊り上げ、1号機原子炉建屋カバー上へ戻す作業。本日7時25分に作業を開始した。

なお、飛散防止材散布時に開けた孔については、屋根パネルと同様の素材を溶着し、孔を塞いでいる。

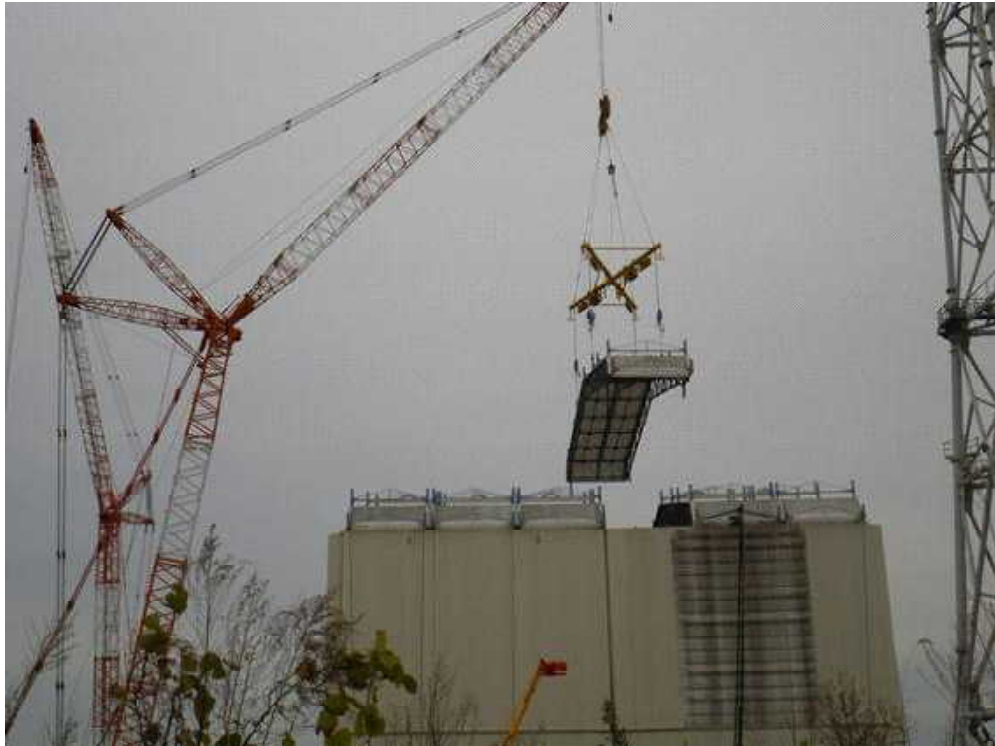
## ② 南3屋根パネル戻し作業の状況

本日は北3屋根パネルの戻し作業のみの予定であったが、天候が安定していることから、11時45分に南3屋根パネルの戻し作業を開始した。

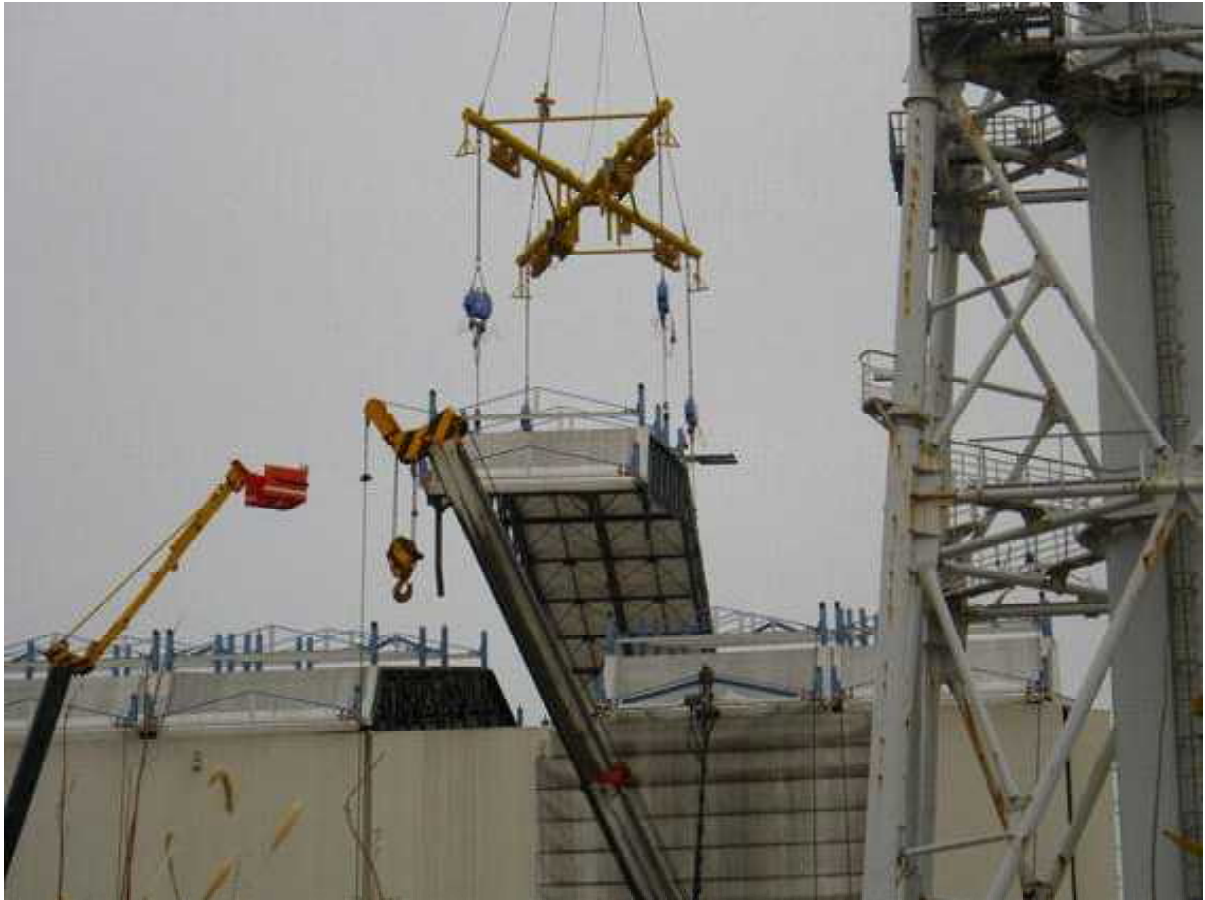
- ③ 南3屋根パネルに取り付けられた南2屋根パネル開口部を覆う『はね出し部材』  
突風により飛散防止材散布用機材が接触し、孔が拡大した南2屋根パネルについて、写真中央に位置する『はね出し部材』を南3屋根パネルに取り付け、拡大した孔を上面から覆った。なお、『はね出し部材』の大きさは3.0m×1.5mの長方形の形状である。

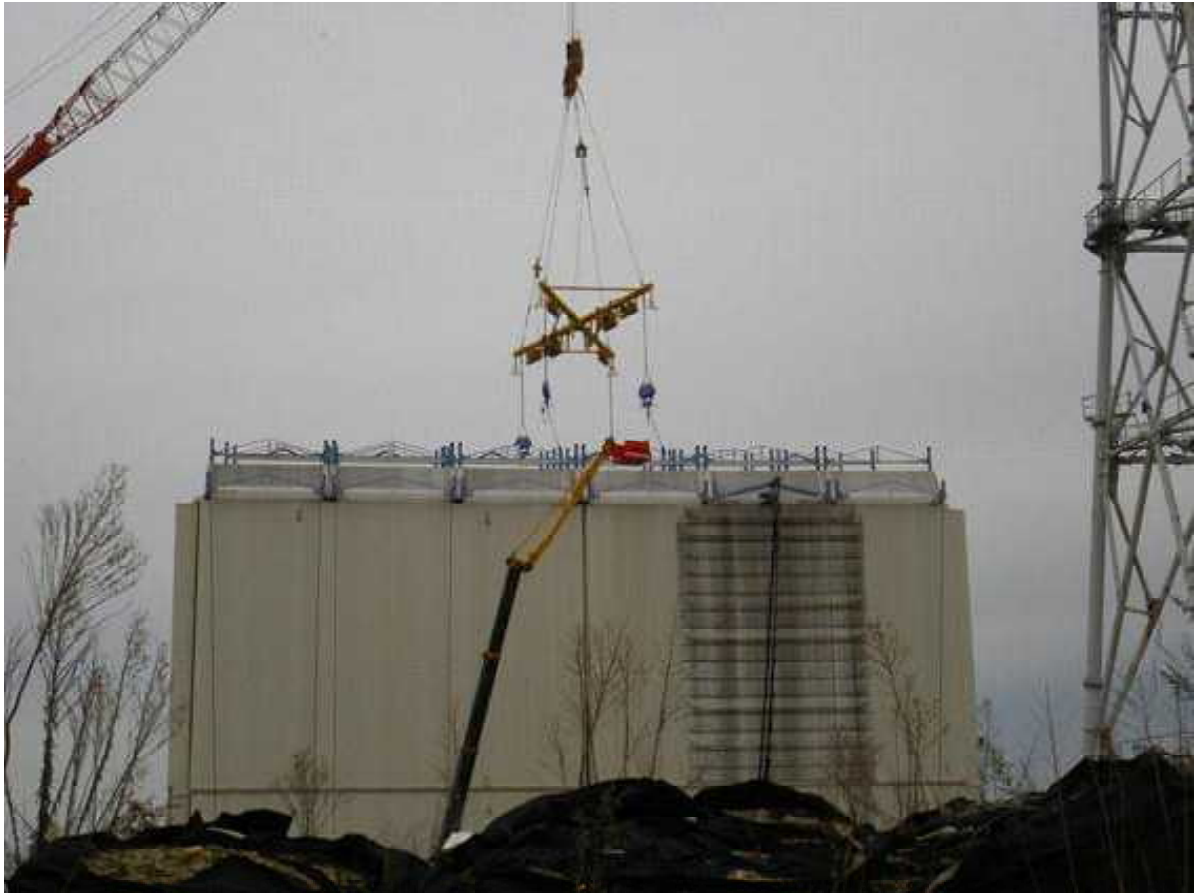
④ 北3、南3屋根パネル戻し後の状況

北3、南3屋根パネルが戻された後の全景写真。作業は12時9分に終了した。

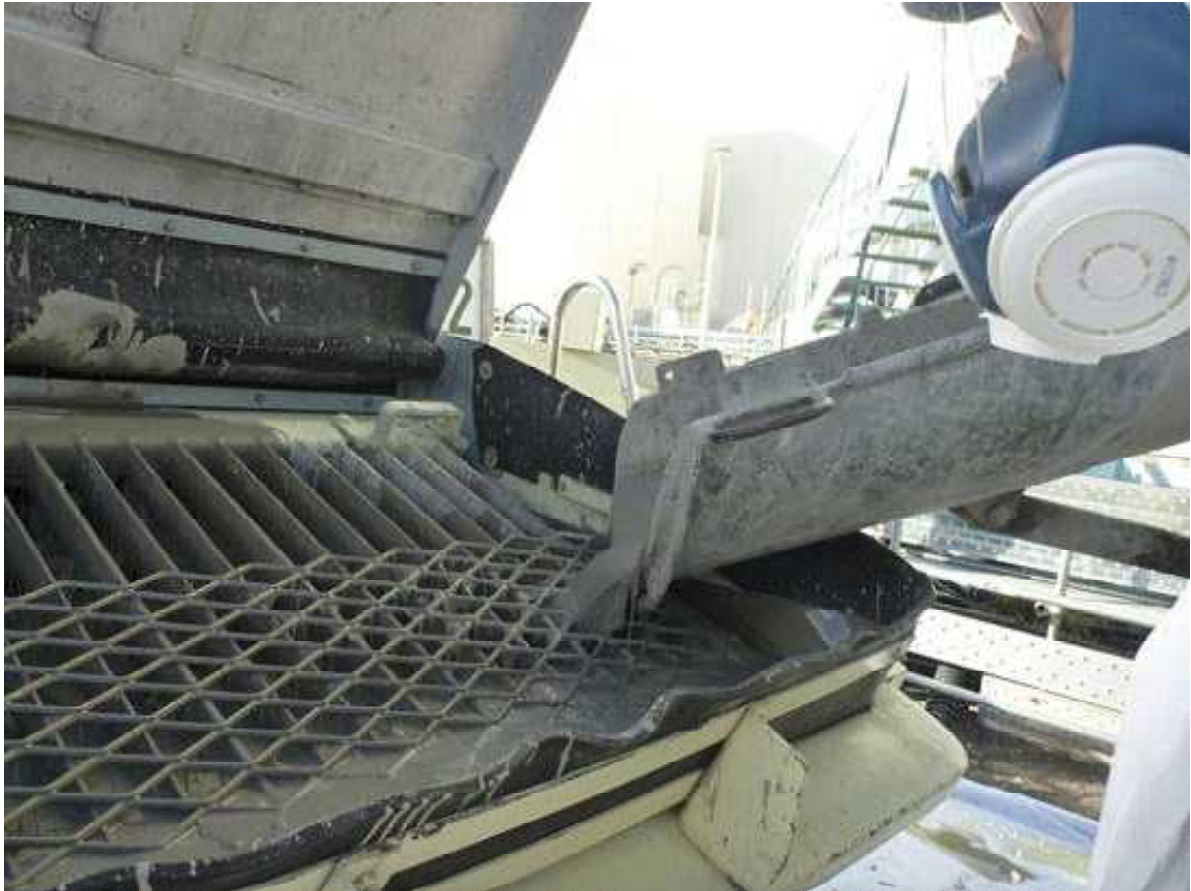
### ⑤ ミキサー車から圧送車への充填材の移送

写真中央の灰色の液体が充填材である。セメント、フライアッシュ及び水中不分離混和剤などの配合調整により、高い水中不分離性と流動性を有する材料である。ミキサー車から、写真左の圧送車に充填材を移送している。

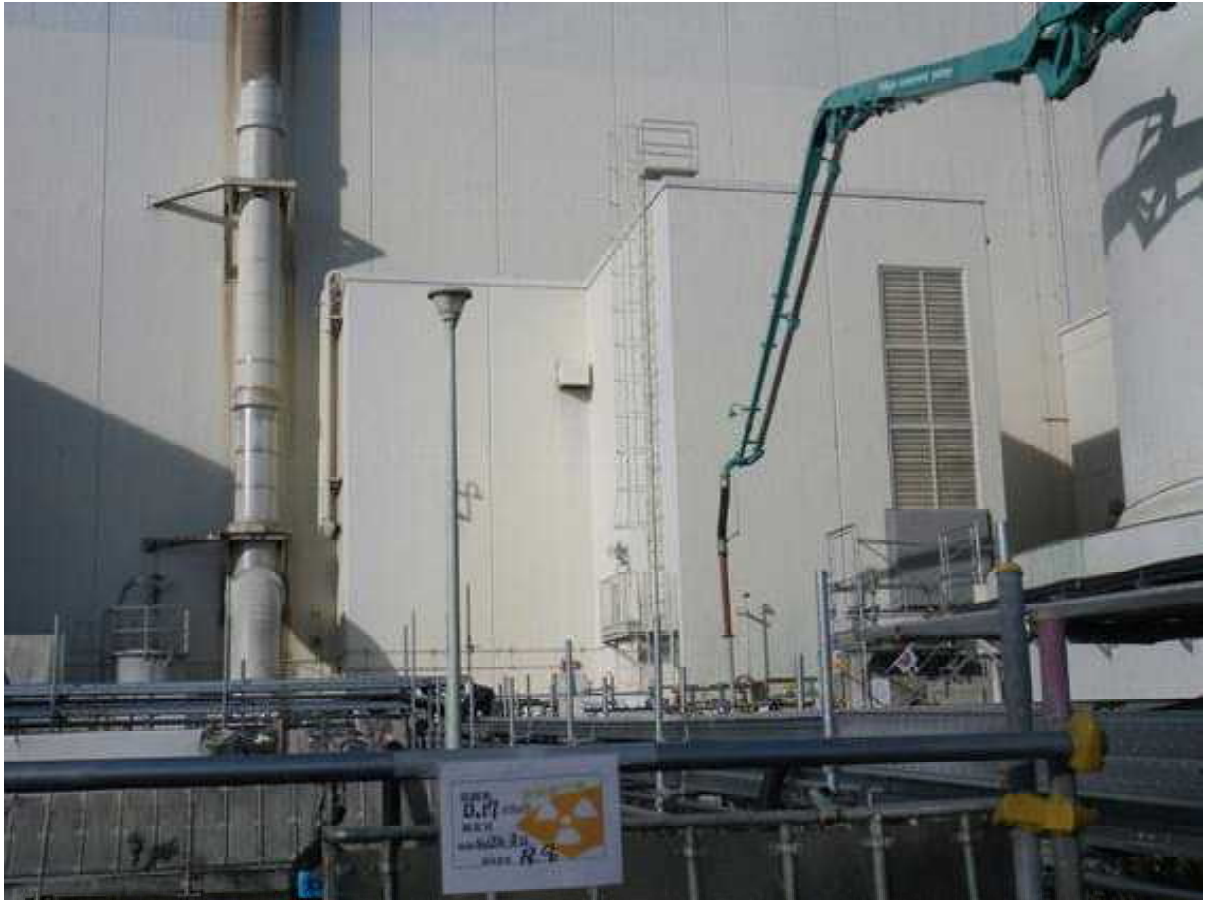
**⑥ 圧送車を用いた2号機海水配管トレンチ立坑Aへの充填材注入状況**

2号機海水配管トレンチ立坑Aに充填材を注入している現場の全景写真。立坑Cからの充填材の注入はトンネルB、C一般部の下部から約半分の充填材注入が終了したため、立坑Aから充填材を注入し、トンネルA一般部の閉塞作業を行っている。

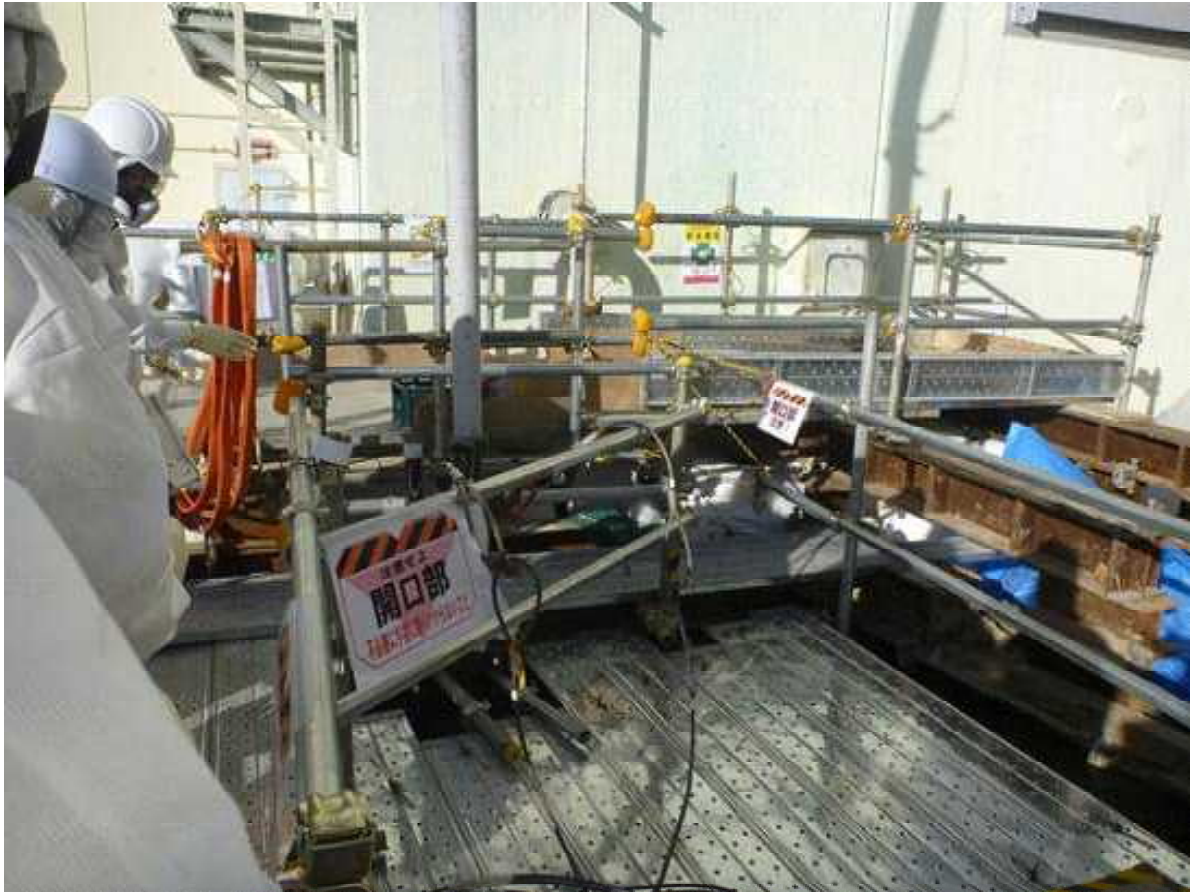
⑦ 2号機海水配管トレンチ立坑A付近の状況

2号機海水配管トレンチ立坑Aに充填材を注入している現場の近接写真。
