相馬港の復旧状況 (平成27年1月26日現在)

お知らせ (相馬港入出港の際の留意事項)

平成27年1月26日現在

福島県相馬港湾建設事務所

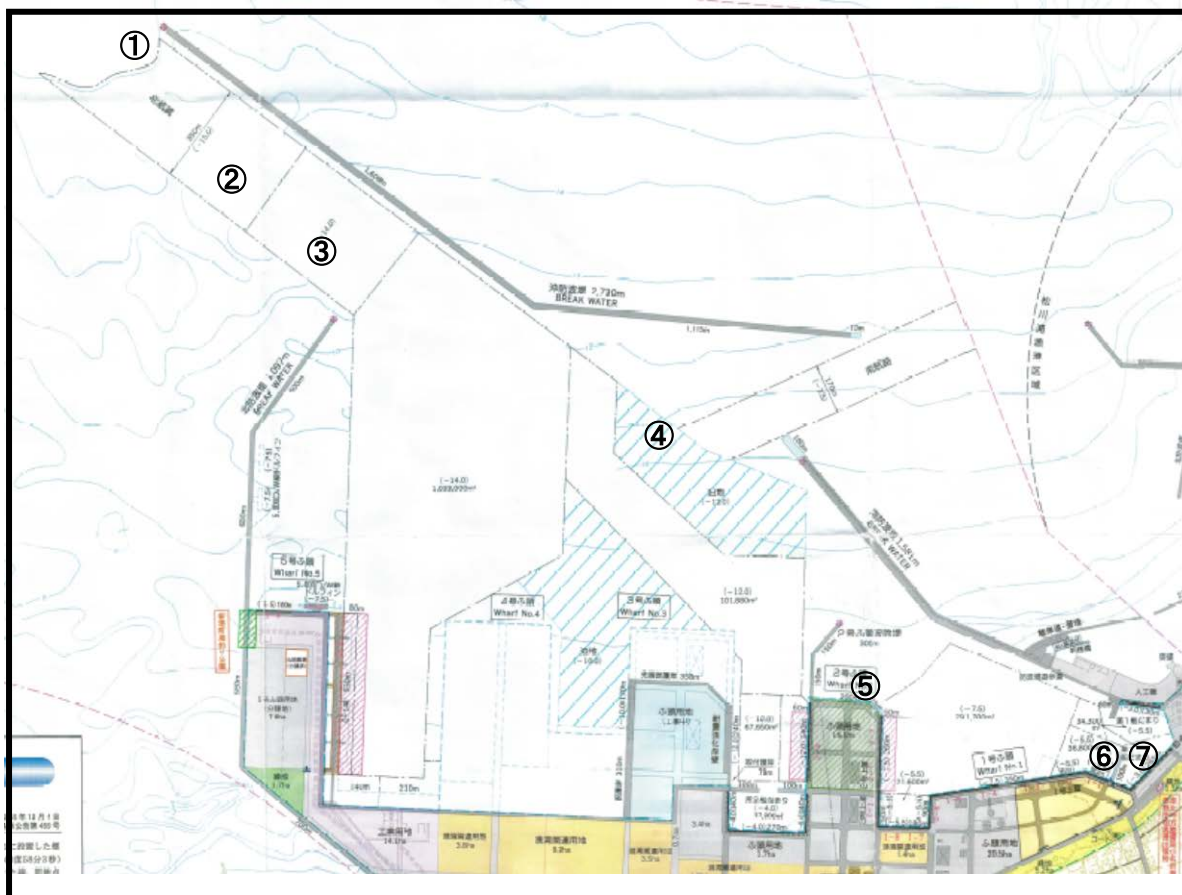
相馬港内で水深の減少がみられる箇所

①北航路入口部	障害物が存在しており、周辺の水深-17m に対して、最大 3m 程度の減少がみられる。
②北 航 路	-15m の計画水深に対して、最大 2m 程度の減少がみられる。
③-14m 航 路	-14m の計画水深に対して、最大 2.5m 程度の減少がみられる。
④-12m 航 路	-12m の計画水深に対して、最大 1m 程度の減少がみられる。
⑤-7.5m 泊 地	-7.5m の計画水深に対して、最大 2.5m 程度の減少がみられる。 なお、各岸壁前面は-7.5m の水深が確保されている。
⑥-5.5m 泊 地	-5.5m の計画水深に対して、最大 2.5m 程度の減少がみられる。 なお、各岸壁前面は-5.5m の水深が確保されている。
⑦第 1 船だまり	-3m の計画水深に対して、最大 1.5m 程度の減少がみられる。
