相馬港の復旧状況 (平成26年3月28日現在)

お知らせ (相馬港入出港の際の留意事項)

平成26年3月28日現在

福島県相馬港湾建設事務所

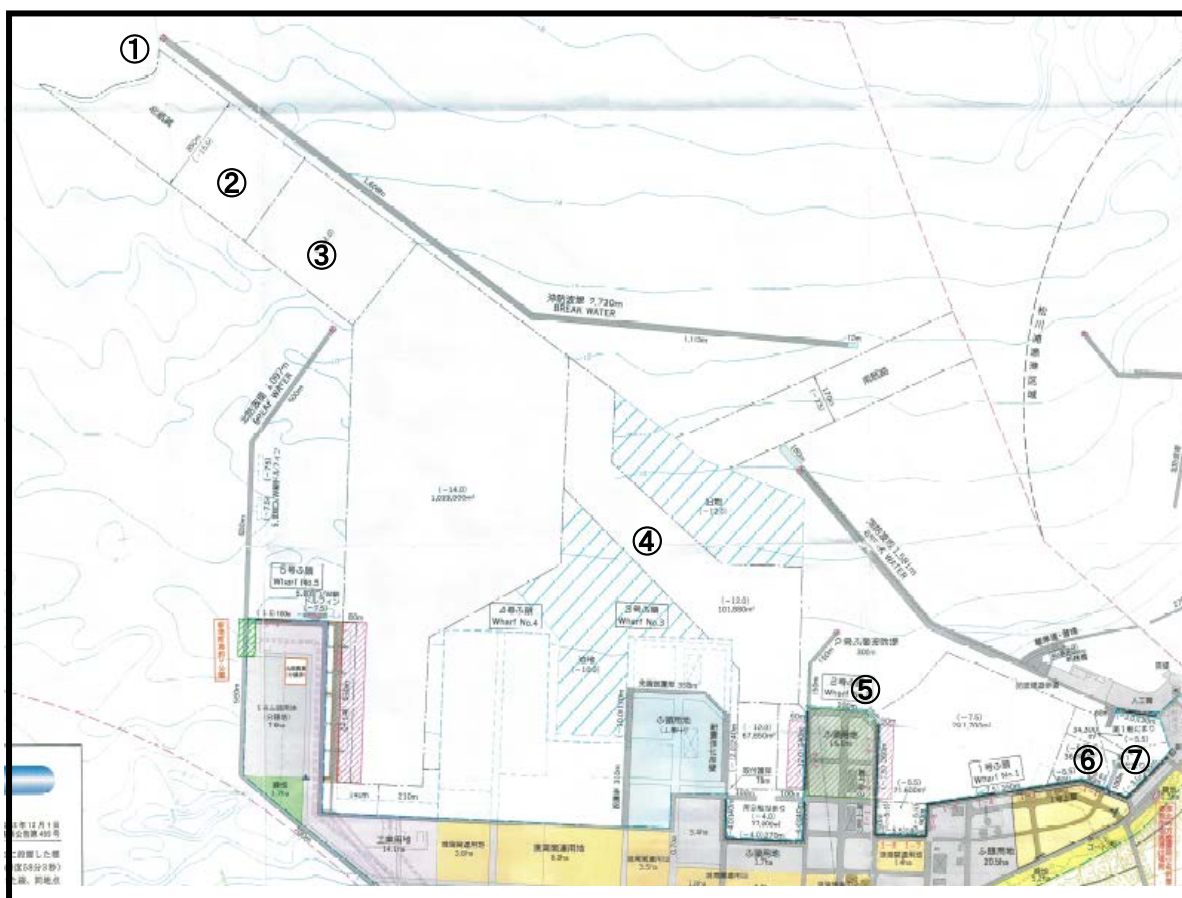
相馬港内で水深の減少がみられる箇所

①北航路入口部	障害物が存在しており、周辺の水深-17m に対して、最大 3m 程度の減少がみられる。
②北 航 路	-15m の計画水深に対して、最大 2m 程度の減少がみられる。
③-14m 航 路	-14m の計画水深に対して、最大 2.5m 程度の減少がみられる。
④-12m 航 路	-12m の計画水深に対して、最大 1m 程度の減少がみられる。
⑤-7.5m 泊 地	-7.5m の計画水深に対して、最大 5.5m 程度の減少がみられる。 なお、2号ふ頭第2、3号岸壁前面は-7.5m の水深が確保されている。
⑥-5.5m 泊 地	-5.5m の計画水深に対して、最大 2.5m 程度の減少がみられる。 なお、1号ふ頭第1、2号岸壁前面は-5.5m の水深が確保されている。
⑦第1船だまり	-3m の計画水深に対して、最大 1.5m 程度の減少がみられる。
