令和4年8月3日からの大雨  
に伴う  
災害復旧の進捗状況

福島県土木部  
令和5年7月31日現在

## 災害復旧事業全体の進捗状況（令和5年7月31日現在）

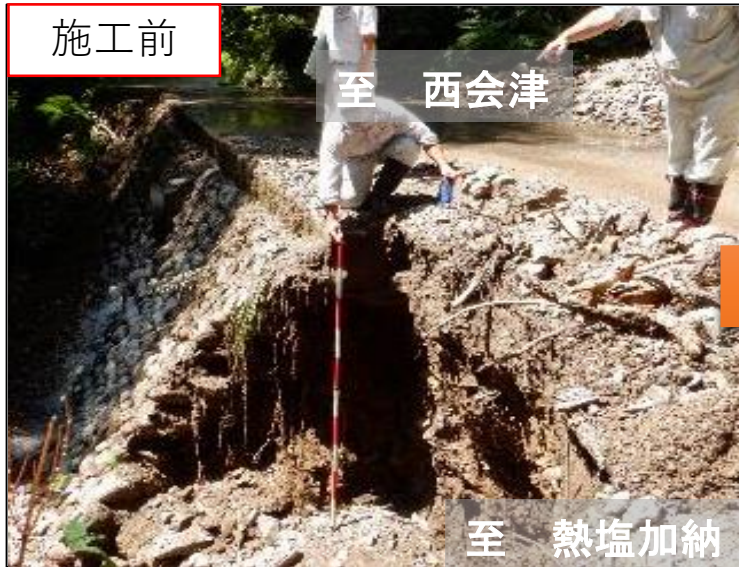
施工前

復旧延長 **14.0m**

復旧概要 コンクリートブロック積、  
舗装工

進捗率 **90.0%**

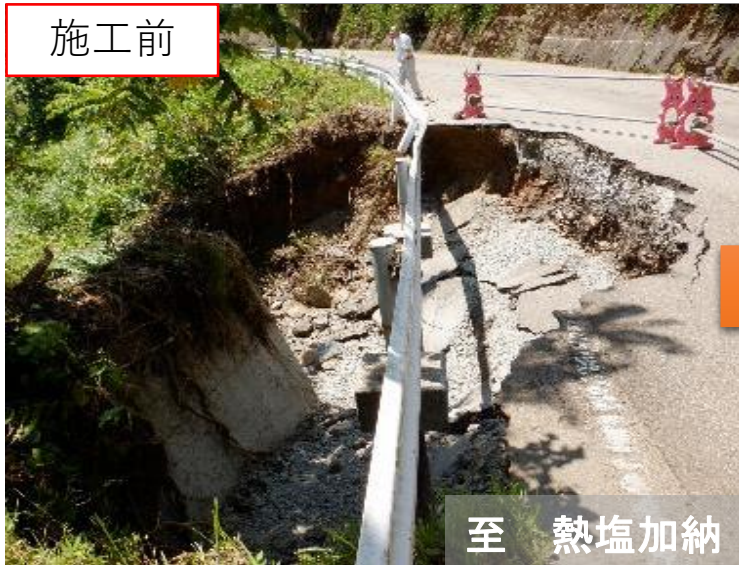
施工前

| 復旧延長 | 12.0m |
| 復旧概要 | 舗装工 |
| 進捗率 | 90.0% |

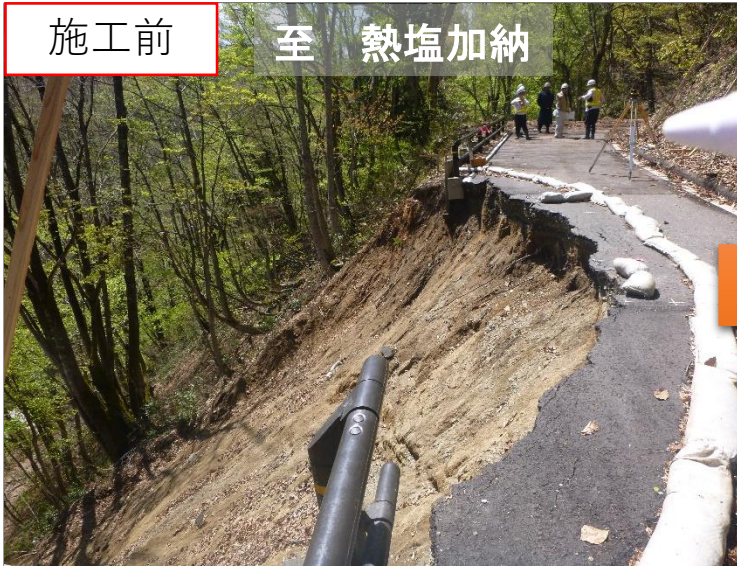
施工前

| 復旧延長 | 15.4m |
| 復旧概要 | 擁壁工 |
| 進捗率 | 50.0% |

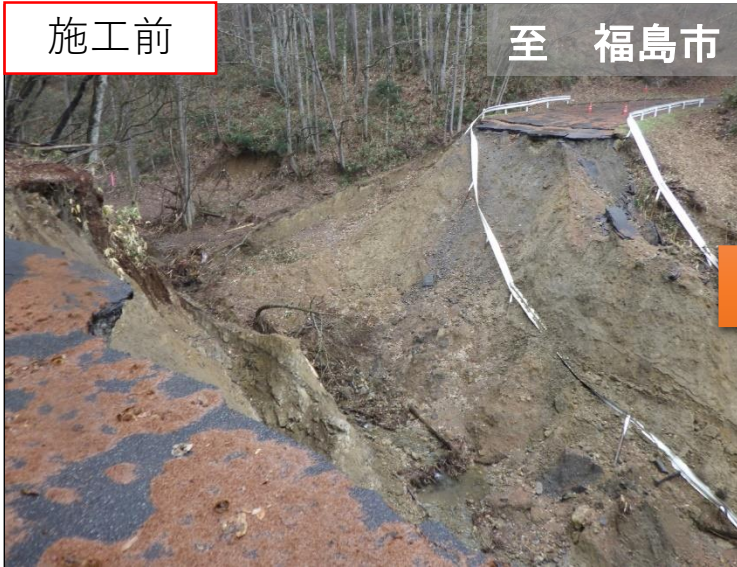
施工前

| 復旧延長 | 54.0m |
| 復旧概要 | 排水（函渠）工、舗装工 |
| 進捗率 | 30.0% |

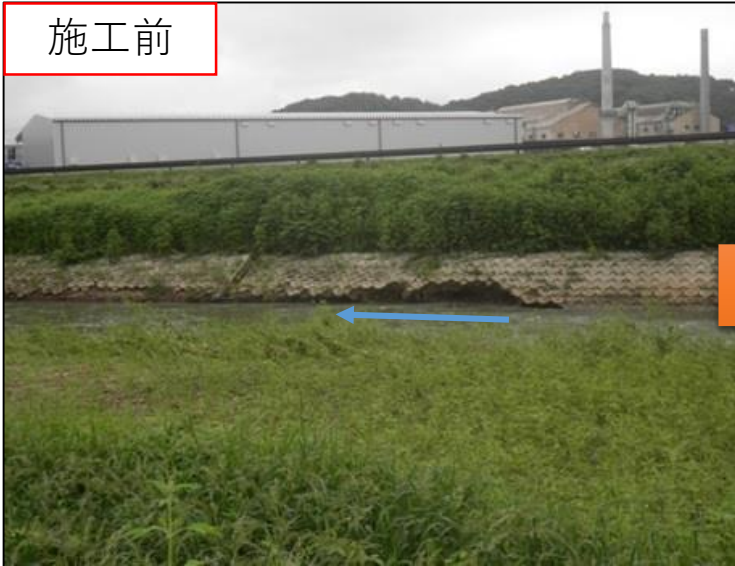
施工前

| 復旧延長 | 49.0m |
| 復旧概要 | 張ブロック工 |
| 進捗率 | 100.0% |

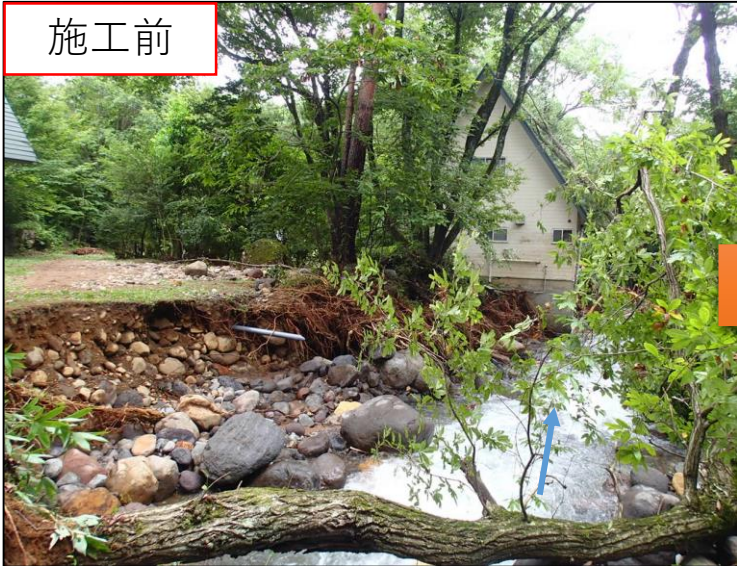
施工前

復旧延長

113.0m

復旧概要

積ブロック工、羽口工

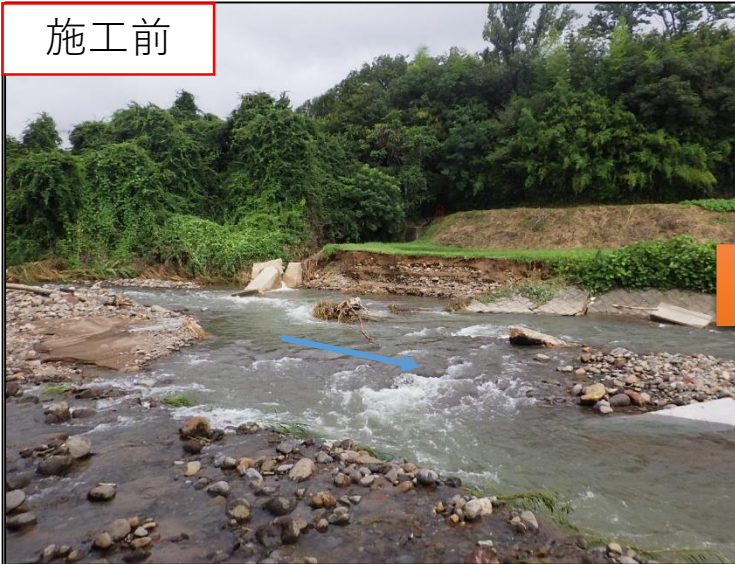
施工前

復旧延長

53.0m

復旧概要

張ブロック工

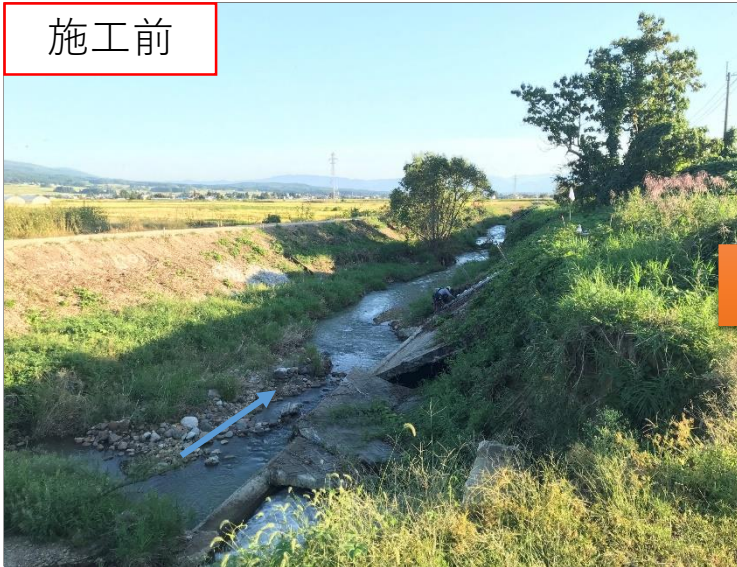
施工前

| 復旧延長 | 57.5m |
| 復旧概要 | 護岸工 |
| 進捗率 | 90.0% |

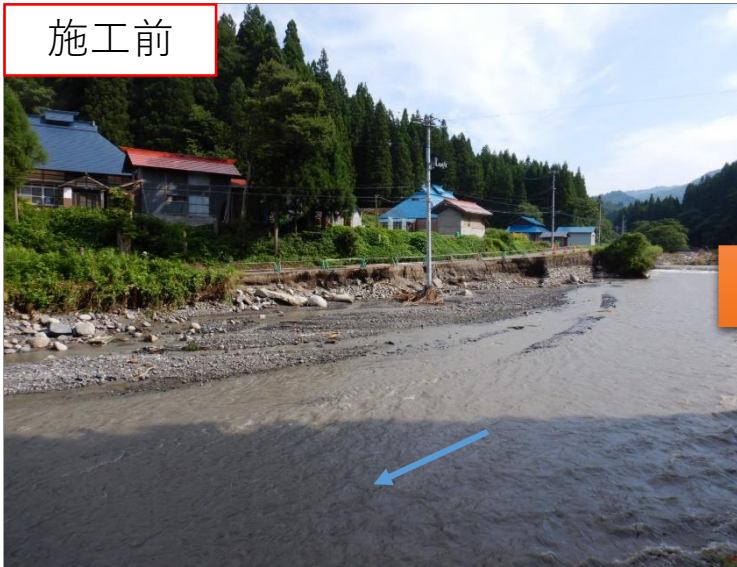
施工前

| 復旧延長 | 191.8m |
| 復旧概要 | 護岸工 |
| 進捗率 | 40.0% |

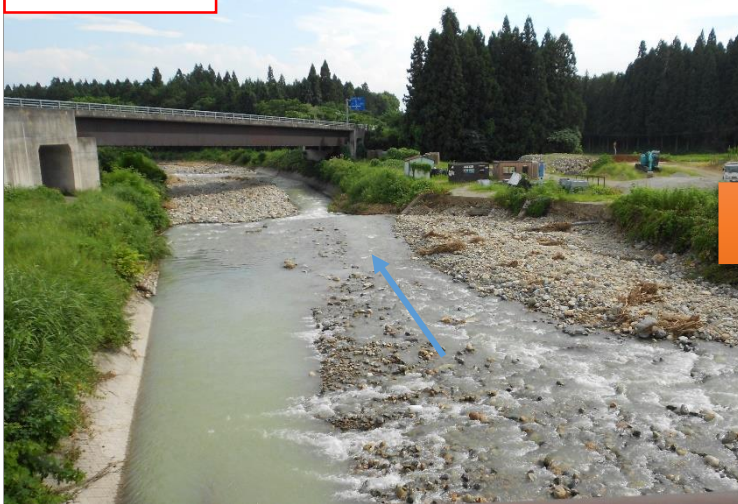
施工前

| 復旧延長 | 59.3m |
| 復旧概要 | 護岸工 |
| 進捗率 | 80.0% |
