# 令和4年3月福島県沖地震に伴う

# 災害復旧の進捗状況

福島県土木部

令和5年10月31日現在

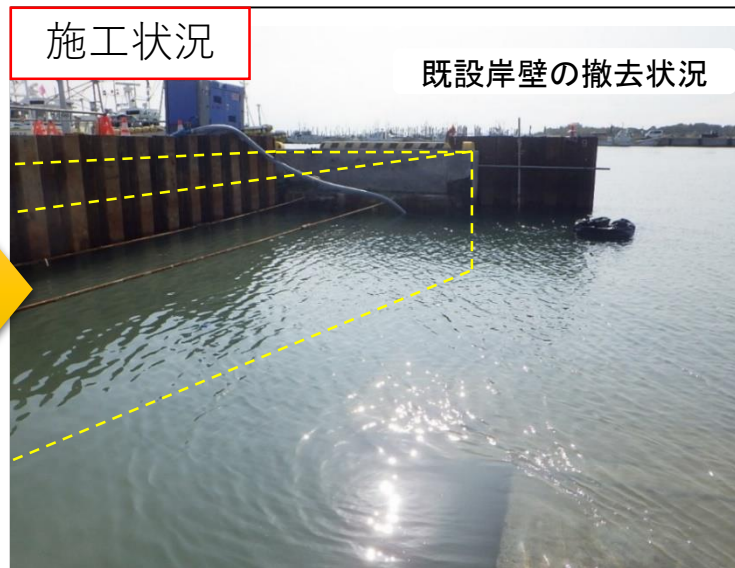
施工状況

既設岸壁の撤去状況

岸壁復旧工
