福島県
シェッド・シェルター
長寿命化修繕計画
(個別施設計画)

令和 8 年 1 月
福島県 土木部 道路管理課

本計画は平成 31 年～令和 5 年に実施した 2 巡目法点検の結果を踏まえ、今後の修繕事業実施のために、「福島県シェッド・シェルター長寿命化修繕計画(令和 8 年版)」として策定するものである。

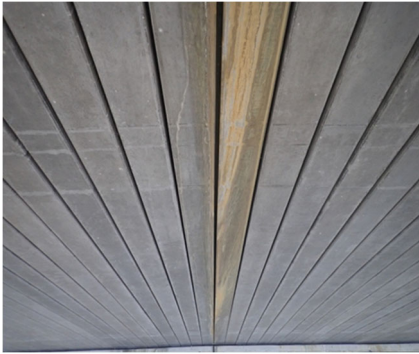
- ・頂版では漏水により健全性Ⅲに推移している部材が多い。主梁、壁・柱では剥離・鉄筋露出が多い。横梁ではうきが多い。
- ・上部構造の変状原因は材料劣化が最も多く、頂版、横梁を除く2部材では塩害、外力の割合が材料劣化に次いで多い。

<p>水掛かりが要因と疑われる漏水(錆汁)</p>	<p>水掛かりが要因と疑われる鉄筋露出</p>
<p>五万堂ロックシェッド 主梁 主要地方道猪苗代・湖南線</p>	<p>大沢ロックシェッド 主梁 主要地方道小野四倉線</p>

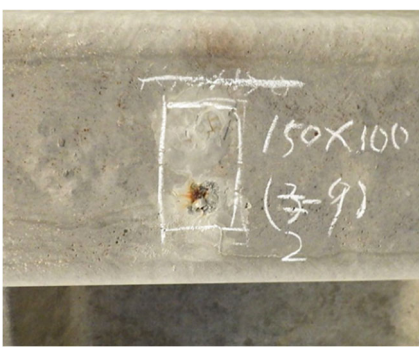
<p>再劣化が要因と疑われる鉄筋露出</p>	<p>再劣化が要因と疑われるうき</p>
<p>崩ロックシェッド 横梁 国道 121 号</p>	<p>大沢ロックシェッド 横梁 主要地方道小野四倉線</p>

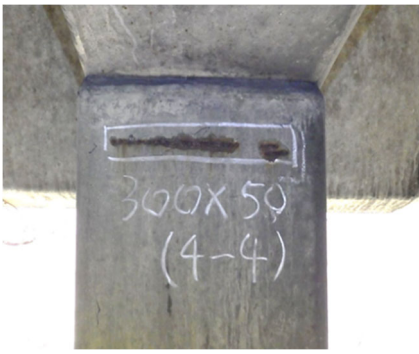
<p>かぶり不足が要因と疑われる鉄筋露出</p>	<p>後打ち部の打継目から浸入した 雨水が要因と疑われる錆汁</p>
<p>湯野上スノーシェッド 壁・柱 国道 118 号</p>	<p>豊成ロックシェッド 横梁 国道121号</p>

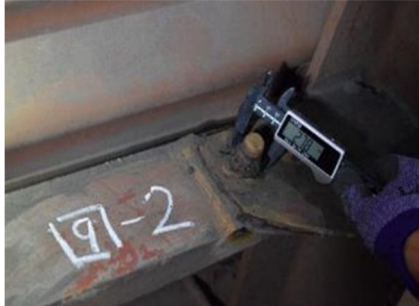
- ・鋼製シェルターでは横梁(支柱・桁材)の腐食によって健全性Ⅲへ推移している。
- ・変状の原因は材料劣化による影響が多い。

雨水や塵埃の堆積が要因と疑われる腐食	雨水や塵埃の堆積が要因と疑われる腐食
桜峠3号スノーシェルター 横梁	桜峠3号スノーシェルター 横梁
国道459号	国道459号

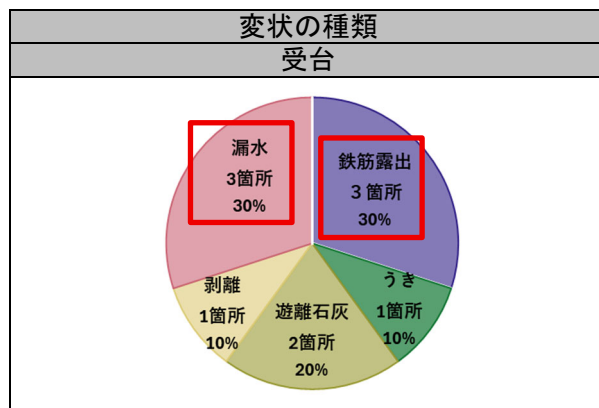
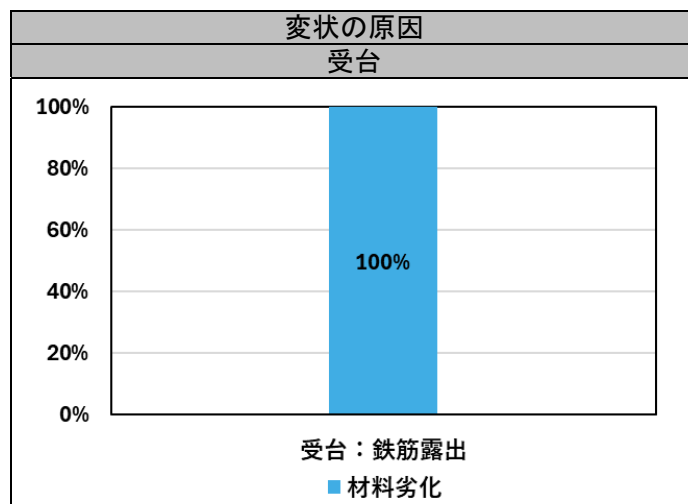
- ・PC 製シェッドの下部構造では漏水、鉄筋露出により健全性Ⅲへ移行している部材が多い。
- ・変状の原因は材料劣化による影響が多い。

施工不良が要因と疑われる錆汁	水掛かりが要因と疑われる錆汁
高隲ロックシェッド 受台	新坂第1スノーシェッド 受台
国道 118 号	国道 352 号
