# いわき石川線 大規模地すべり災害復旧工事 最新情報

## 1. 才鉢工区の工事が完成しました！

### 3. 起点側の道路は被災前の高さまで掘り下がりました！（上釜戸工区）

## 5. 上釜戸工区で施工した法面補強工事の事例紹介

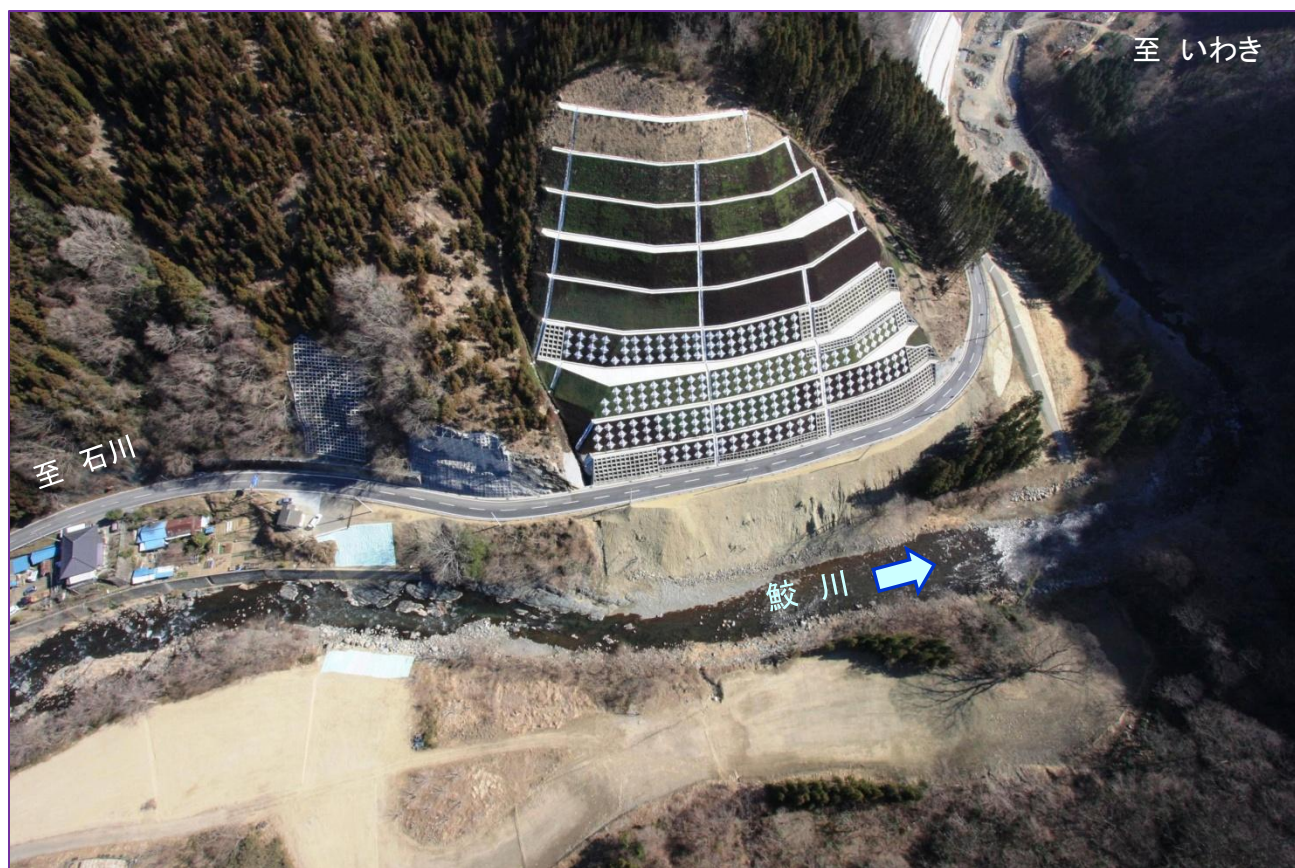
工事完了全景写真

現地の測量・設計業務を速やかに実施し、平成23年6月13日には応急工事（仮道工L=550m）に着手し、9月20日に工事を完成させ通行止めを解除しました。その後、災害査定（第13次査定）を受け平成24年3月16日に本格的な復旧工事に着手し、平成25年3月19日に無事故・無災害で優秀な出来栄えの工事が完成しました！

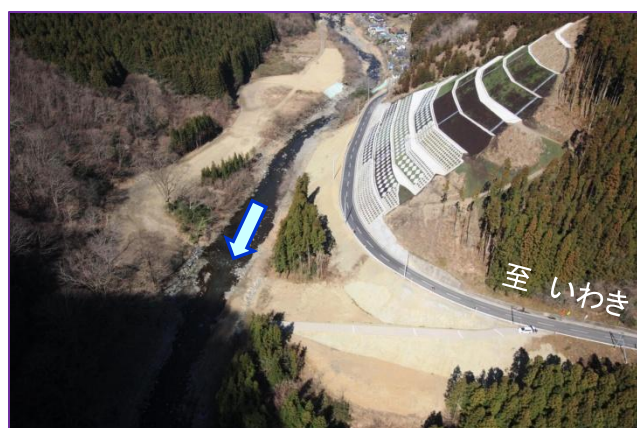
起点側の状況

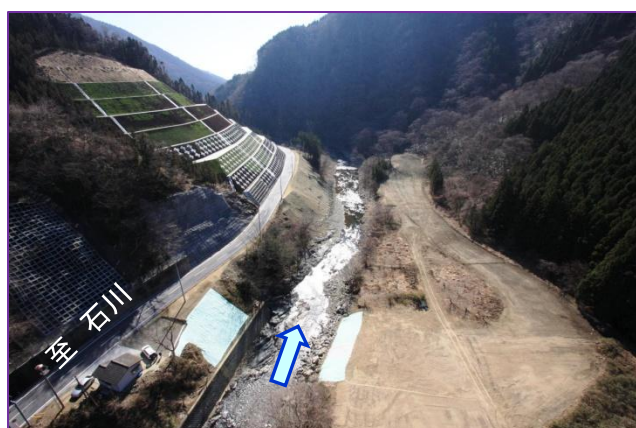
終点側の状況

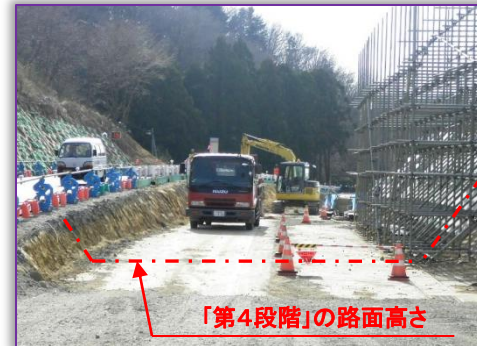
現在、「第4段階」へ移行するための仮道工（説明図内②の範囲）の掘り下げ 工事と法面補強工事（グラウンドアンカー工）を行っておりますが、起点側の一部区間が被災前の道路の高さ（第4段階の路面高さ）まで掘り下がりました。舗装面が著しく損傷しており、地すべり災害の規模の大きさを物語っています。

「第4段階」の路面高さの状況
