フランジタンク解体方法について

東京電力ホールディングス株式会社

フランジタンク解体作業員の内部取込みについて

緊急 17-012-1F

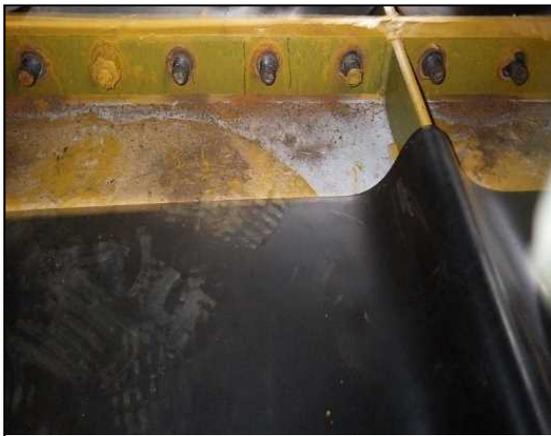
底面については、
1～3mmのゴム
シートにて遮蔽

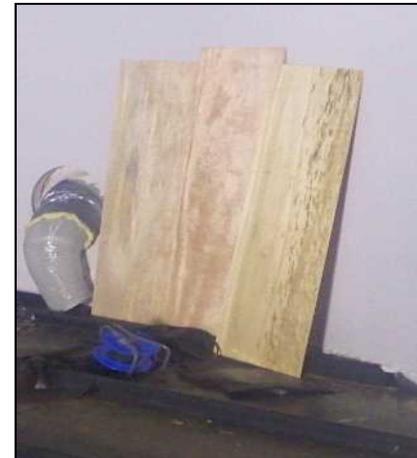
側面については、
コンパネにて遮蔽

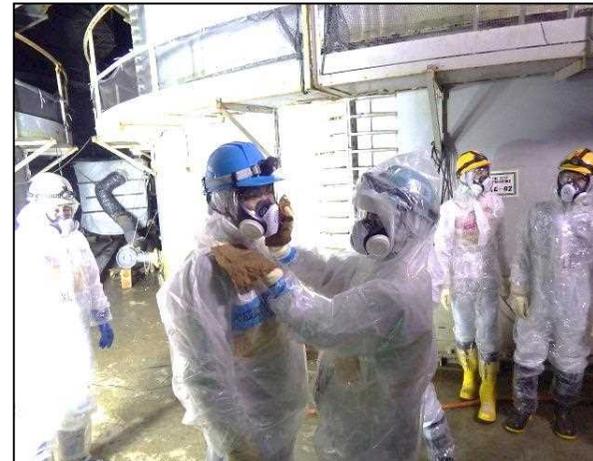
マスクフィルタ汚染状況確認

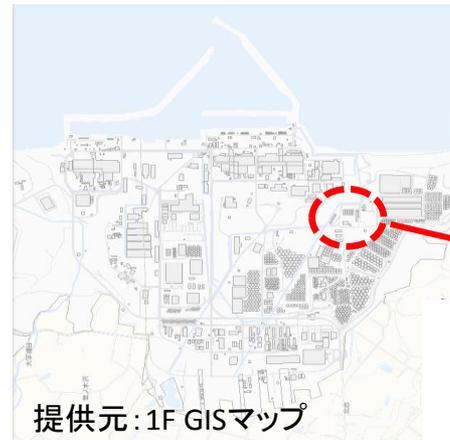
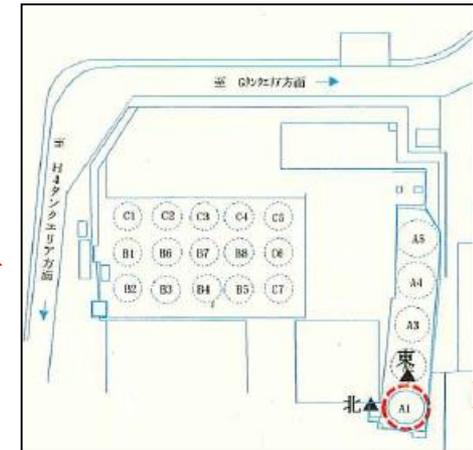
作業場所

- 当日の作業内容
BタンクエリアA1タンク
底板のボルト撤去作業

- 作業環境モニタリング
ダスト濃度（タンク内部）
作業前： $<1.3E-05Bq/cm^3$
作業中： $1.7E-03Bq/cm^3$
