福島第一原子力発電所における 2019年度災害発生状況について

2019年10月10日

東京電力ホールディングス株式会社

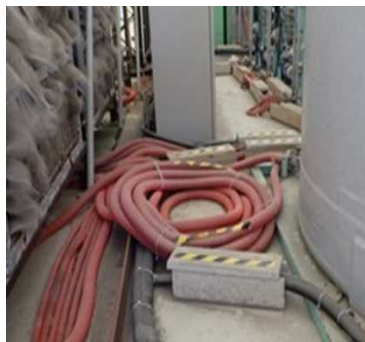
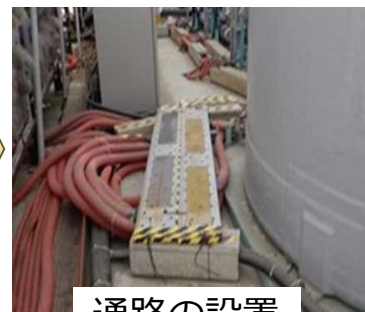
【危険箇所排除例その1】

通路の設置

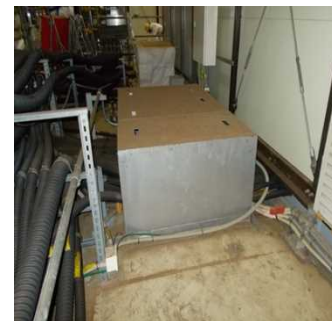
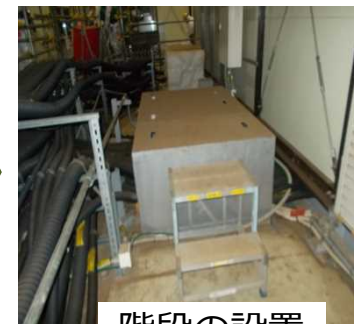
【危険箇所排除例その2】

階段の設置

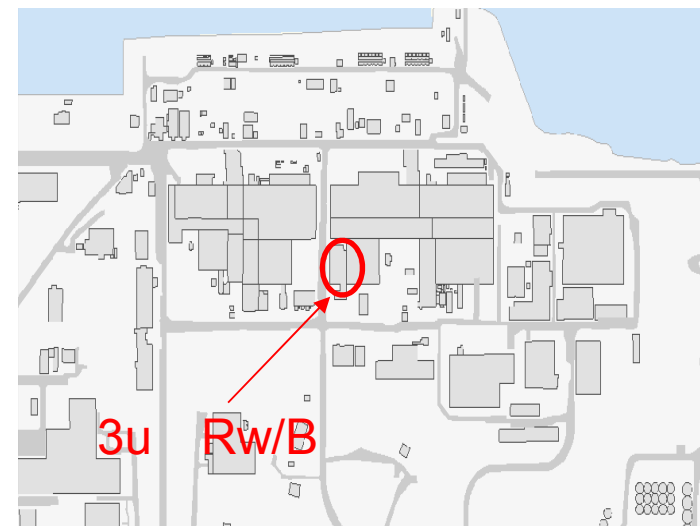
8/8（木）午前10時43分頃、3号機廃棄物処理建屋において、現場パトロール中の当社社員が、仮設架台（2段）の2段目から1段目に降りた際、足を滑らせて転倒し、床面近傍の配管に右脇腹付近をぶつけ、右脇腹を負傷した。

外傷性多発肋骨骨折に伴う気胸及び肺挫傷、上半身打撲、全治1ヶ月+入院経過観察要

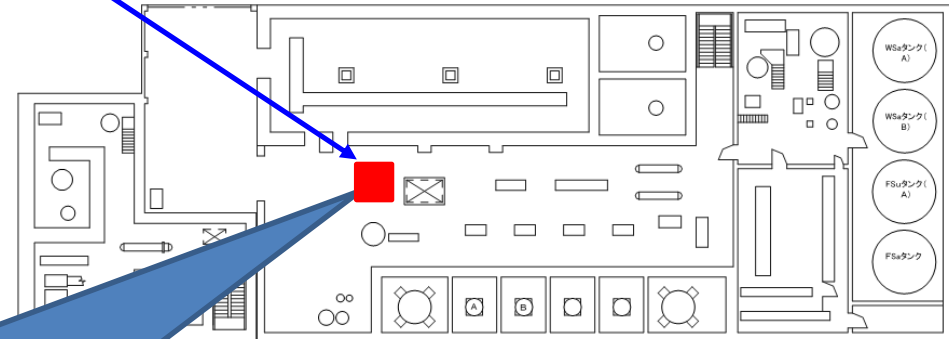
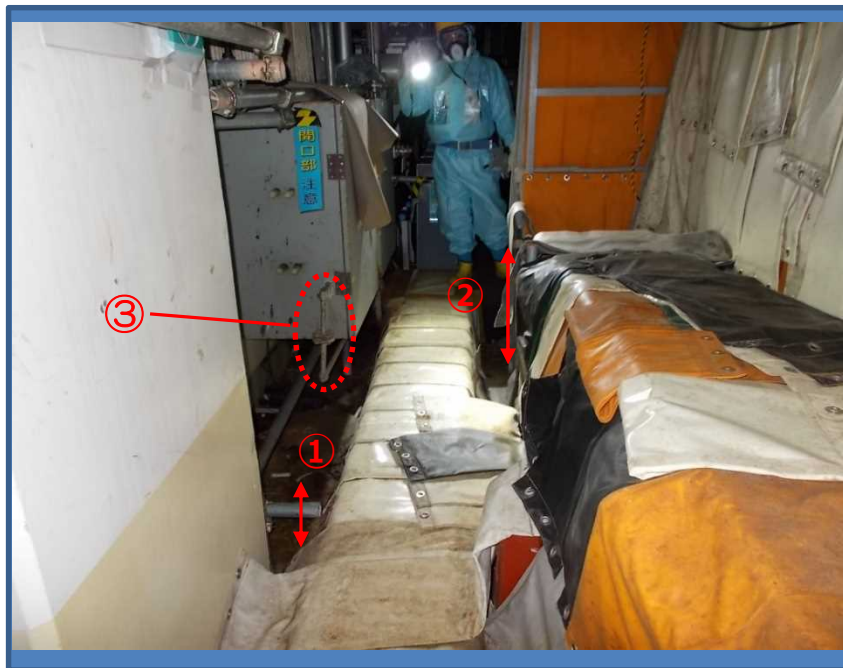
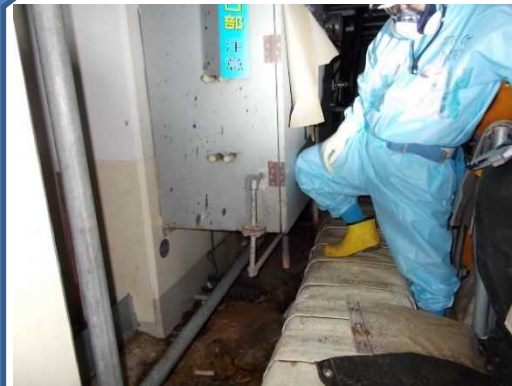
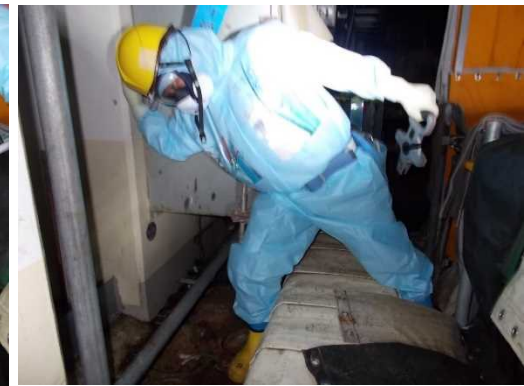
被災場所

- ① 仮設架台1段目高さ約40cm
- ② 仮設架台2段目高さ約60cm
- ③ 床面近傍の配管

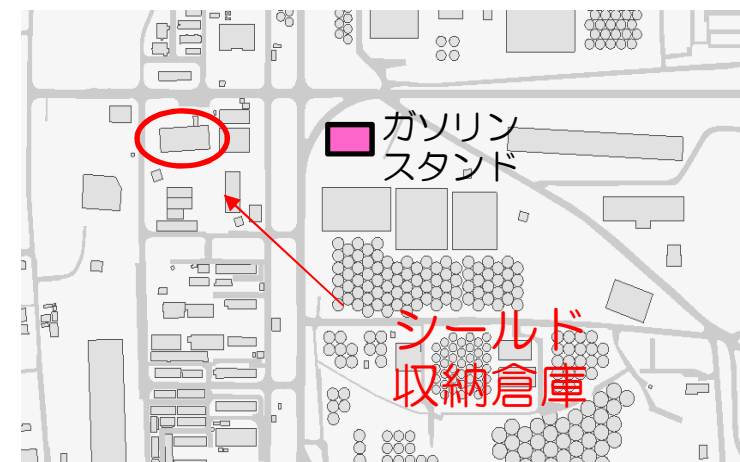
9/19（木）9時40分頃、発電所構内西側にあるシールド収納倉庫内で点検架台の解体作業において、鋼材を足場パイプに仮置きしているところ、鋼材と足場パイプの間に左手親指を挟んだ。

左指末節骨解放骨折
