福島第一原子力発電所現地確認報告書

1 確認日

令和2年10月1日（木）

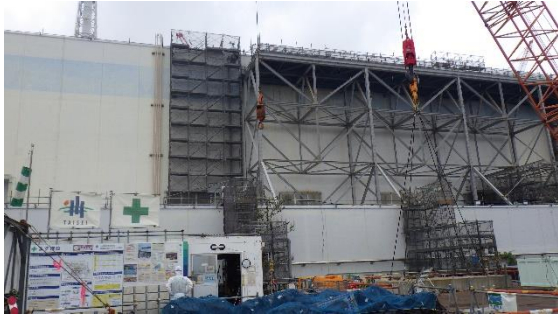
(写真1)
3号機タービン建屋外観
(南東側から撮影)

東京電力では、汚染水の発生量を抑制するため、3号機タービン建屋屋上の破損部等の雨水流入防止対策を実施している。前回（令和2年9月1日）までに破損部への雨水カバー設置を確認し、破損部以外については、簡易防水対策が進められていたことから、その後の進捗状況を確認した。（図1、写真1）

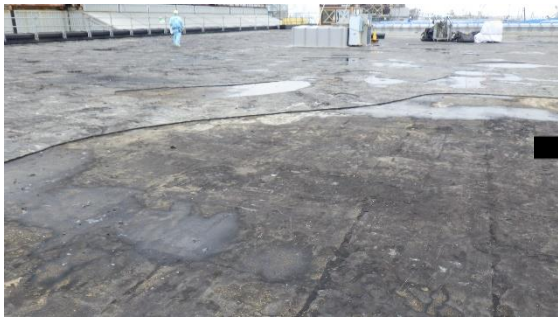
(写真2-1)
南東側(屋上入口付近)
(令和2年9月1日撮影)

- ・簡易防水対策については、3号機タービン建屋の南東側（屋上入口付近）を除いて完了していた。（写真2）
- ・屋上に降った雨水中の放射性物質濃度を低減させるための浄化材（ゼオライト）を充填した装置（以下、「浄化材装置」という。）の据え付け作業が進められていた。（写真3）

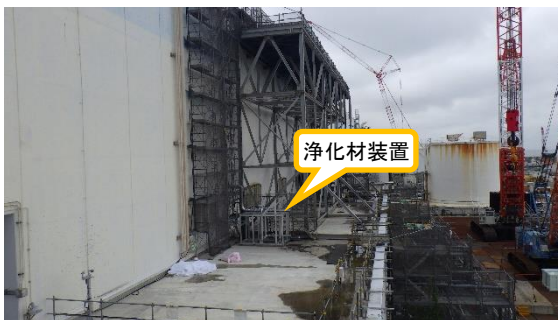
(写真3-1)
浄化材装置(設置)状況①
(据え付け作業実施中)

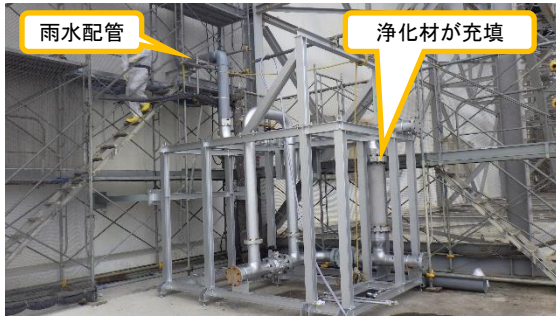
(写真3-2)

浄化材装置（設置）状況②

（今後、浄化後の雨水を排水する配管を設置予定）

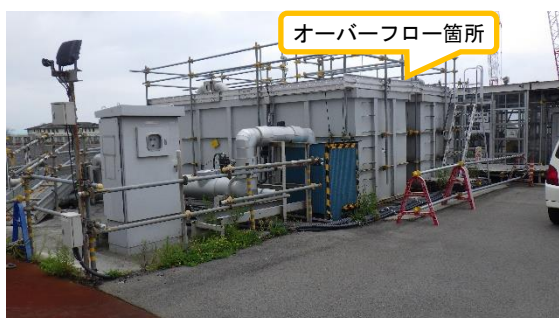
(写真4-1)

令和2年9月30日に地下水バイパス揚水受タンク（A）^{※1}上部から地下水がオーバーフローする事案が発生^{※2}したことから、対応状況を確認した。（写真4）

- ・現地確認時、揚水受タンク（A）は稼働を停止しており、東京電力社員が施設の点検を行っていた。
- ・また、揚水受タンク（A）から一時貯留タンクへ至る移送管の弁が閉じられていた。

揚水受タンク（A）の外観

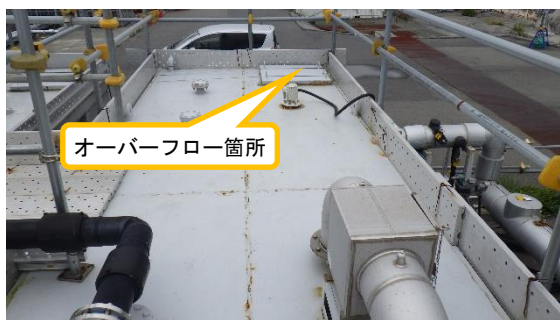
※2 14時30分頃、東京電力社員が同タンクからのオーバーフローを確認し、揚水移送ポンプを起動、オーバーフローが停止した。漏洩量は約60L。

(写真4-2)
タンク上部のオーバーフロー箇所

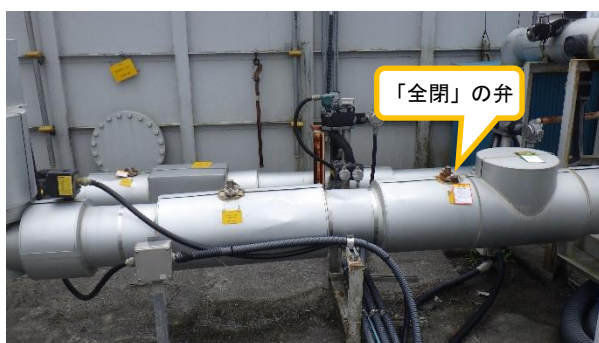
(写真4-3)
移送管の状況
（「全閉」の表示がされていた。）
