【復興交付金事業計画の個別事業の実績に関する評価様式】

| 事業名 | 林業研究センター施設管理事業 |

## 福島県林業研究センター被災状況

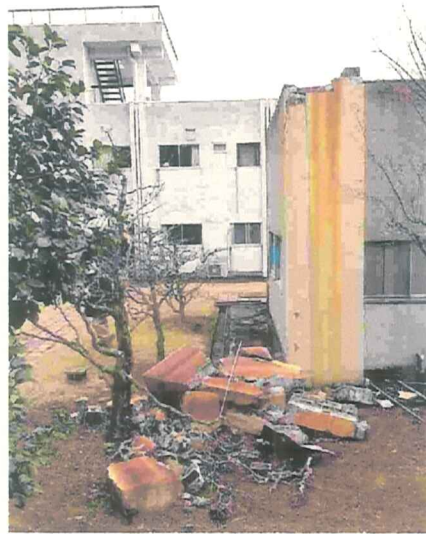
ボイラー室(煙突崩落)

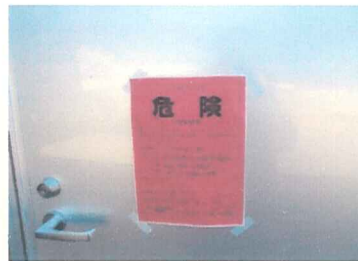
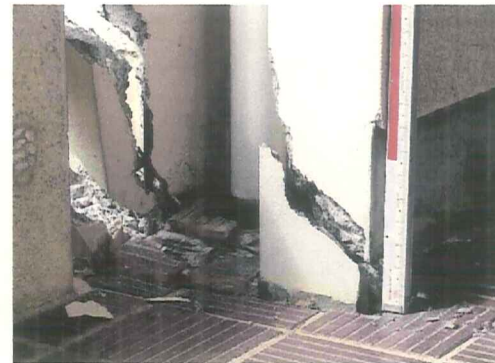
本館玄関亀裂

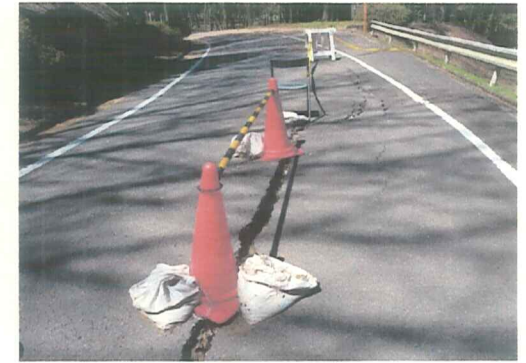
管理道路亀裂
