福島第一原子力発電所

# 4号機使用済燃料プールからの 燃料取り出しについて

2013年11月

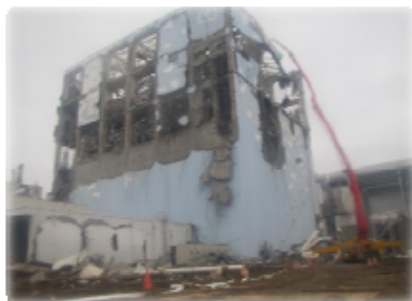
事故時の4号機

- 事故時の「4号機」は**定期検査中**で稼働しておらず、全ての燃料が**使用済燃料プール**にありました。
- 1,500体ある**燃料の溶融は起きていませんが**、3号機から流入したと考えられる水素により爆発を起こしました。

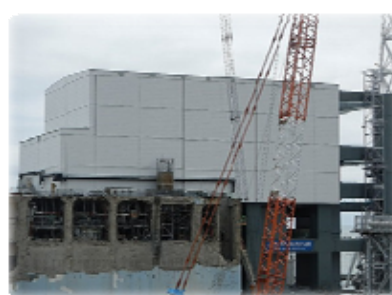
燃料取り出しカバーが設置された4号機

- 建屋上部のガレキを取り除き、外壁や屋根をパネルで覆って、燃料を使用済燃料プールから取り出すための準備を行っています。取り出し作業は、2013年11月から開始予定です。

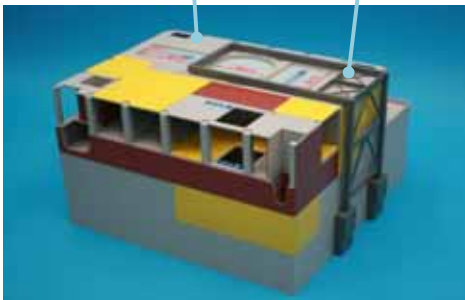
燃料取扱機支持用架構設置(南西面)

- 取り出し設備を支えるための骨組みを設置し、建物に設備の重さをかけずに作業が出来る環境を整備しています。  
(クレーン用支持用架構は構造上、建屋に荷重がかかりません)

クレーン用支持用架構は、原子炉建屋に荷重がかからない構造にしています。

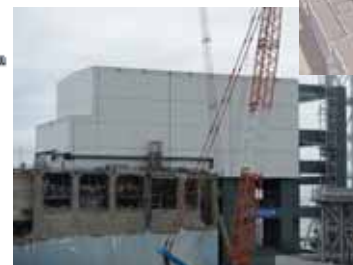
屋根・外壁設置(南西面)

外観、構造

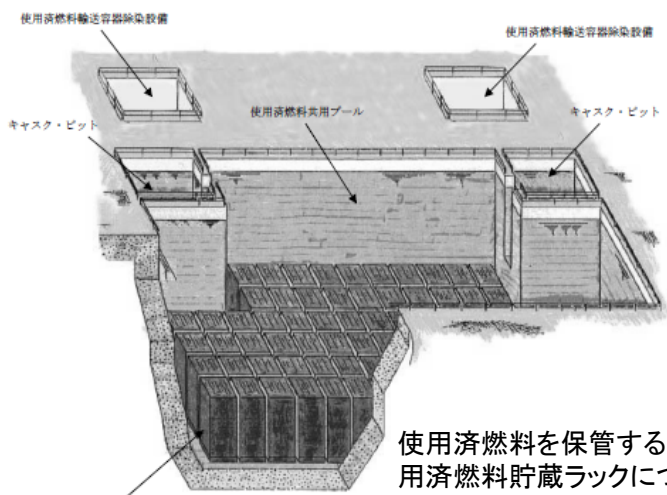
共用プール概要図

津波による電源喪失のため、一時的に冷却機能が喪失したものの、主要設備の早期復旧により共用プールは安定的に冷却されています。  
 H24年12月には燃料集合体の取扱いが可能な状態になりました。

使用済燃料を保管するための使用済燃料貯蔵ラックについても、地震による影響はなく、健全であると判断しました。(H25年1月調査)

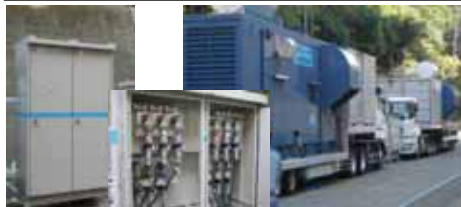
- 電源車等の配備による中央制御室等の電源の確保

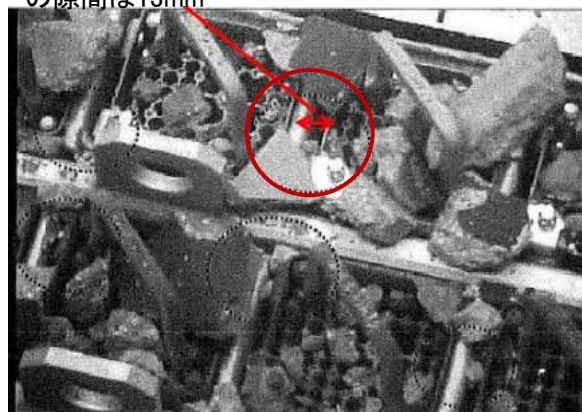
荷重が変動したら作業を自動的に停止

仮に引っかかった場合、クレーンに吊り替えて損傷を防ぐ

仮に引っかかった場合、専用の治具を用いてガレキを撤去する
