# 水処理設備の凍結による漏えい対策について

平成24年2月14日  
福島第一安定化センター

# 凍結による漏洩について

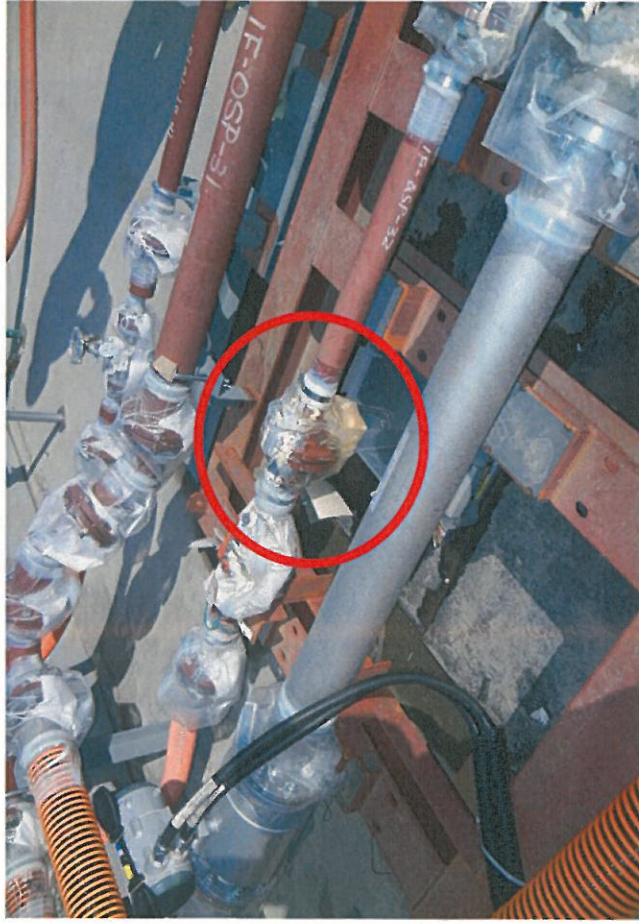
廃液供給ポンプ(B)ミニマムフローライン部

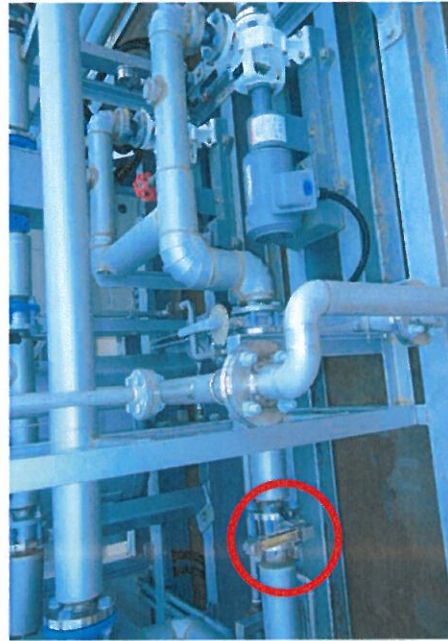
ボイラー給水系のろ過器逆洗ライン流量計

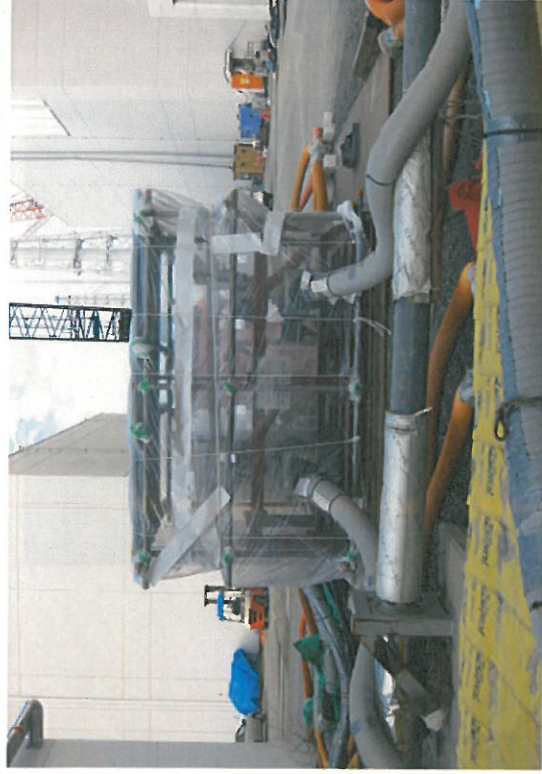
SPT受入水移送ポンプ

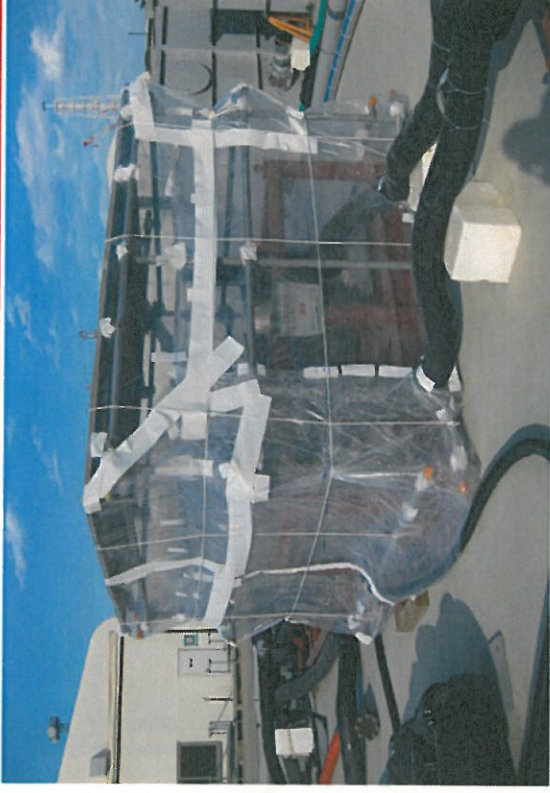
廃液供給ポンプ

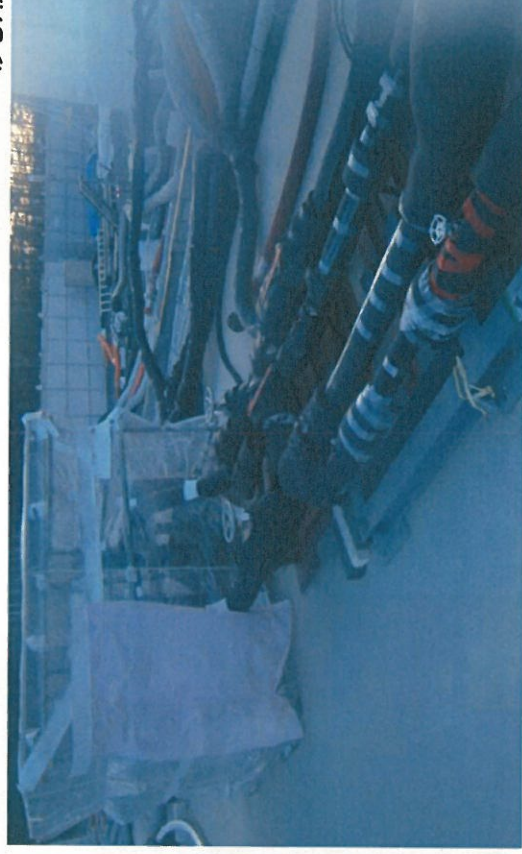
廃液供給ポンプAミニフローライン

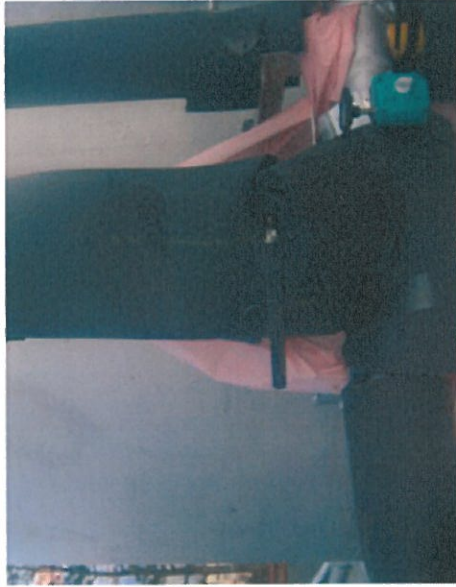
脱塩器入口ライン入口弁廻り
