水処理設備の凍結による漏えい対策について

平成24年2月14日
福島第一安定化センター

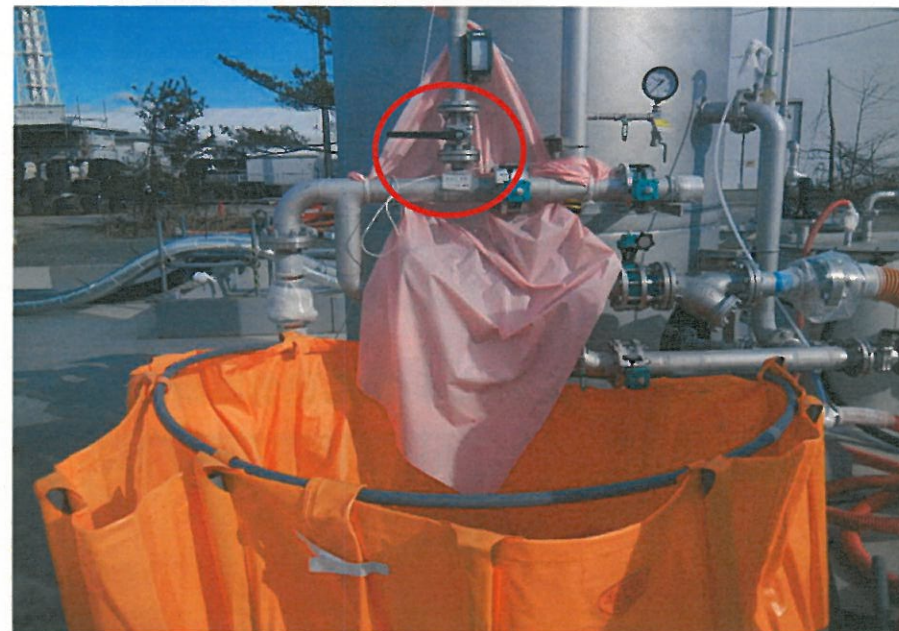
脱塩器入口ラインの弁フランジ部

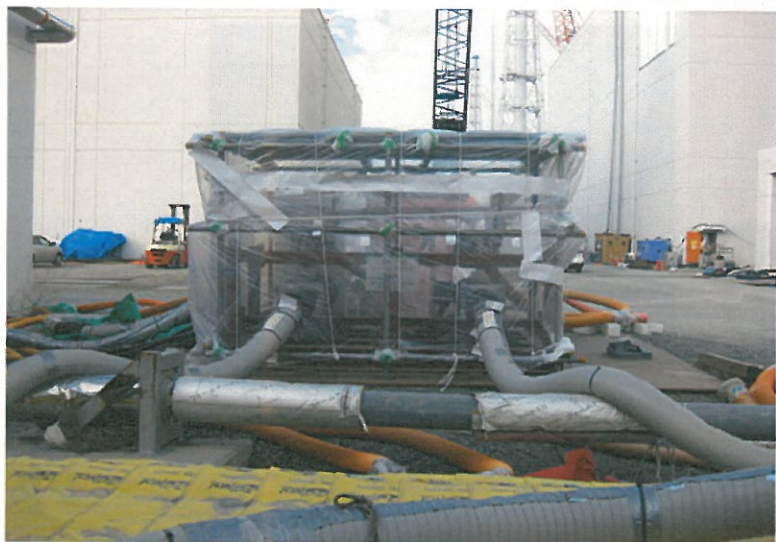
SPT受入水移送ポンプ

凍結防止対策(小屋がけ、保温取付)

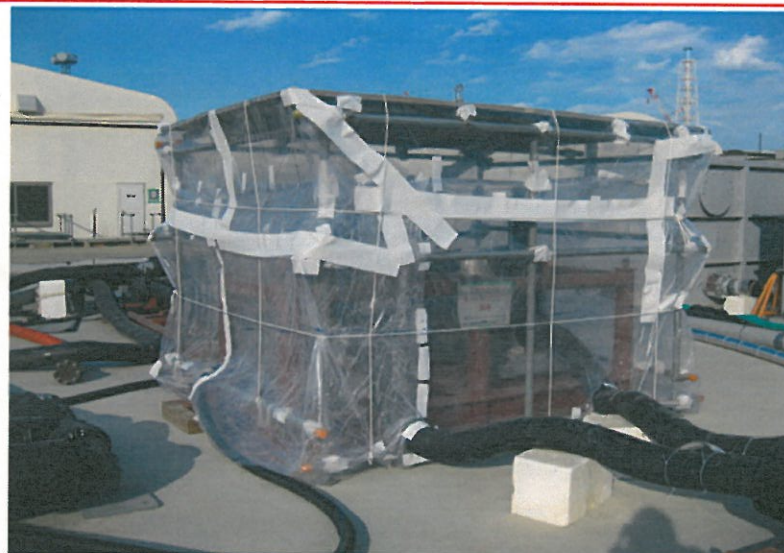
廃液供給ポンプ

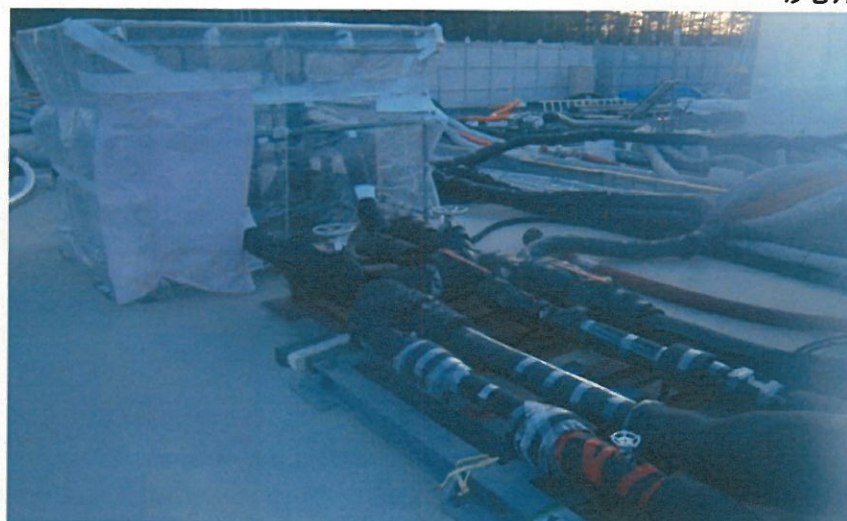
廃液供給ポンプAミニフローライン

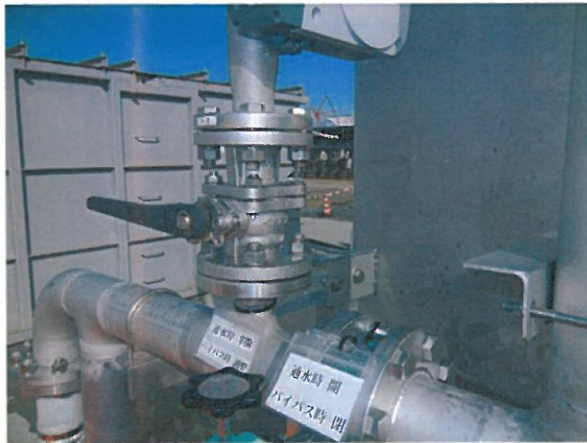
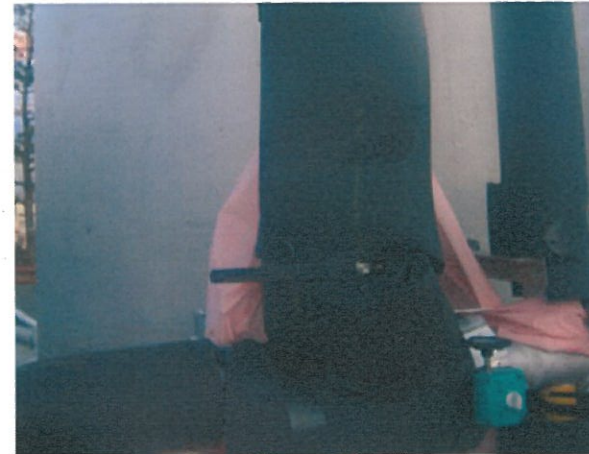
脱塩器入口ライン入口弁廻り

保温取付

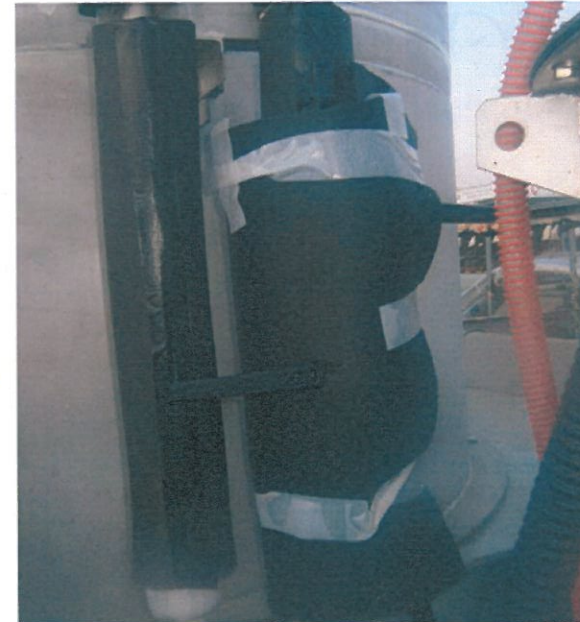
脱塩器樹脂移送ライン弁廻り

保温取付
