福島第一原子力発電所モニタリングポスト周辺環境改善対策について(結果報告)

福島第一原子力発電所 モニタリングポスト周辺環境改善対策例

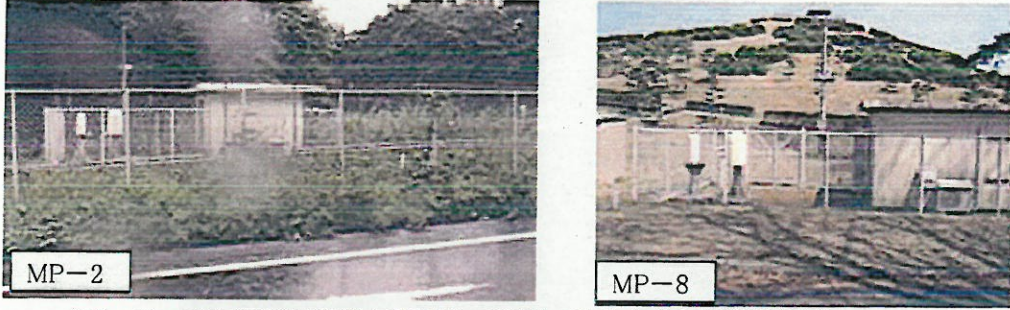
MP の設置場所はそれぞれ周辺環境が異なるため、環境改善対策は各 MP に応じて作業を実施。

- MP-3~7は周囲を森林に囲まれており、森林からの影響が大きい
- MP-2、8は地表からの影響が大きい(MP-8は近傍の展望台斜面の影響が大きい)

比較的線量が高い MP-2 については、検出器から半径 30m 以内にある森林を伐採し表土を除去する。比較的線量が低い MP-3~5 については、検出器から半径 20m 以内にある森林を伐採し、柵内の表土を除去する。MP-6~7 については、表土除去及び森林伐採が広範囲となる恐れがあるため、検出器から半径 20m 以内にある森林を伐採し、柵内の表土を除去するとともに、検出器周囲に遮へい壁を設置する。MP-8 については、周囲に森林等が少ないため伐採は行わず、柵内の表土を除去するとともに、検出器周囲に遮へい壁を設置する。MP-1 については指示値が $4 \mu\text{Sv/h}$ であるため、対策は不要とした。

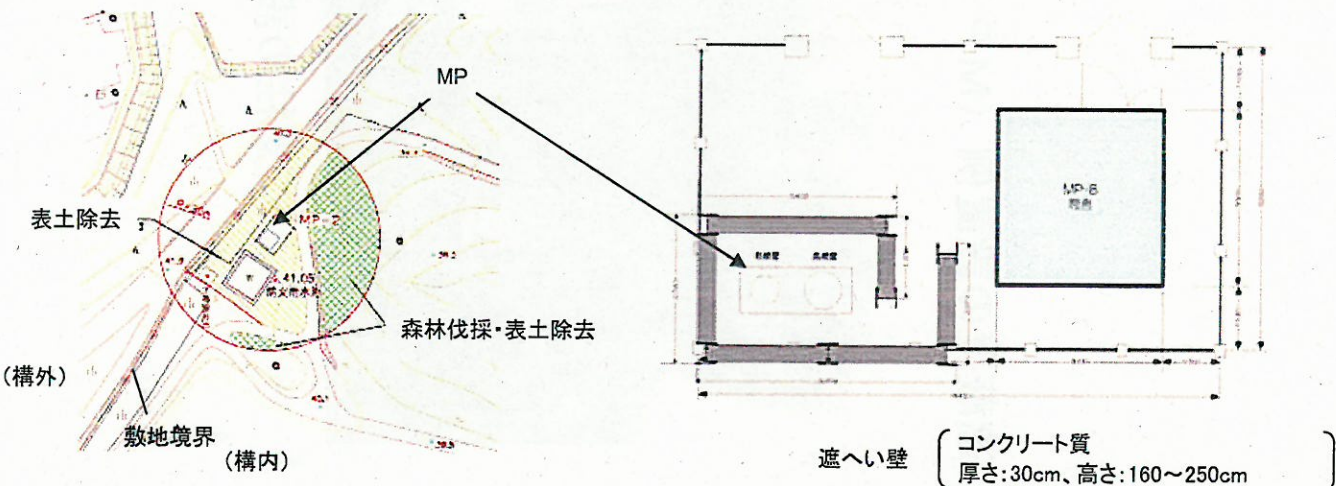
森林伐採、表土除去の例(MP-2)

遮へい壁設置の例(MP-8)

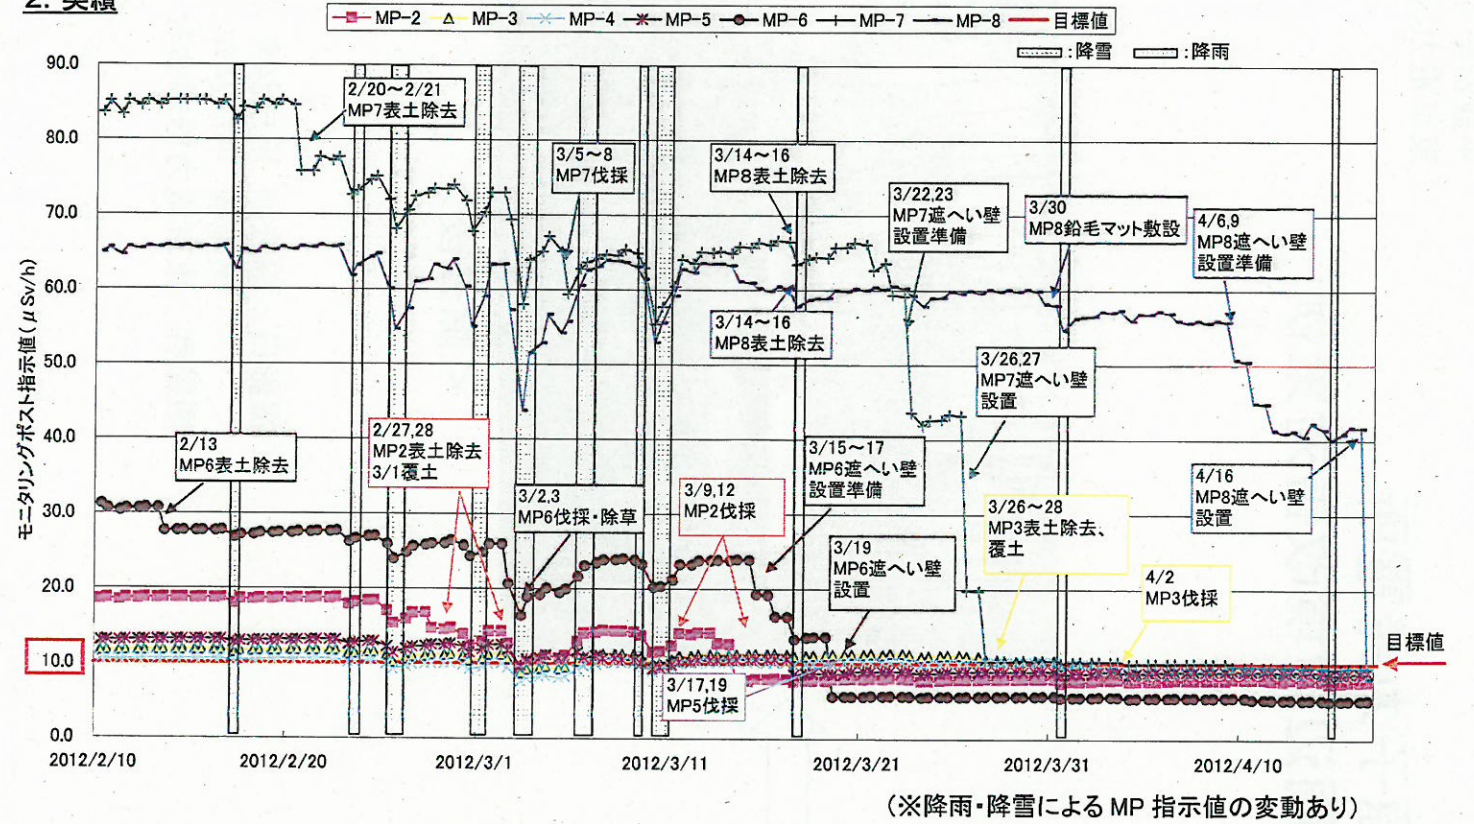
MP	MP 指示値「単位: $\mu\text{Sv/h}$ 」		対策実績
	対策前(2/10)	対策後(達成日)	
MP-2	18.5	7.9 (3/14)	・森林伐採面積: 約 690m^2 (半径 30m 以内) ・表土除去面積: 約 1450m^2 (半径 30m 以内)
MP-3	11.7	9.1 (4/2)	・森林伐採面積: 約 580m^2 (半径 20m 以内) ・表土除去面積: 約 35m^2 (フェンス内)
MP-4	10.5	8.9 (4/2)	・表土除去面積: 約 27m^2 (フェンス内)
MP-5	13.0	9.0 (3/19)	・森林伐採面積: 約 1020m^2 (半径 20m 以内) ・表土除去面積: 約 36m^2 (フェンス内)
MP-6	31.3	5.7 (3/19)	・森林伐採面積: 約 700m^2 (半径 20m 以内) ・表土除去面積: 約 14m^2 (フェンス内) ・遮へい壁を設置: 四方向とも 160cm
MP-7	83.6	9.7 (4/9)	・森林伐採面積: 約 1160m^2 (半径 20m 以内) ・表土除去面積: 約 15m^2 (フェンス内) ・遮へい壁を設置: 南北方向 250cm、東西方向 160cm
MP-8	64.9	8.0 (4/16)	・表土除去面積: 約 14m^2 (フェンス内) ・遮へい壁を設置: 四方向とも 220cm

目標値($10 \mu\text{Sv/h}$)を達成したため、現状では原子炉施設に起因する $1 \mu\text{Sv/h}$ を超える放射線の影響を適切に把握できるものと考えます。

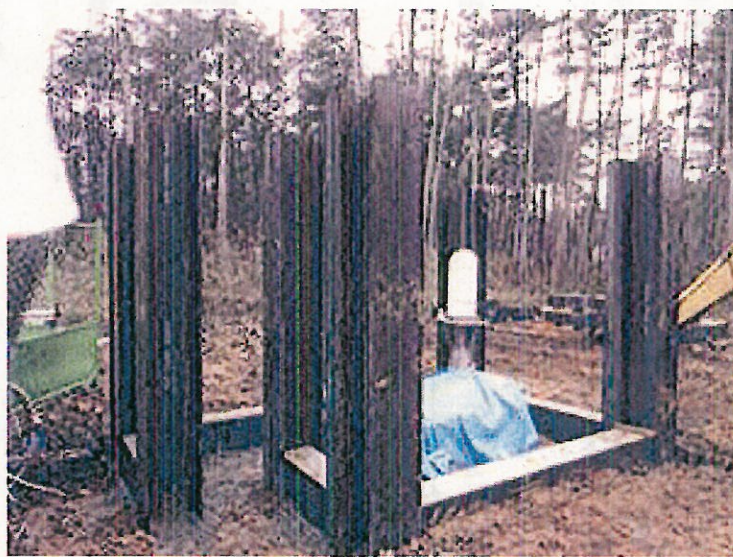
<支柱の設置>

遮蔽壁の設置例 (MP-6)
