# 多核種除去設備(ALPS)の設置状況 (HOT試験前における安全対策実施状況)

平成24年 11月 6日  
東京電力株式会社

## ホット試験開始に向けた対応

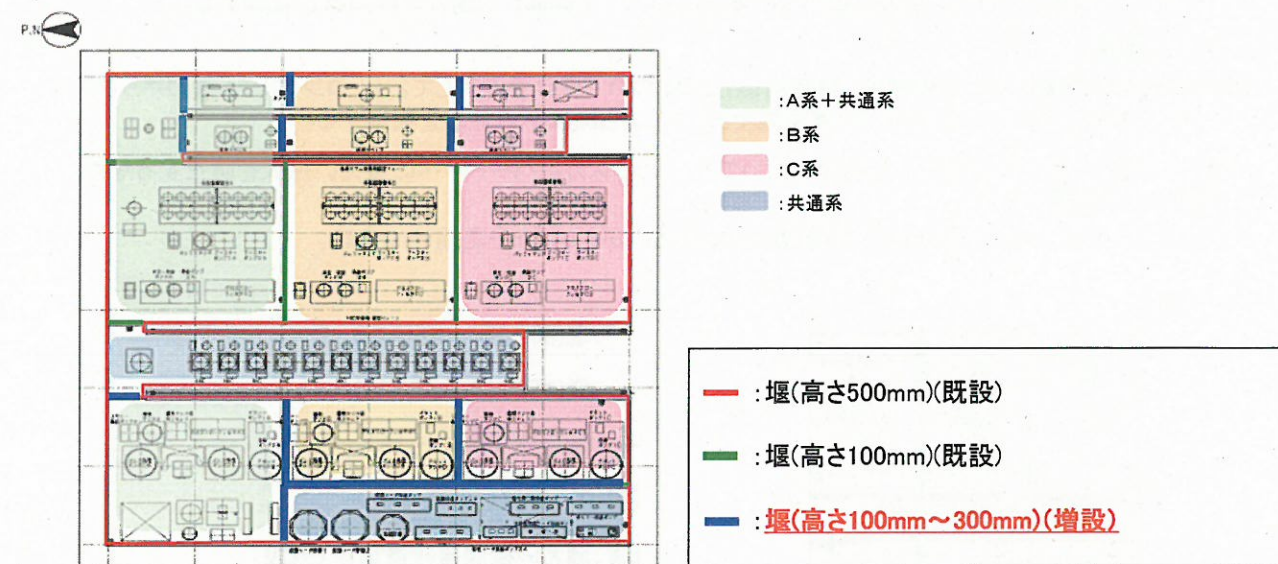
- 『A系の漏えいにより他系統へ悪影響を及ぼさないよう、**拡大防止堰等**を設置すること』について
- ✓ 既設の堰に加え、エリア内に系統分離が可能な漏えい拡大防止堰を増設する。

多核種除去設置エリア 漏えい拡大防止堰の設置箇所

A系の漏えいにより他系統へ悪影響を及ぼさないよう、 <b>拡大防止堰等</b> を設置すること	堰を増設し、漏えい拡大防止処置を施す。
<b>降雨等により床面に水溜まりが残っている場合は運転しないこと(漏えい検知できないため)</b>	雨除けカバーを敷設し、床面に水溜まりが発生するのを抑える処置を施す。
<b>漏えいを早期検知し、必要な対応ができるよう万全の体制を敷くこと。HICは漏えいするものとして適切に監視すること</b>	漏えい検知器を設置し、早期検知可能な体制とする。

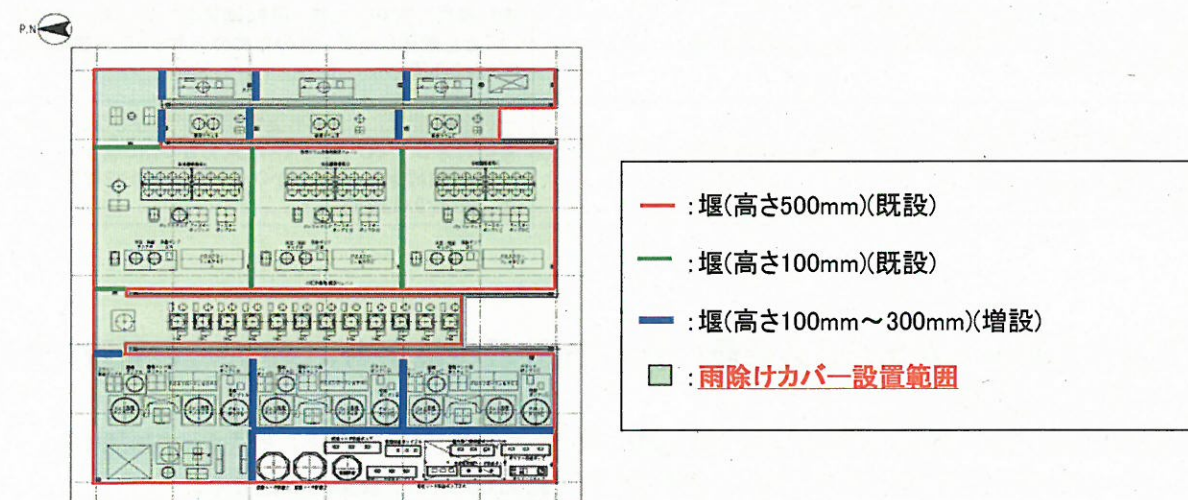
- 『**降雨等により床面に水溜まりが残っている場合は運転しないこと(漏えい検知ができないため)**』について
- ✓ エリア内に雨水が浸入しないよう、下図に示す範囲に**雨除けカバー**を敷設する。
- ✓ 降雨時においても漏えい検知出来るため、天候によらず連続運転可能。
- ✓ 台風等、エリア内に雨水の浸入する可能性がある場合は、設備を停止する。

多核種除去設備設置エリア 雨除けカバー敷設範囲(案)

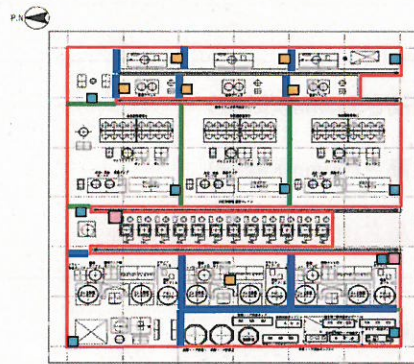
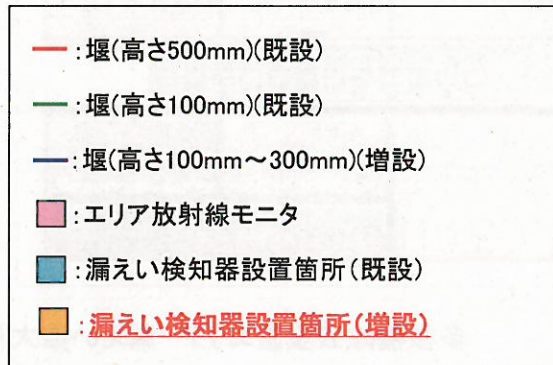
- ✓ 各装置スキッド内に漏えい検知器を設置すると共に、カメラ及びエリア放射線モニタによる監視を行う。
- ✓ スキッド外漏えいに備え、堰の区画エリア毎にコンクリート床面にも漏えい検知器を設置する。

- ✓ 万一、HICから漏えいが発生した場合においても、ボックスカルバート外への漏えい拡大を防止するため、底部を止水処置する。
- ✓ ボックスカルバートの上蓋を開け、内部のHICに漏えいがないことを定期的に確認。

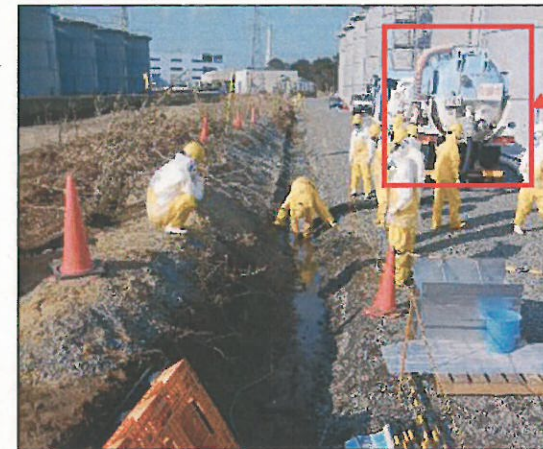
吸引車

- ✓ 漏えい物の回収のために、資機材(吸引車、掃除機、ポンプ、ウェス等)を構内に配備済。
- ✓ 漏えい発生時は、漏えい物を速やかに回収した上で、除染を行う。

吸引車による漏えい物回収作業の様子  
「RO濃縮水移送ホースからの漏えい発生時」
