(1) 汚染水の現状

(2) タンクからの汚染水漏えい/現場の状況

(3) タンクからの汚染水漏えい/リスク低減のための対策

(4) 汚染水対策／抜本対策概要

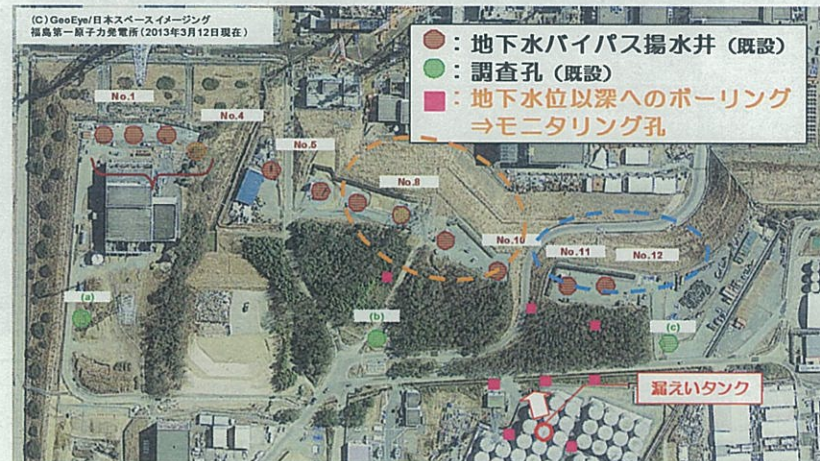
地下水バイパス・揚水井との位置関係

揚水井	採取日	全ベータ	トリチウム
No.7	9月7日	検出限界値（16）未満	490
No.8		検出限界値（16）未満	56
No.9		検出限界値（16）未満	53
No.10	9月7日	検出限界値（16）未満	240
No.11		検出限界値（16）未満	320
No.12		検出限界値（16）未満	840

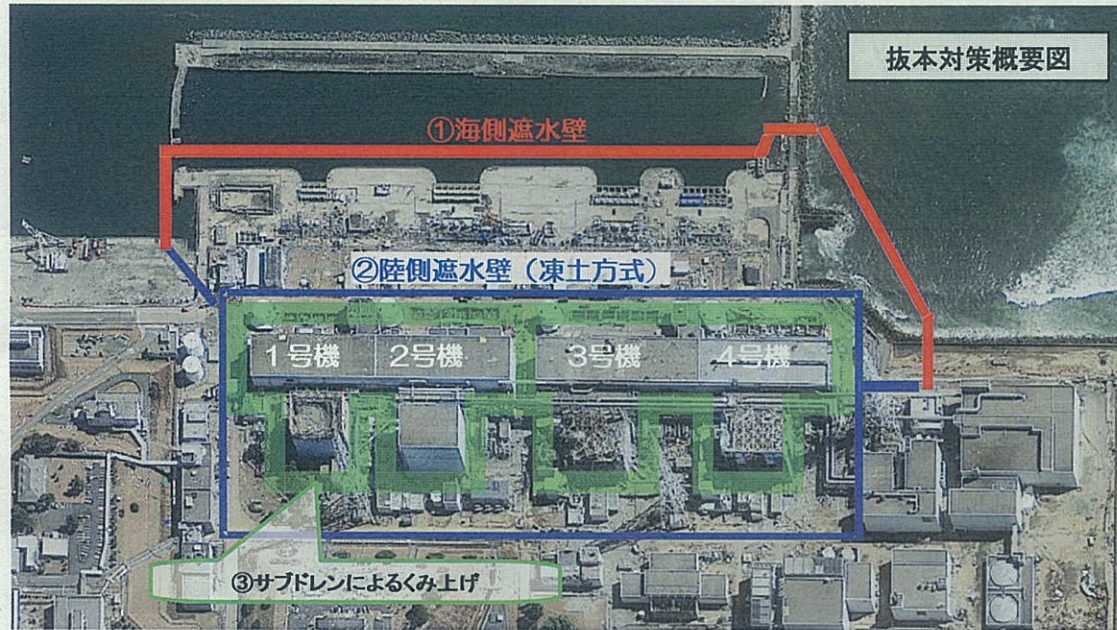
汚染水の抜本的解決を目指して「海洋流出の阻止」「汚染水増加抑制・港湾流出の防止」「原子炉建屋等への地下水流入の防止」を目的として今後1～2年をかけて3つの対策に取り組んでまいります。

- 対策①** 海洋流出の阻止 …………… 海側遮水壁の設置【漏らさない】
- 対策②** 汚染水増加抑制・港湾流出の防止 …… 陸側遮水壁(凍土方式)の設置【近づけない】【漏らさない】
- 対策③** 原子炉建屋等への地下水流入抑制 … サブドレンからの地下水くみ上げ【近づけない】

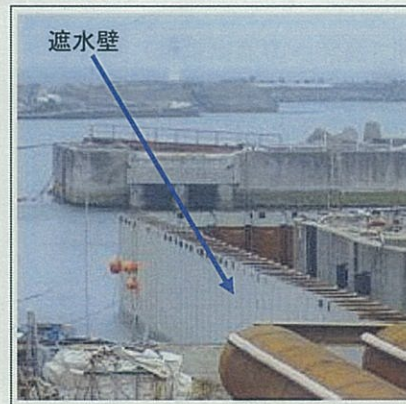
対策① 海洋流出の阻止 …… 海側遮水壁の建設

- ・護岸海側にて2012年5月より建設を開始、2014年9月の完成を目指しています。
- ※遮水壁により止められた溜まり水のくみ上げが必要となりますが、揚水井設置で対応してまいります。

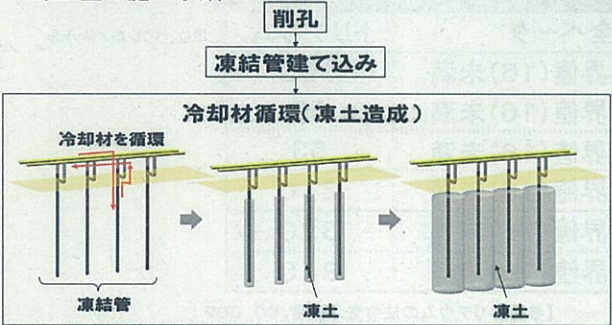
＜凍土壁の施工手順＞

- ・建屋周りに遮水壁を設置することによって、建屋内への地下水流入による汚染水の増加を抑制できます。
- ・建屋内滞留水の流出防止のため、水位管理をします。

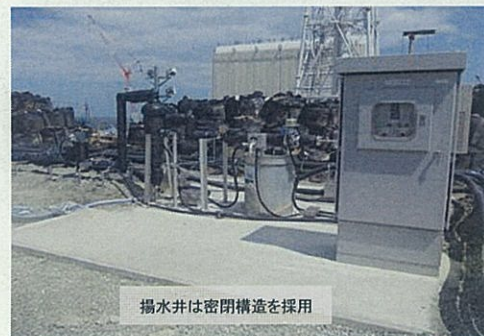
揚水井は密閉構造を採用

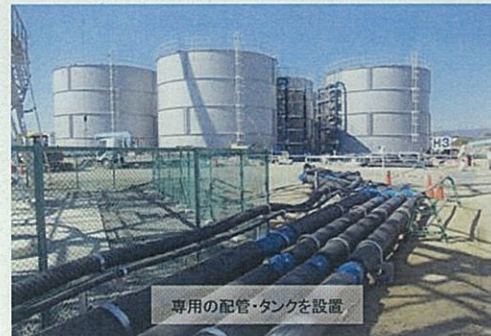
専用の配管・タンクを設置

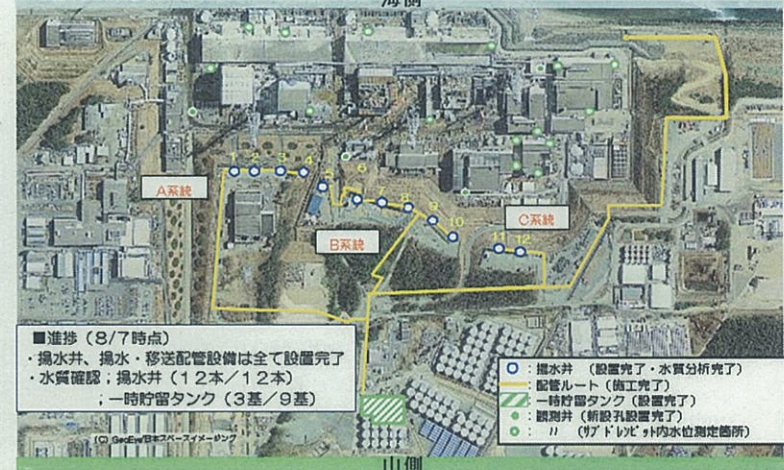
<設備概要>

- 進捗 (8/7時点)
- ・ 揚水井、揚水・移送配管設備は全て設置完了
- ・ 水質確認: 揚水井 (12本/12本)
- ・ 一時貯留タンク (3基/9基)

- : 揚水井 (設置完了・水質分析完了)
- : 配管ルート (施工完了)
- : 一時貯留タンク (設置完了)
- : 観測井 (新設孔設置完了)
- : 〃 (サブドレージット内水位測定箇所)

- 地下水バイパスは、山側から流れてきた地下水を、**建屋の上流で揚水・バイパス**することで建屋内への**地下水流入量を減らす**取り組みです。
- 揚水井から汲み上げた地下水の**水質確認**、ならびにその水を貯蔵する**一時貯留タンクの水質確認**を実施しましたが、いずれも**検出限界値未満**または**十分に低い**ことを確認しています。
