タンクエリアにおける諸対策の 実施状況について

平成25年12月16日
福島第一原子力発電所

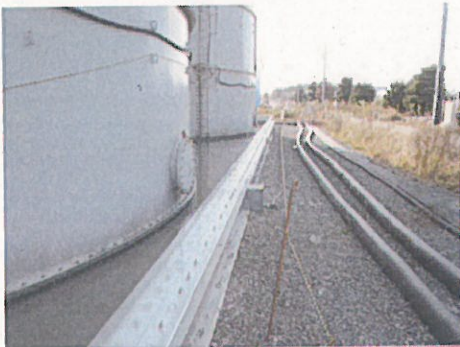
一般部 (外側)

1. 嵩上げ鋼材による30cm嵩上げ状況(一般部・配管取合部)

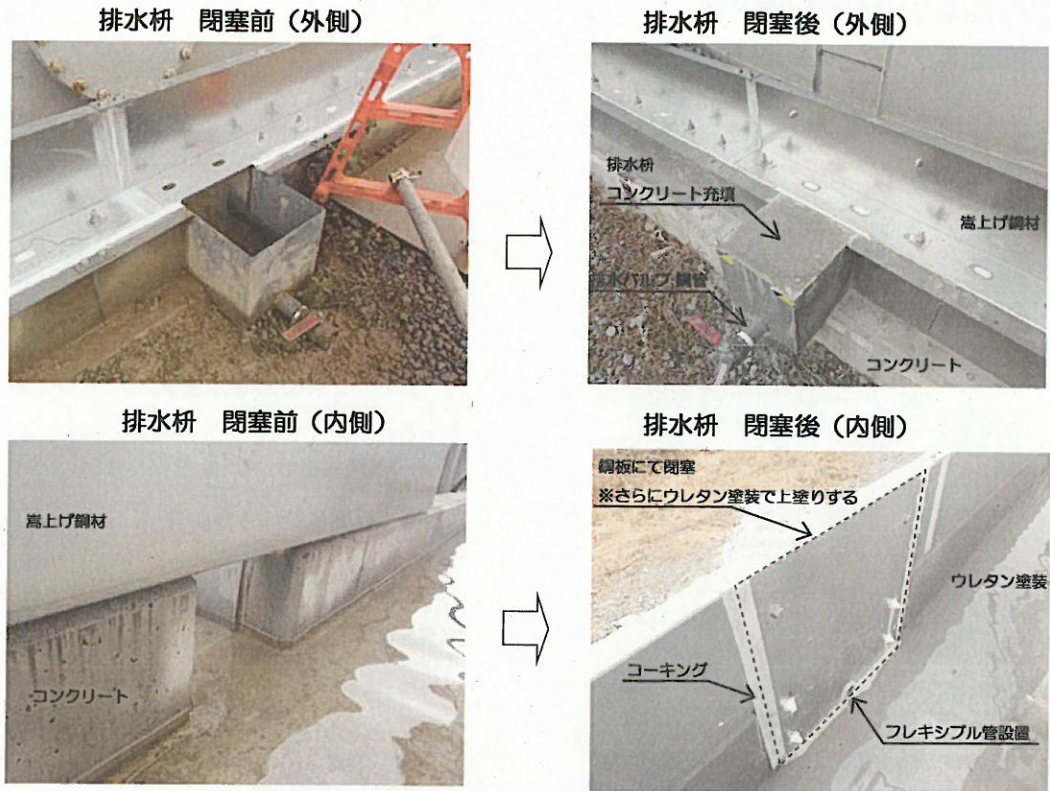
2. 嵩上げ鋼材による30cm嵩上げ状況(排水柵設置部)

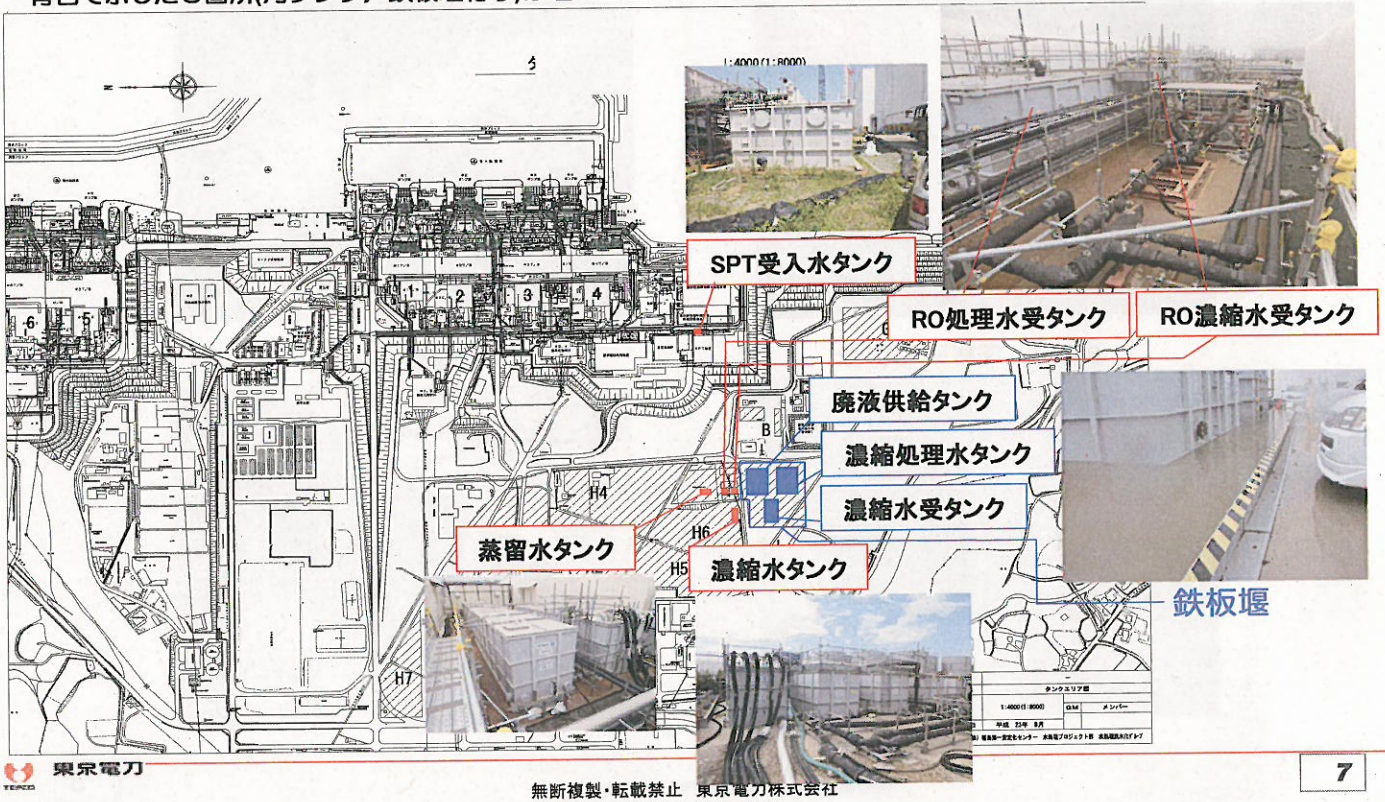
- ・赤色で示した5ヶ所(角タンク)は堰の追設置
- ・青色で示した3箇所(角タンク、鉄板堰有り)は堰のコンクリート化

タンク内側堰
角型タンク側面との間にカバー
(透明:ポリカーボネート製)
を設置し、堰両仕舞いとす。

堰は二重(内・外)に設置

鉄板堰をコンクリート堰へ置換

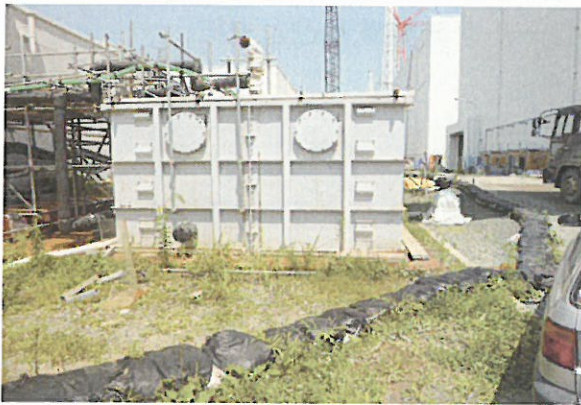
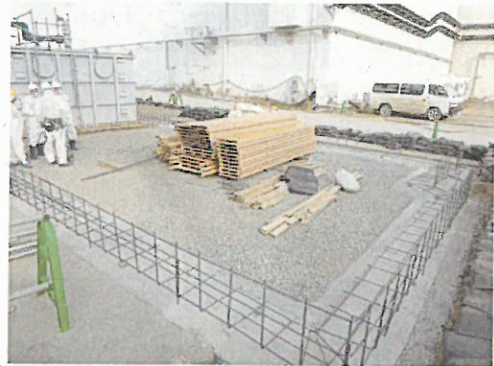
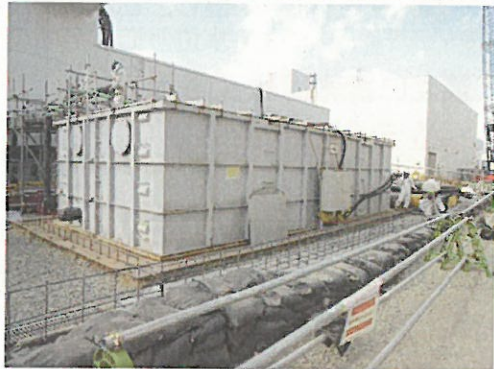
◆ SPT水受入タンク周りの堰の設置作業状況

(RO処理水受タンクとRO濃縮水受タンクも同程度の進捗)

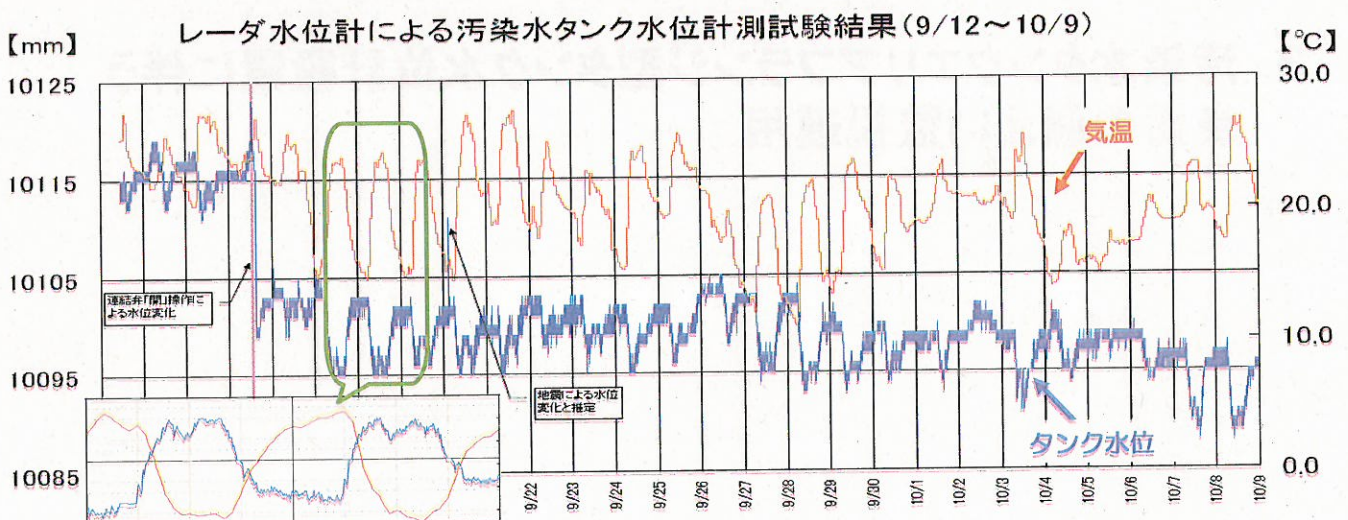
- 先行して試験設置した汚染水タンク (H3-1) 水位計データ (9月~10月) を評価したところ、気温変化に連動した水位変動が確認された。

- 【推定変動要因】 a) 一日の温度変化によるタンク膨張, 収縮に応じた水位変化 (温度上昇で水位下降)
b) 四季の気温変化による水膨張, 収縮に応じた水位変化 (温度下降で水位下降)

- 設置した水位計により各タンクの挙動を確認した結果、いずれのタンクも同様の傾向であることを確認

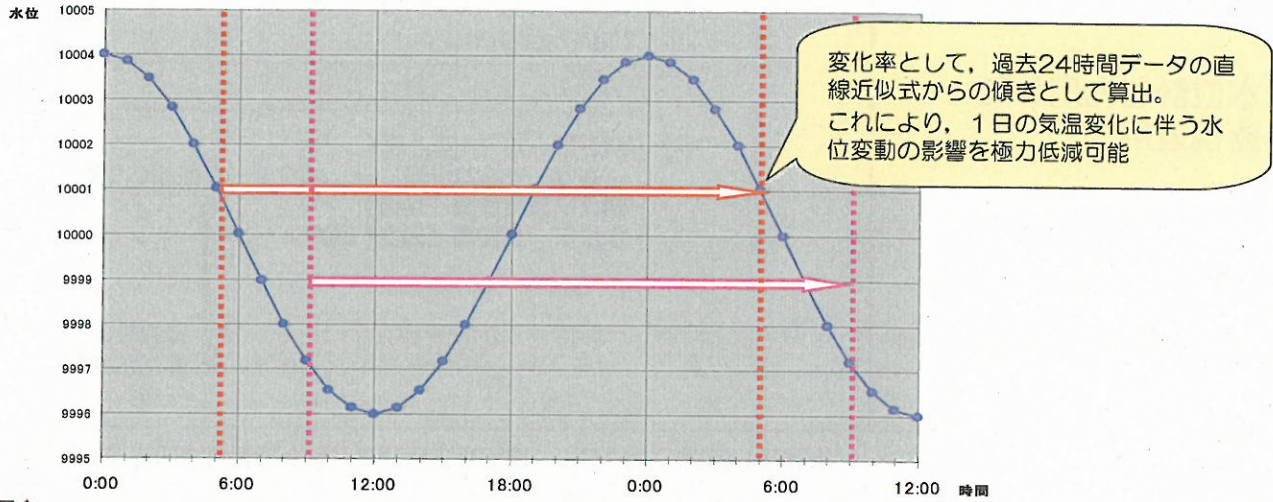
- ▶ 早期に漏えい検知するには、気温変化に応じた通常の水位変動の影響を極力排除し、如何に漏えいによる水位低下のみを検出するかが課題
- ▶ 気温変化に応じた通常の水位変動は、季節による寒暖差やタンク個々の特性により微妙に異なる可能性があり、より精緻に検出するためには実機データの蓄積/判断手法の開発が不可欠
- ▶ 12月9日からの監視運用においては、通常変動の影響を低減させる手法として、24時間水位変化率による警報設定を採用。

9~10月のデータ実績から、24時間変化率の最大は約-0.4mm/時間。
この実績に余裕をみて、

警報設定値を -0.6mm/時間(24時間変化率) とする。

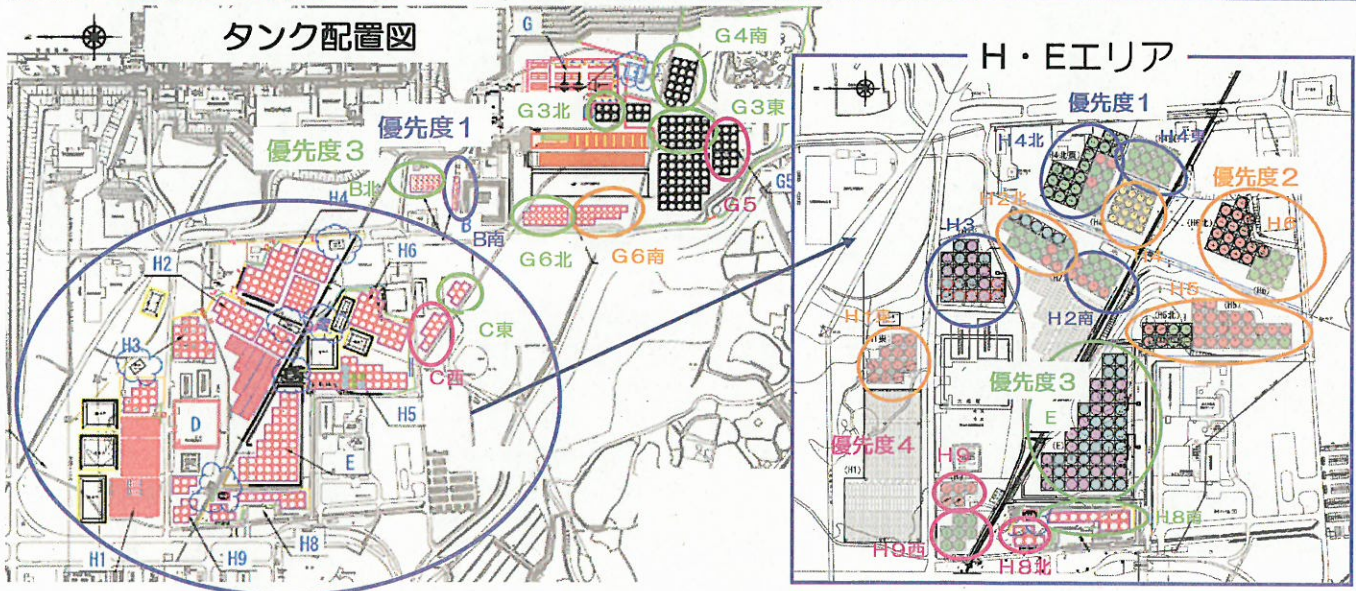
- ・ 汚染の比較的高いエリアから優先的に対策を実施する。
- 優先度1：H4北・東、H2南、H3、B南
- 優先度2：H1東、H2北、H4、H5、H6、G6南
- 優先度3：E、C東、H8南、G3北、G3東、G4南、G6北
- 優先度4：H9、H9西、C西、G5、H8北

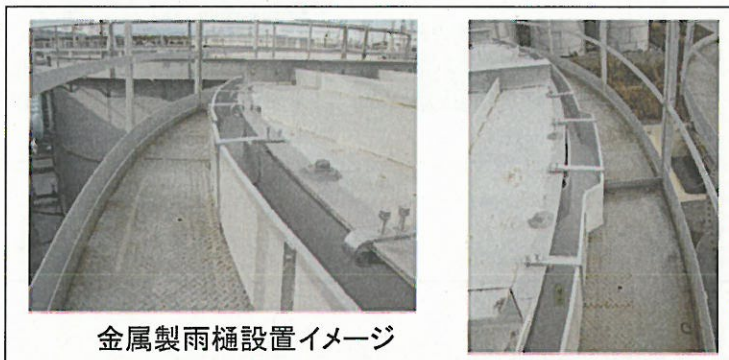
雨樋設置イメージ図

- ・ タンク天端周囲に金属製の横樋を取り付ける。
- ・ 数基のタンク雨水を集合させ、排水管でコンクリート堰外へ排水する。

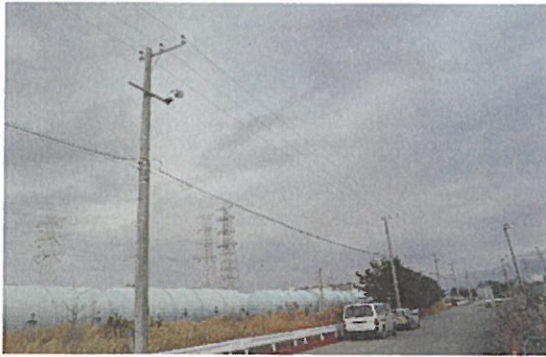
区間-D 配電線、照明設置状況(H1-D)

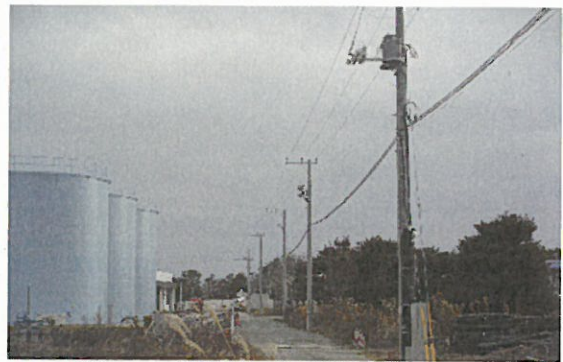
区間-E 配電線、照明設置状況(H8)

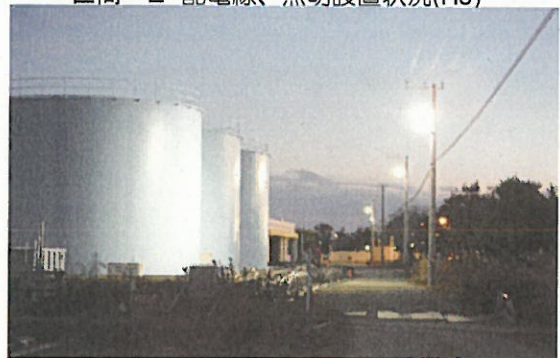
区間-E エリア照明点灯状況(H8)
