可搬型モニタリングポスト等設置施設（572箇所）における 除染作業の実施状況について

平成25年5月8日
内閣府原子力災害現地対策本部
住民支援班
福島県災害対策本部
原子力班モニタリングチーム

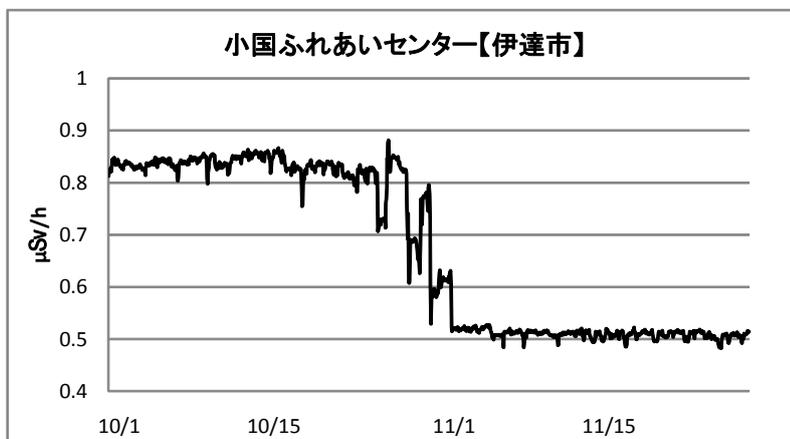
○別表番号5 小国ふれあいセンター【伊達市】

平成24年10月18日から11月1日にかけて実施された施設全体の除染の影響による空間線量率の低下（※）が確認されている。

※ 0.85 μ Sv/h（10月17日平均） → 0.52 μ Sv/h（11月3日平均）

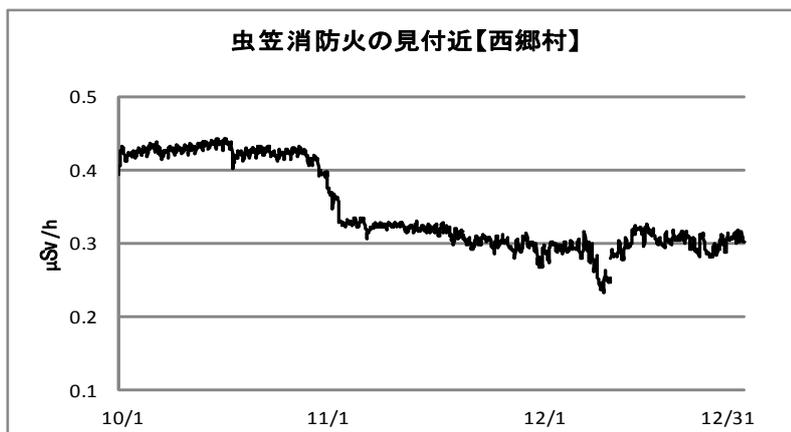
○別表番号12 虫笠消防火の見付近【西郷村】

平成24年10月10日から12月20日にかけて実施された表土の入替、除草、側溝の清掃の影響による空間線量率の低下（※）が確認されている。

※ 0.43 μ Sv/h（10月9日平均） → 0.30 μ Sv/h（12月21日平均）

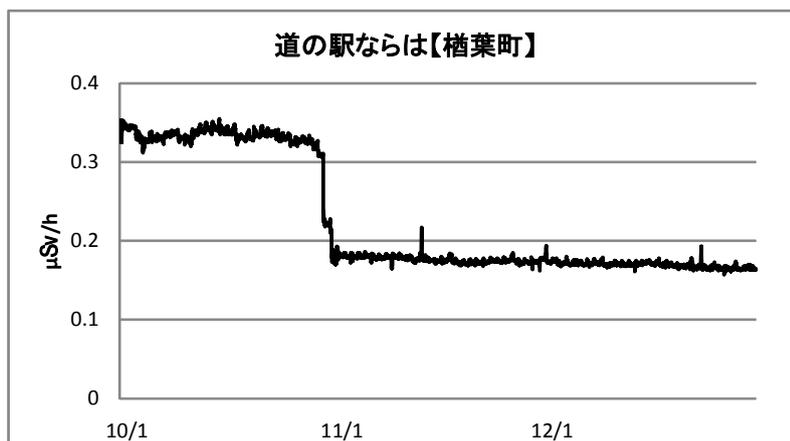
○別表番号21 道の駅ならは【柵葉町】

平成24年11月に実施された敷地、建物の洗浄・拭き取りの影響による空間線量率の低下（※）が確認されている。

※ 0.32 μ Sv/h（10月29日平均） → 0.18 μ Sv/h（12月1日平均）

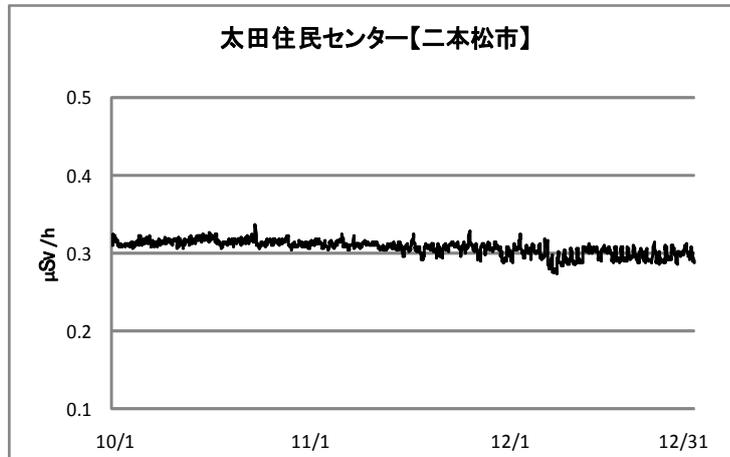
○別表番号1 太田住民センター【二本松市】

平成24年10月5日から11月16日にかけて構内舗装面の洗浄が行われたが、モニタリングポストの指示値に目立った低下は確認されていない。

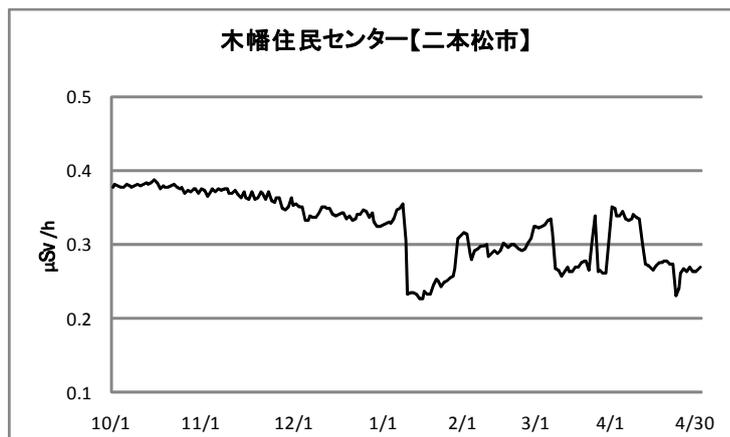
○別表番号2 木幡住民センター【二本松市】

平成24年10月1日から平成25年1月31日にかけて駐車場舗装面・建物壁面の洗浄、周辺樹木の枝打ち・剪定、草刈り、排水路碎石除去が行われており、1月以降は積雪の影響も受けてモニタリングポストの指示値が徐々に低下している。

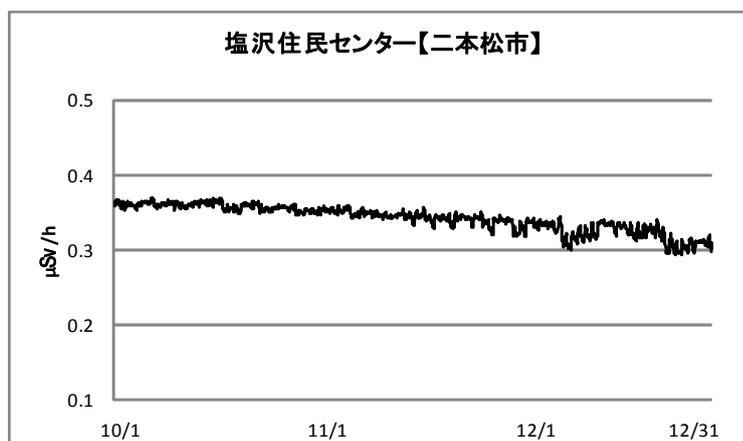
○別表番号3 塩沢住民センター【二本松市】

平成24年10月6日から12月23日にかけて周辺樹木の剪定、落葉・枯れ草の除去が行われたが、モニタリングポストの指示値に目立った低下は確認されていない。

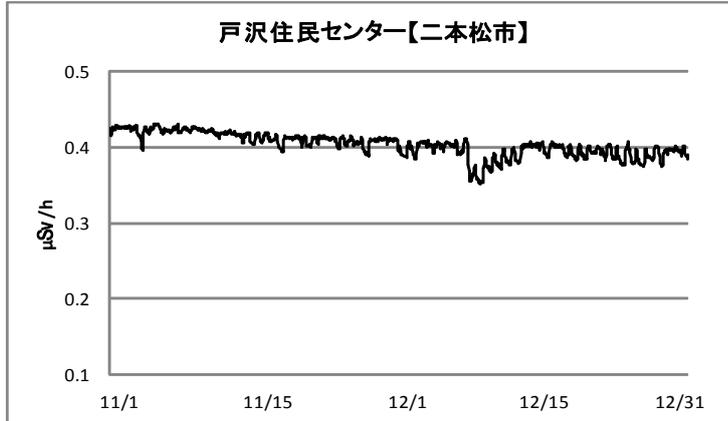
○別表番号4 戸沢住民センター【二本松市】

平成24年11月7日から12月10日にかけてグラウンドの表土入替、駐車場舗装面の洗浄が行われたが、モニタリングポストの指示値に目立った低下は確認されていない。

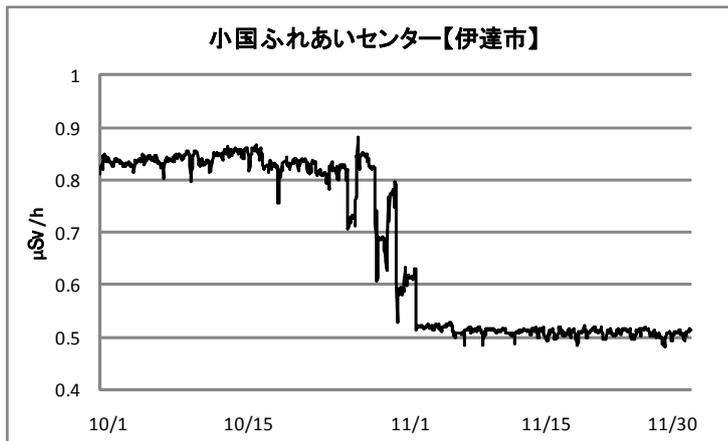
○別表番号5 小国ふれあいセンター【伊達市】

平成24年10月18日から11月1日にかけて実施された施設全体の除染の影響による空間線量率の低下(※)が確認されている。

※ 0.85 μSv/h (10月17日平均) → 0.52 μSv/h (11月 3日平均)

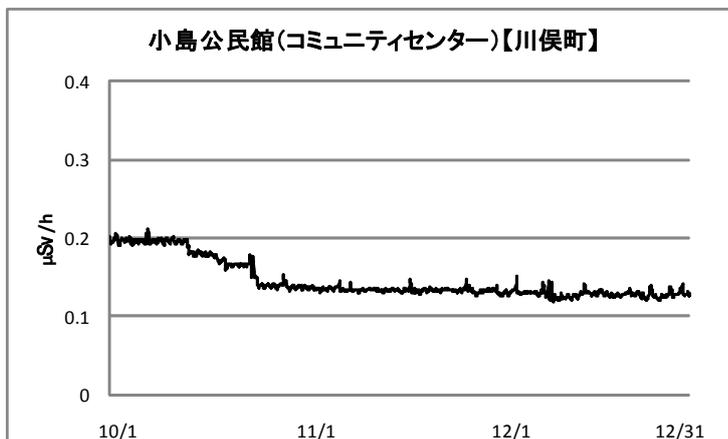
○別表番号6 小島公民館(コミュニティセンター)【川俣町】

平成24年10月12日から12月8日にかけて実施された建物の洗浄・拭き取り、表土入替、樹木の枝打ち・除草、舗装面の洗浄の影響による空間線量率の低下(※)が確認されている。

※ 0.19 μSv/h (10月11日平均) → 0.13 μSv/h (12月 9日平均)

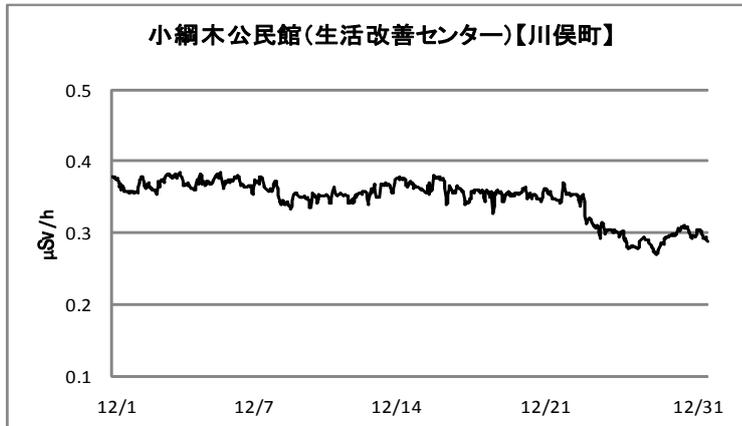
○別表番号7 小綱木公民館（生活改善センター）【川俣町】

平成24年12月18日から12月27日にかけて実施された建物の洗浄・拭き取り、表土入替、樹木の枝打ち・除草、駐車場舗装面の洗浄の影響による空間線量率の低下（※）が確認されている。

※ 0.37 μ Sv/h（12月17日平均） → 0.29 μ Sv/h（12月28日平均）

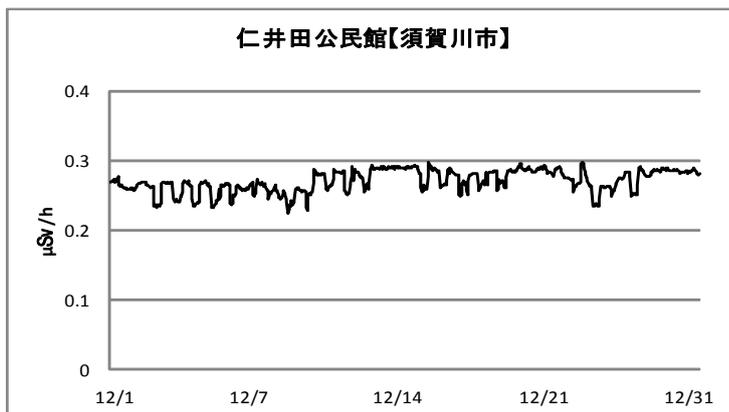
○別表番号8 仁井田公民館【須賀川市】

平成24年12月25日に側溝の清掃が行われたが、モニタリングポストの指示値に目立った低下は確認されていない。

なお、12月11日には、付属機器による遮蔽を低減するための工事の影響と考えられるわずかな指示値の上昇が確認されている。

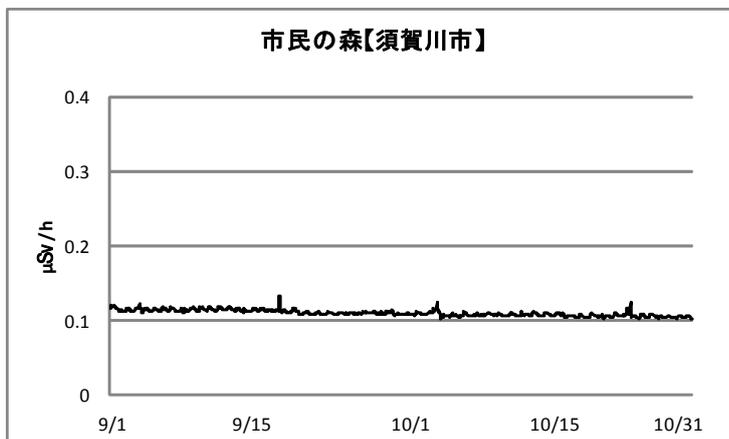
○別表番号9 市民の森【須賀川市】

平成24年10月5日に隣接する樹木の枝打ちが行われたが、モニタリングポストの指示値に目立った低下は確認されていない。

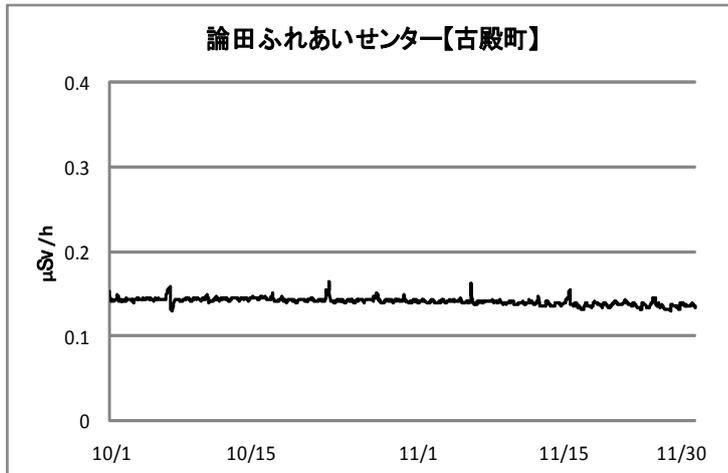
○別表番号10 論田ふれあいセンター【古殿町】

平成24年11月2日から11月4日にかけて表土の剥ぎ取り、草刈りが行われたが、モニタリングポストの指示値に目立った低下は確認されていない。

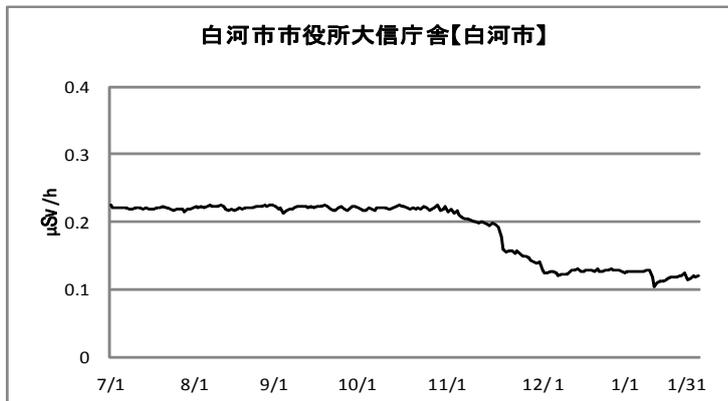
○別表番号11 白河市役所大信庁舎【白河市】

平成24年8月から12月にかけて実施された表土・芝の入替、雨樋・舗装面の洗浄、側溝清掃、花壇土入替、植木の刈り込みの影響による空間線量率の低下（※）が確認されている。

※ 0.22 μSv/h（7月平均） → 0.22 μSv/h（8月平均） → 0.22 μSv/h（9月平均） →
0.22 μSv/h（10月平均） → 0.19 μSv/h（11月平均） → 0.13 μSv/h（12月平均） →
0.12 μSv/h（1月平均）

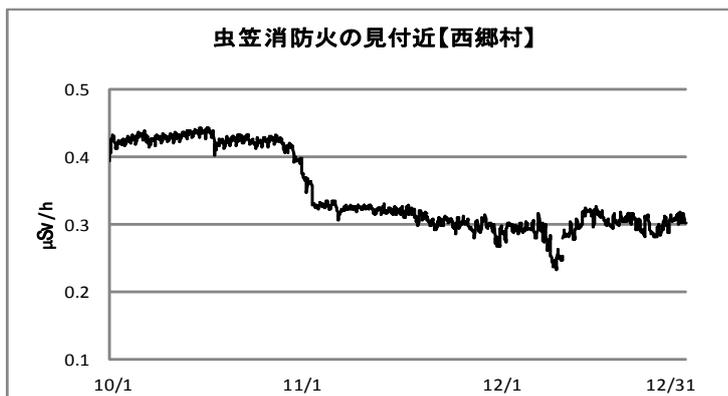
○別表番号12 虫笠消防火の見付近【西郷村】

平成24年10月10日から12月20日にかけて実施された表土の入替、除草、側溝の清掃の影響による空間線量率の低下（※）が確認されている。

※ 0.43 μSv/h（10月9日平均） → 0.30 μSv/h（12月21日平均）

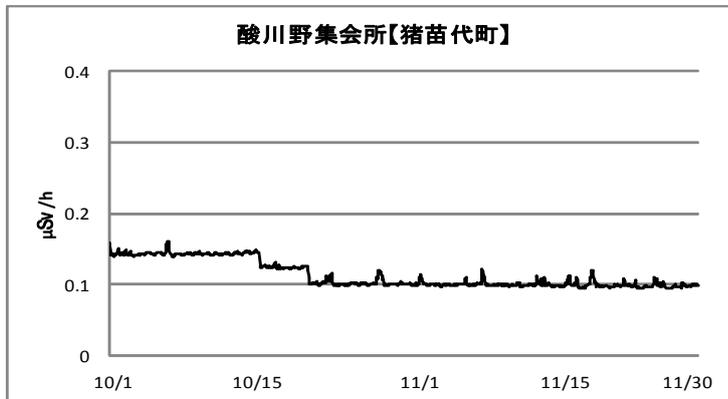
○別表番号13 酸川野集会所【猪苗代町】

平成24年10月21日に実施された敷地の山砂盛土の影響による空間線量率の低下（※）が確認されている。

※ 0.12 μ Sv/h（10月20日平均） → 0.10 μ Sv/h（10月22日平均）

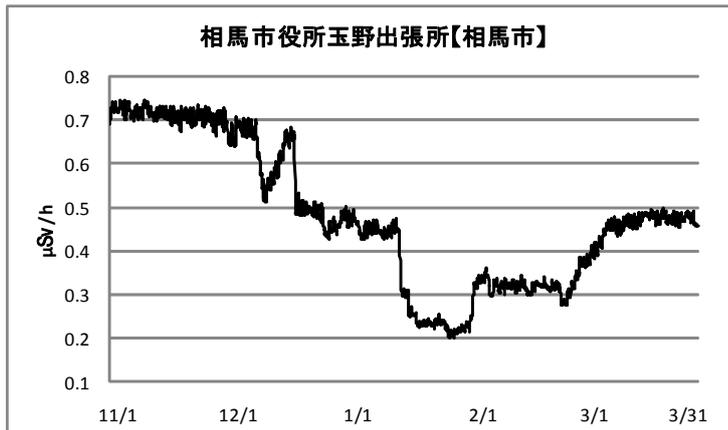
○別表番号14 相馬市役所玉野出張所【相馬市】

平成24年12月18日から12月24日にかけて実施された建物の洗浄、表土入替による空間線量率の低下（※）が確認されている。

なお、1月上旬から3月上旬にかけての指示値の低下は、積雪によるものと考えられる。

※ 0.71 μ Sv/h（11月平均） → 0.57 μ Sv/h（12月平均） → 0.33 μ Sv/h（1月平均） → 0.32 μ Sv/h（2月平均） → 0.45 μ Sv/h（3月平均）

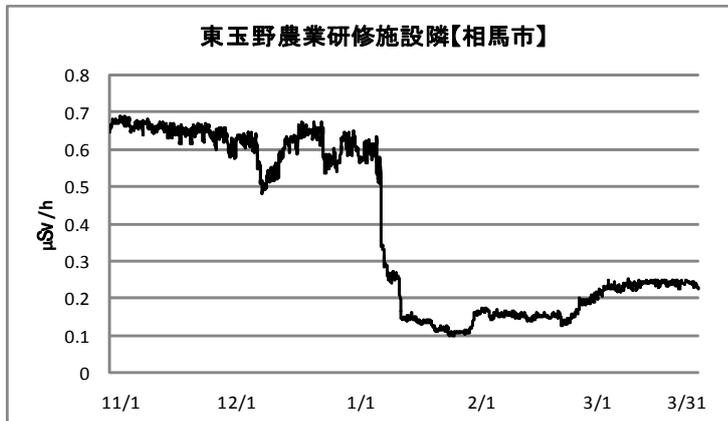
○別表番号15 東玉野農業研修施設隣【相馬市】

平成24年12月17日から平成25年1月9日にかけて実施された建物の洗浄、表土入替の影響による空間線量率の低下（※）が確認されている。

なお、1月上旬から3月上旬にかけての指示値の低下は、積雪によるものと考えられる。

※ 0.66 μ Sv/h（11月平均） → 0.60 μ Sv/h（12月平均） → 0.28 μ Sv/h（1月平均） → 0.15 μ Sv/h（2月平均） → 0.23 μ Sv/h（3月平均）

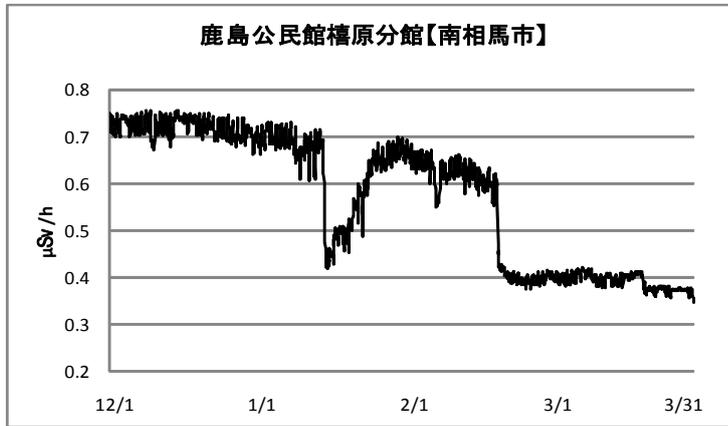
○別表番号16 鹿島公民館榑原分館【南相馬市】

平成25年1月23日から1月28日にかけて実施された表土入替、建物の屋根の洗浄の影響による空間線量率の低下（※）が確認されている。

なお、1月中旬から下旬と2月中旬以降の指示値の低下は、積雪によるものと考えられる。

また、対象期間外ではあるが、3月下旬の指示値の低下は、3月27日から実施された表土除去等の影響によるものと考えられる。

※ 0.72 μ Sv/h（12月平均） → 0.62 μ Sv/h（1月29日～2月18日平均）

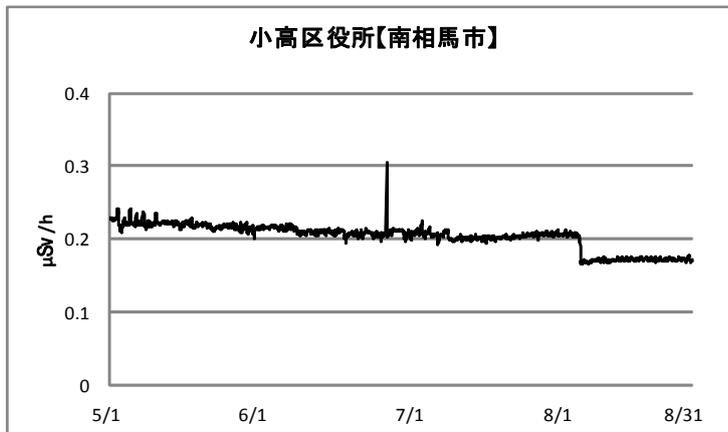
○別表番号17 小高区役所【南相馬市】

平成24年6月から7月にかけて実施された除染の影響による空間線量率の低下（※）が確認されている。

※ 0.22 μ Sv/h（5月平均） → 0.21 μ Sv/h（6月平均） → 0.20 μ Sv/h（7月平均） → 0.18 μ Sv/h（8月平均）

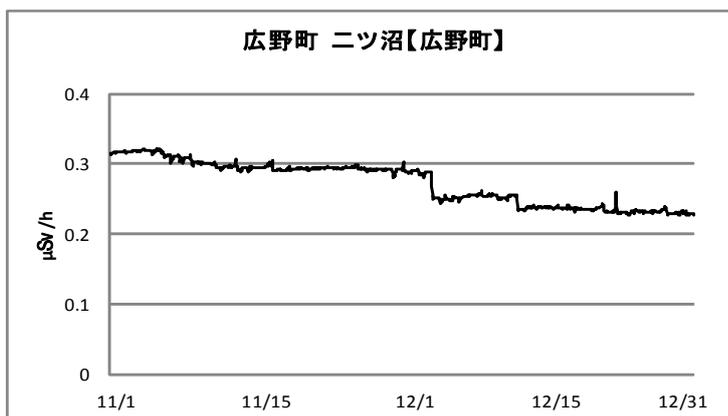
○別表番号18 広野町ニツ沼【広野町】

平成24年12月4日に実施された建物の洗浄、表土入替の影響による空間線量率の低下（※）が確認されている。

※ 0.29 μ Sv/h（12月3日平均） → 0.24 μ Sv/h（12月14日平均）

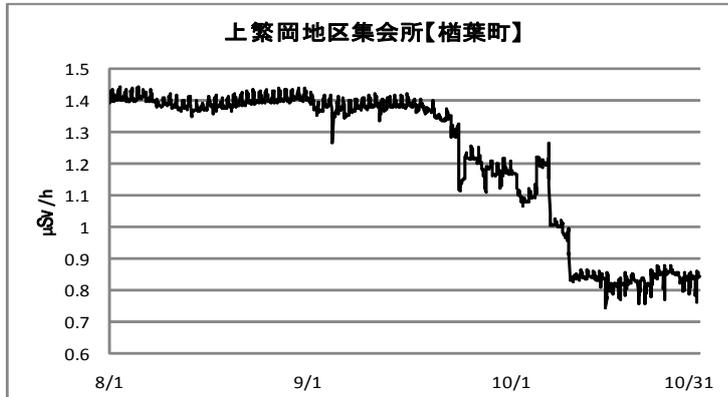
○別表番号19 上繁岡地区集会所【榑葉町】

平成24年9月に実施された敷地、建物の洗浄・拭き取りの影響による空間線量率の低下（※）が確認されている。

※ 1.40 μ Sv/h (8月平均) → 1.33 μ Sv/h (9月平均) → 0.92 μ Sv/h (10月平均)

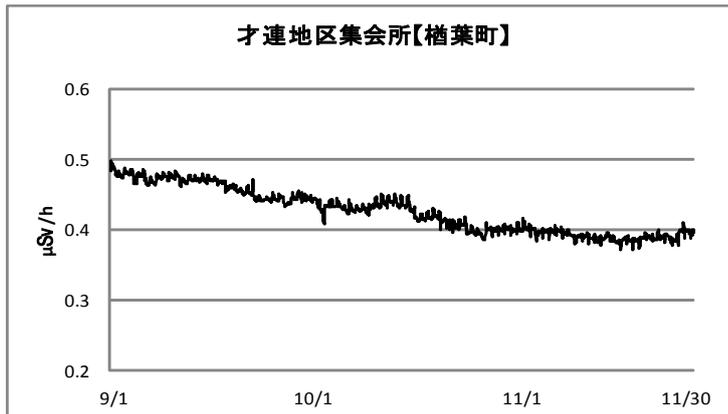
○別表番号20 才連地区集会所【榑葉町】

平成24年10月に実施された敷地、建物の洗浄・拭き取りの影響による空間線量率の低下（※）が確認されている。

※ 0.46 μ Sv/h (9月平均) → 0.42 μ Sv/h (10月平均) → 0.39 μ Sv/h (11月平均)

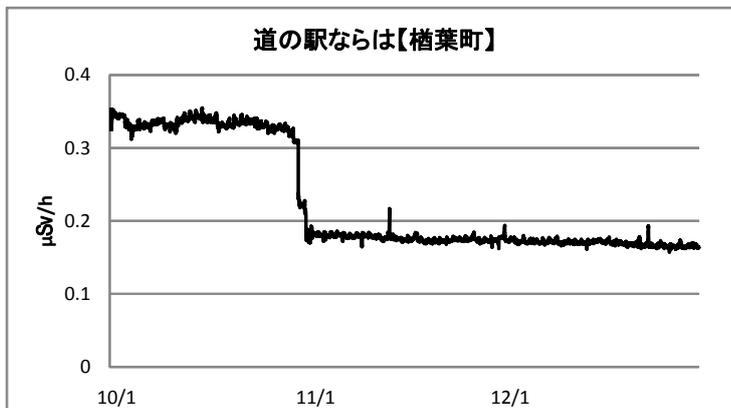
○別表番号21 道の駅ならは【榑葉町】

平成24年11月に実施された敷地、建物の洗浄・拭き取りの影響による空間線量率の低下（※）が確認されている。

※ 0.32 μ Sv/h (10月29日平均) → 0.18 μ Sv/h (12月1日平均)

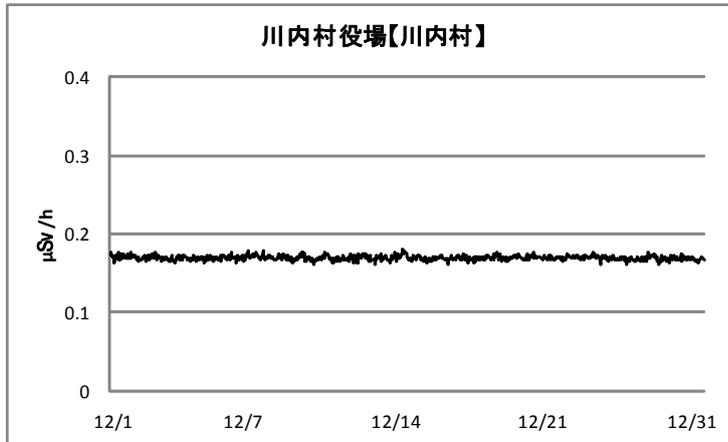
○別表番号22 川内村役場【川内村】

平成23年12月9日に建物の洗浄、表土入替が行われたが、モニタリングポストの指示値に目立った低下は確認されていない。

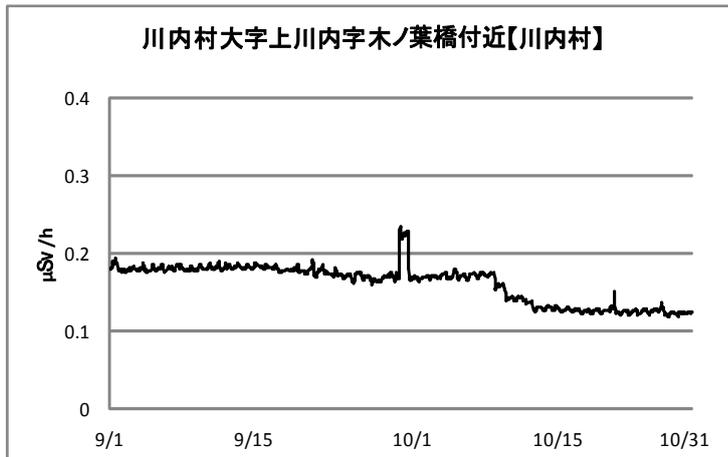
○別表番号23 川内村大字上川内字木ノ葉橋付近【川内村】

平成24年10月3日から10月20日にかけて実施された建物の洗浄、表土入替、森林の枝打ち、落葉除去の影響による空間線量率の低下（※）が確認されている。

なお、10月1日から2日にかけて空間線量率が上昇しているが、除染作業に伴う一時的な上昇と考えられる。

※ 0.17 $\mu\text{Sv/h}$ (10月3日平均) → 0.13 $\mu\text{Sv/h}$ (10月21日平均)

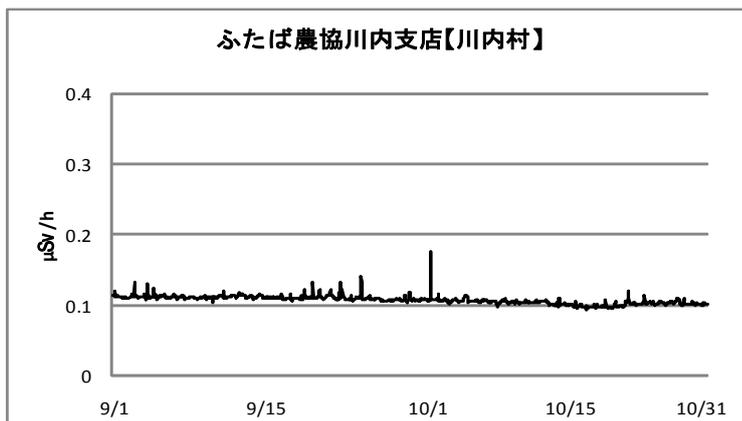
○別表番号24 ふたば農協川内支店【川内村】

平成24年10月4日から10月20日にかけて建物の洗浄、表土入替が行われたが、モニタリングポストの指示値に目立った低下は確認されていない。

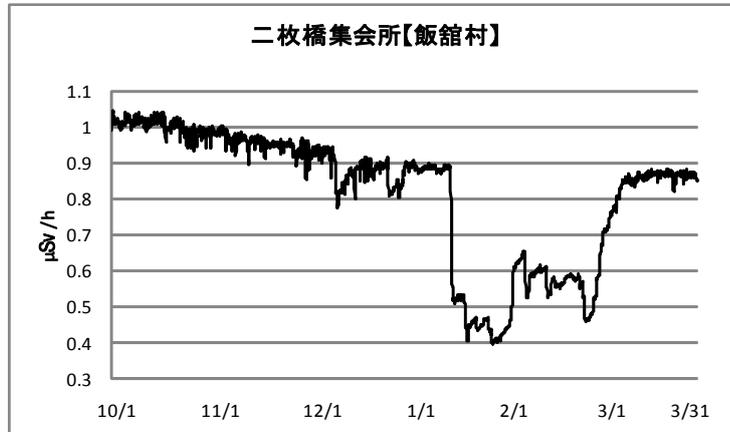
○別表番号25 二枚橋集会所【飯館村】

平成24年10月22日から12月26日にかけて実施された建物の拭き取り、表土入替の影響による空間線量率の低下（※）が確認されている。

なお、1月中旬から3月上旬にかけての指示値の低下は、積雪によるものと考えられる。

※ 1.00 μ Sv/h（10月21日平均） → 0.90 μ Sv/h（12月31日平均）
