福島第一原子力発電所 1号機
建屋カバー解体・ガレキ撤去の計画
追加調査等の実施について

平成27年2月17日

東京電力株式会社
福島第一廃炉推進カンパニー
福島第一原子力発電所

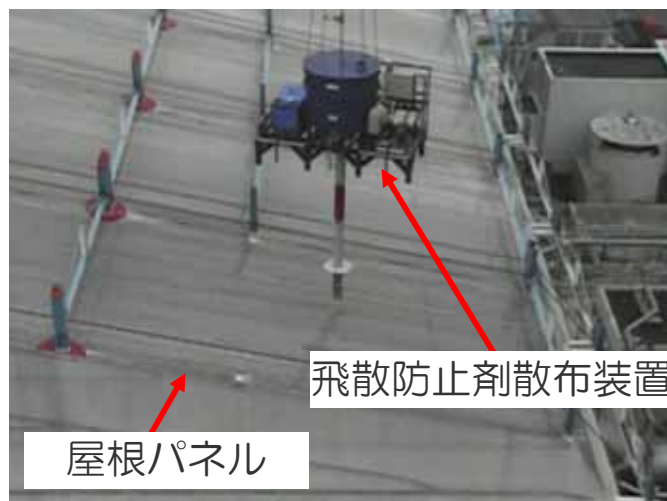
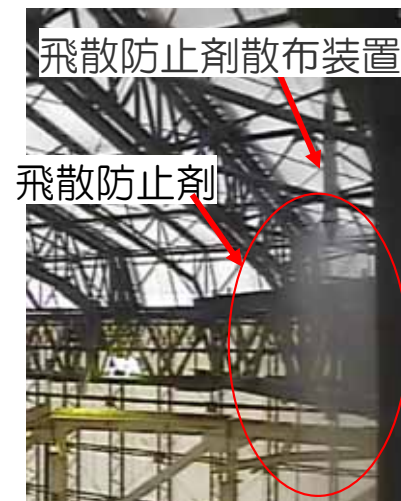
屋根パネルへの孔あけ状況

飛散防止剤散布状況

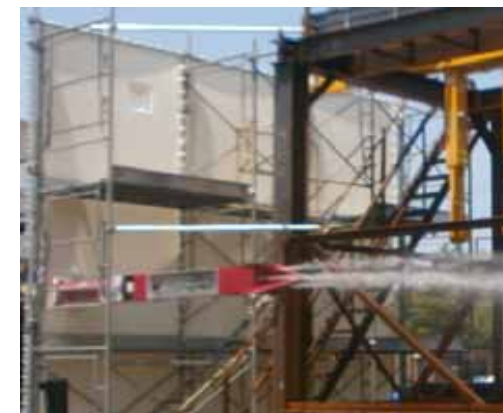
壁パネル外し前に壁パネルに孔をあけ、側面からガレキに飛散防止剤を散布

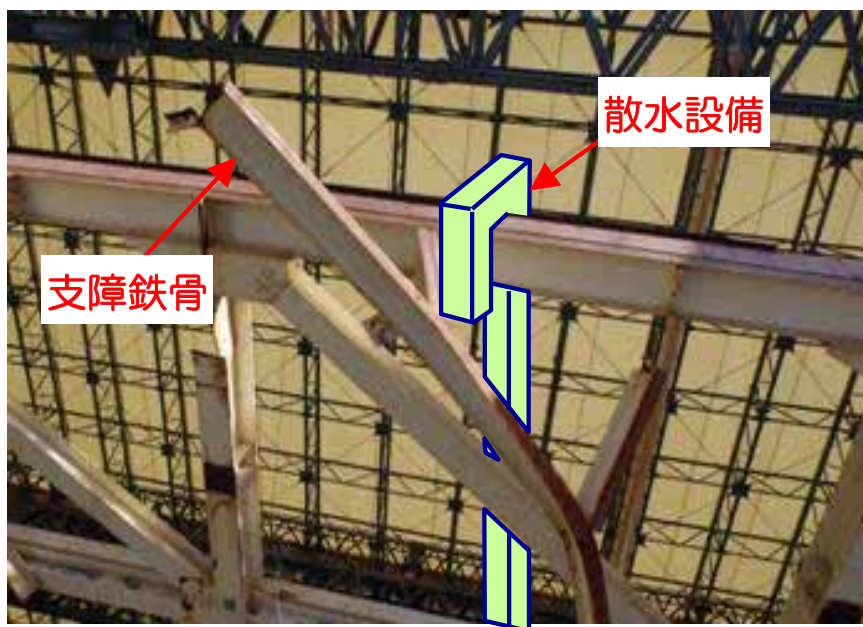
クレーンで吊り下げる把持装置や吸引装置で撤去

- 10月～12月の調査で確認された飛散抑制対策のための散水設備の設置に支障となる鉄骨を撤去

作業手順

①撤去箇所へ事前に飛散防止剤を散布

②コンクリート片を吸引

③局所散水し鉄骨を撤去

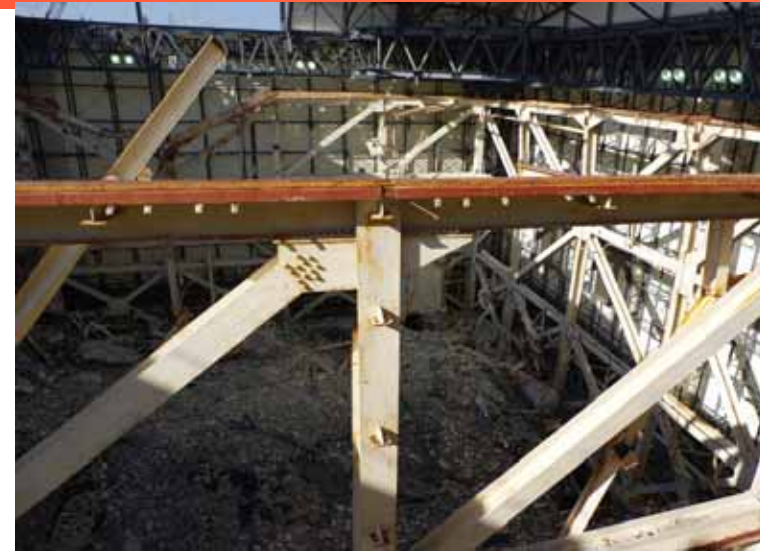
① 7a柱上部梁
健全

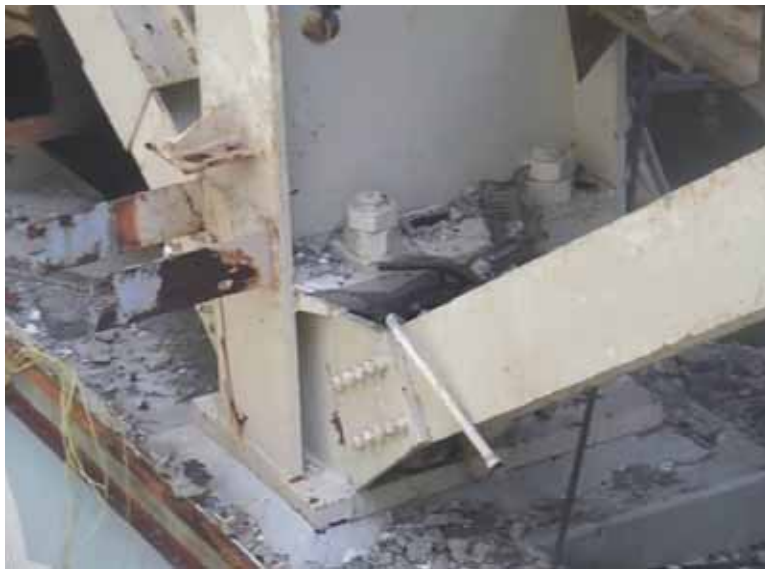
② 9a通り柱脚
健全

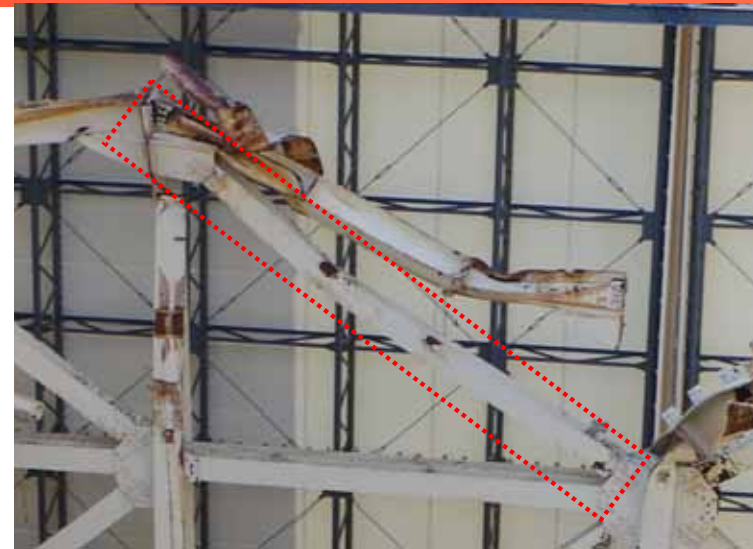
④ 9a-8a通り間上部鉄骨損傷

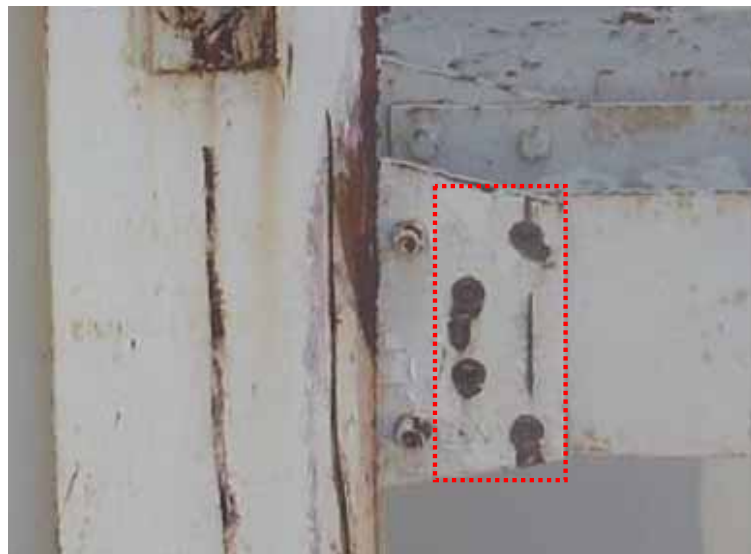
⑤ 9a通り柱梁接合部ボルト欠落

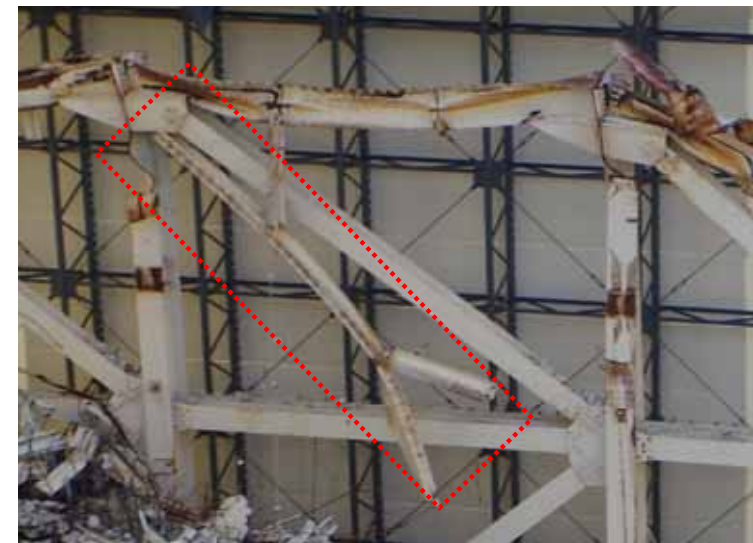
⑥ 西面10a通り付近上部鉄骨損傷

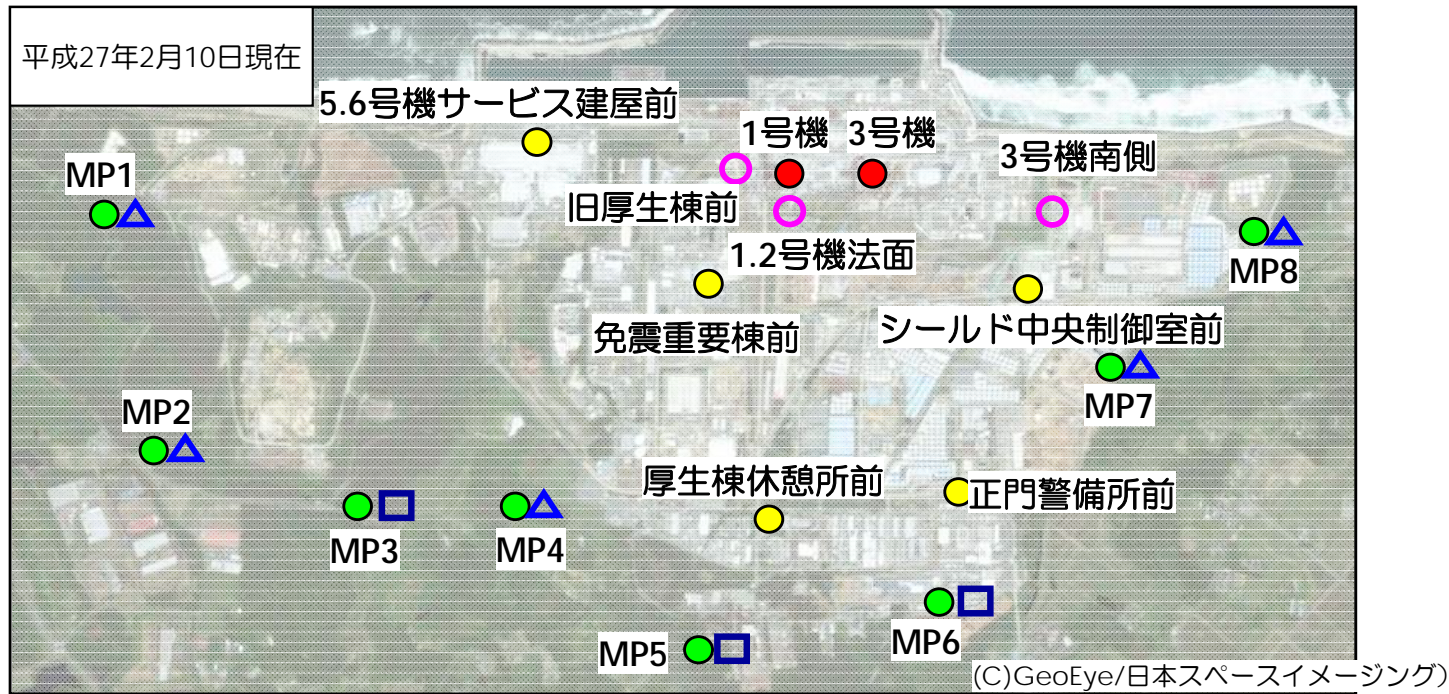
- ダスト濃度は、作業中に加え、夜間・休日も24時間体制で監視
- 1号機のオペレーティングフロア上のダストモニタは、H27年3月末までにローテーション監視から連続監視に変更予定
- 敷地境界のダストサンプラは、H27年3月末までにダストモニタに変更予定

- オペレーティングフロア上のダストモニタで監視 (1, 3号機各4箇所※) : 警報値 5.0×10^{-3} (Bq/cm³)
- 原子炉建屋近傍ダストモニタで監視 (3箇所) : 警報値 1.0×10^{-4} (Bq/cm³)
- 構内ダストモニタで監視 (5箇所) : 警報値 1.0×10^{-4} (Bq/cm³)
- △ 敷地境界ダストモニタ (5箇所) による監視 : 警報値 1.0×10^{-5} (Bq/cm³)
- 敷地境界ダストサンプラ (3箇所) による測定
- 敷地境界モニタリングポスト (8箇所)
