福島第一原発の廃炉・汚染水対策の状況 について

原子力災害対策本部 廃炉・汚染水対策チーム
平成27年5月

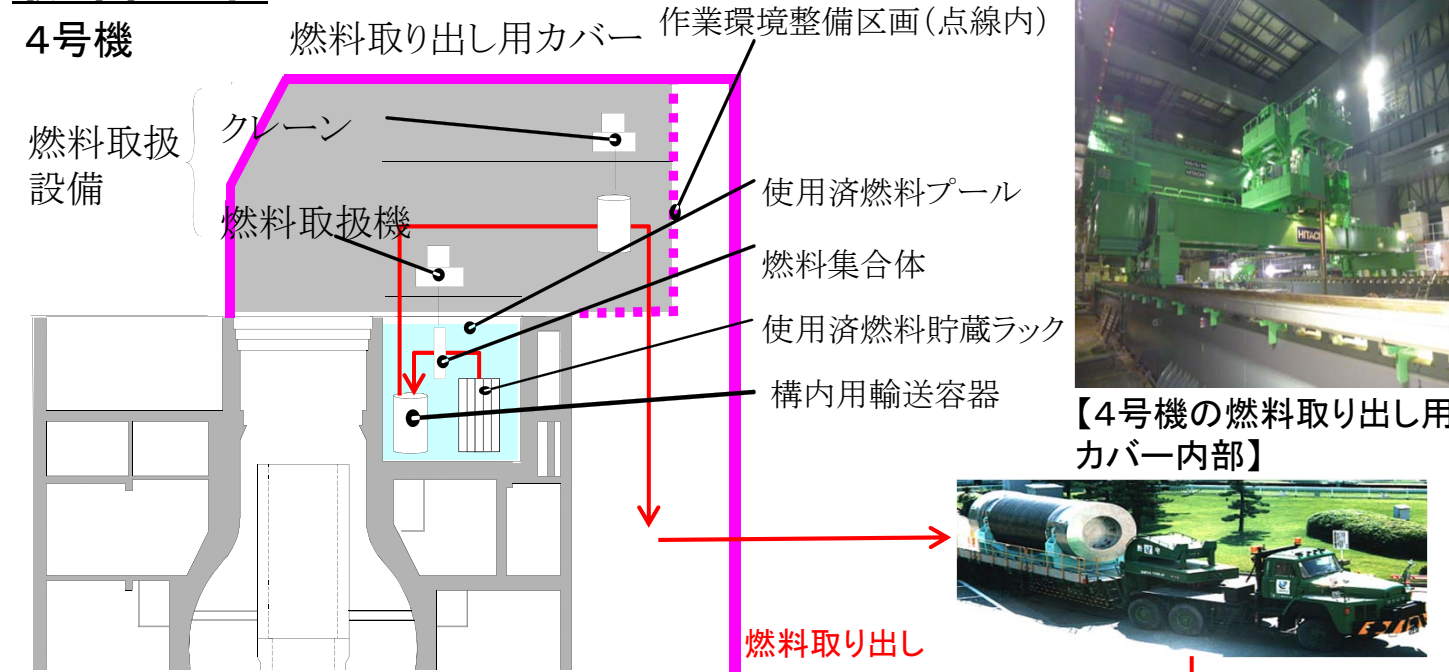
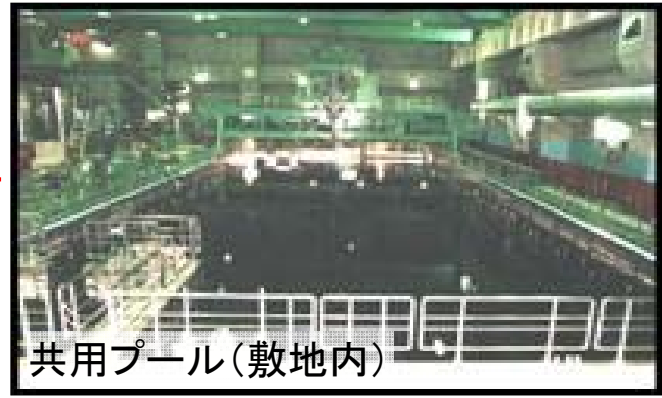
取り出し工程

- ◇ 使用済燃料プールの燃料1,533本（うち、202本は新燃料）を敷地内の共用プールへ移送し保管する計画。
- ◇ 平成25年11月18日から燃料取り出しを開始。
- ◇ 昨年12月22日に、全ての燃料の移送を完了。

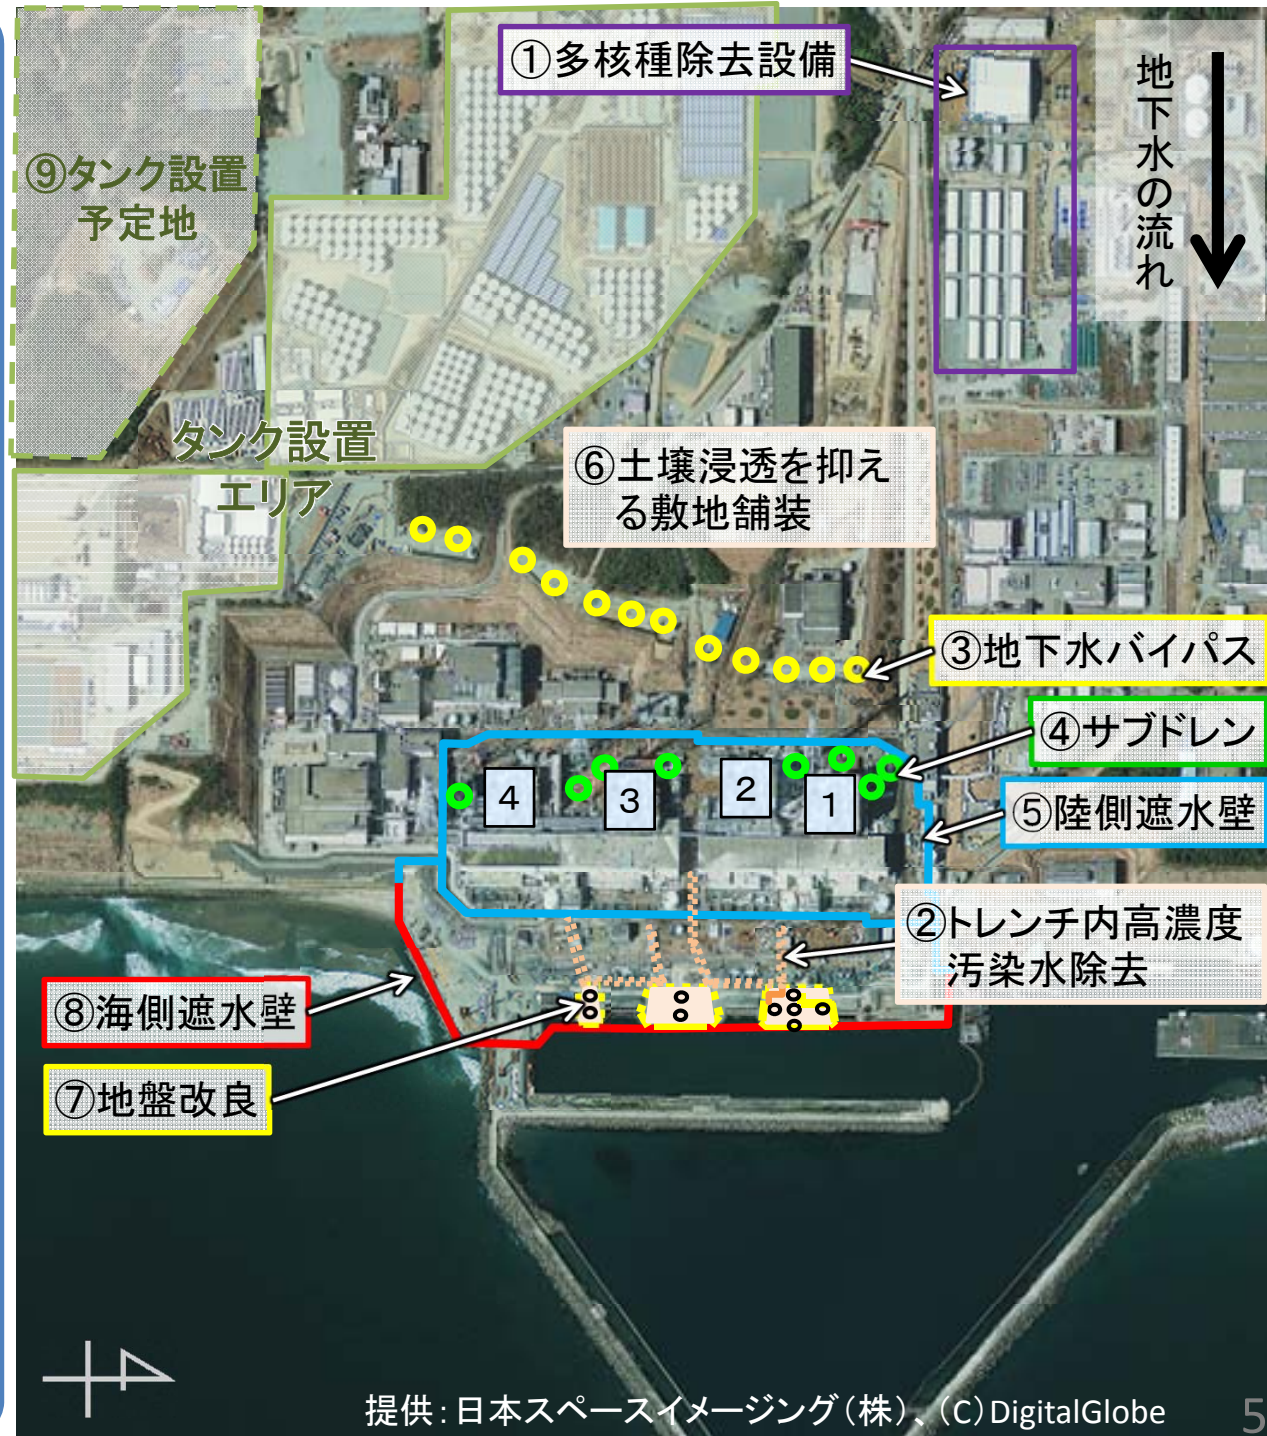
汚染水対策の概要

1. 汚染源を取り除く

- ① 多核種除去設備による汚染水浄化
- ② トレンチ内の高濃度汚染水の除去等

2. 汚染源に水を近づけない

- ③ 地下水バイパスによる地下水の汲み上げ
- ④ 建屋近傍の井戸（サブドレン）での汲み上げ
- ⑤ 凍土方式の陸側遮水壁の設置
- ⑥ 雨水の土壌浸透を抑える敷地舗装等

3. 汚染水を漏らさない

- ⑦ 水ガラスによる地盤改良
- ⑧ 海側遮水壁の設置
- ⑨ タンクの増設（溶接型タンクへのリプレイス等）

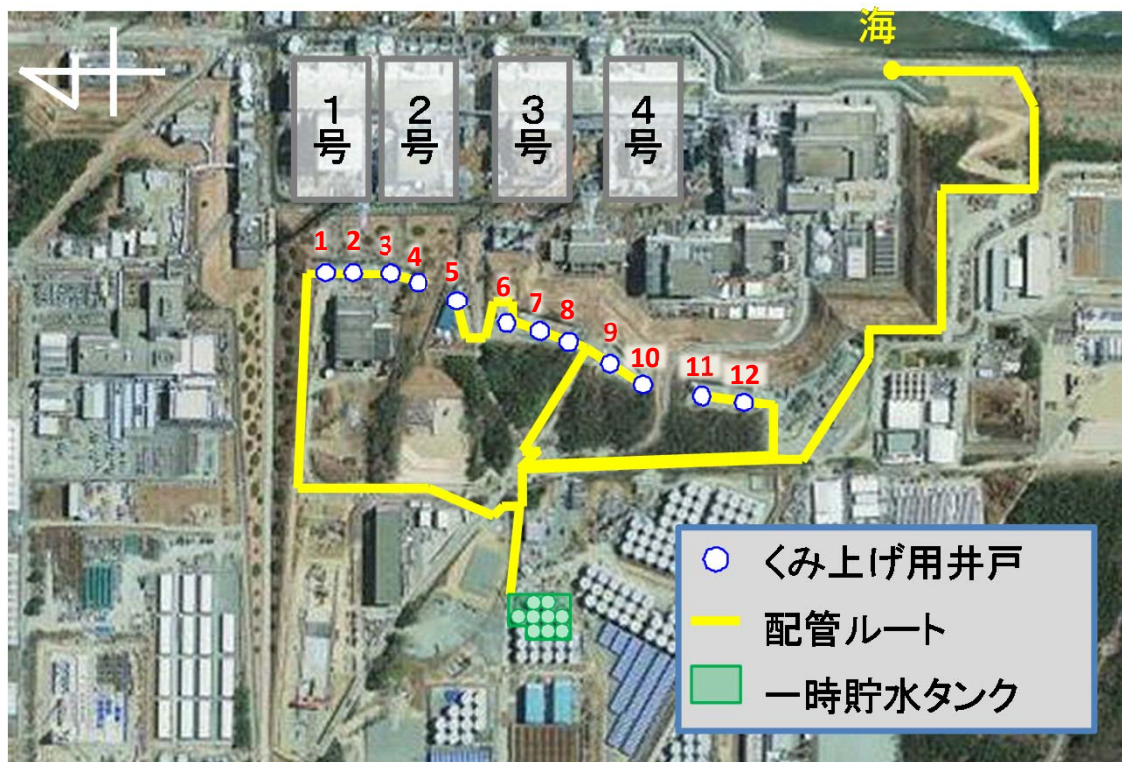
地下水バイパスの配置図と断面イメージ

- ◇ 建屋山側の井戸から地下水をくみ上げ、運用目標未満であることを確認しながら海へ排水。
昨年5月21日に運用開始後、63回、計101,835m³を排水(5月13日現在)。
- ◇ 他の対策と合わせ、建屋への地下水流入は約90m³/日低減と評価。

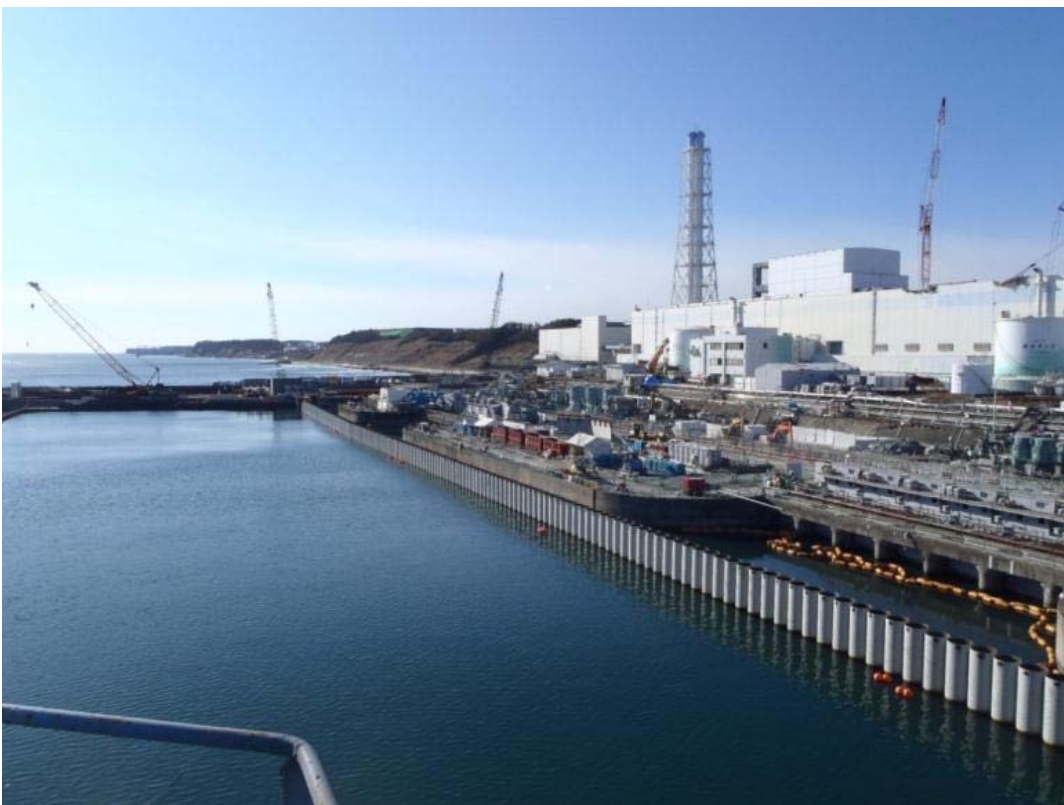
現在の海側遮水壁の設置状況

- ◇ 護岸の外側に遮水壁を設置し、汚染された地下水の海洋流出を防ぐ。
- ◇ 2011年10月に工事に着手し、鋼管矢板の打設は一部を除き完了(約98%完了)。遮水壁内側の埋立工事を実施中。
- ◇ くみ上げた地下水の浄化・排水について関係者に説明中。
