福島第一原子力発電所 1,000tノッチタンクから3号機タービン建屋への 移送ホースからの漏えいについて

2015年6月3日
東京電力株式会社

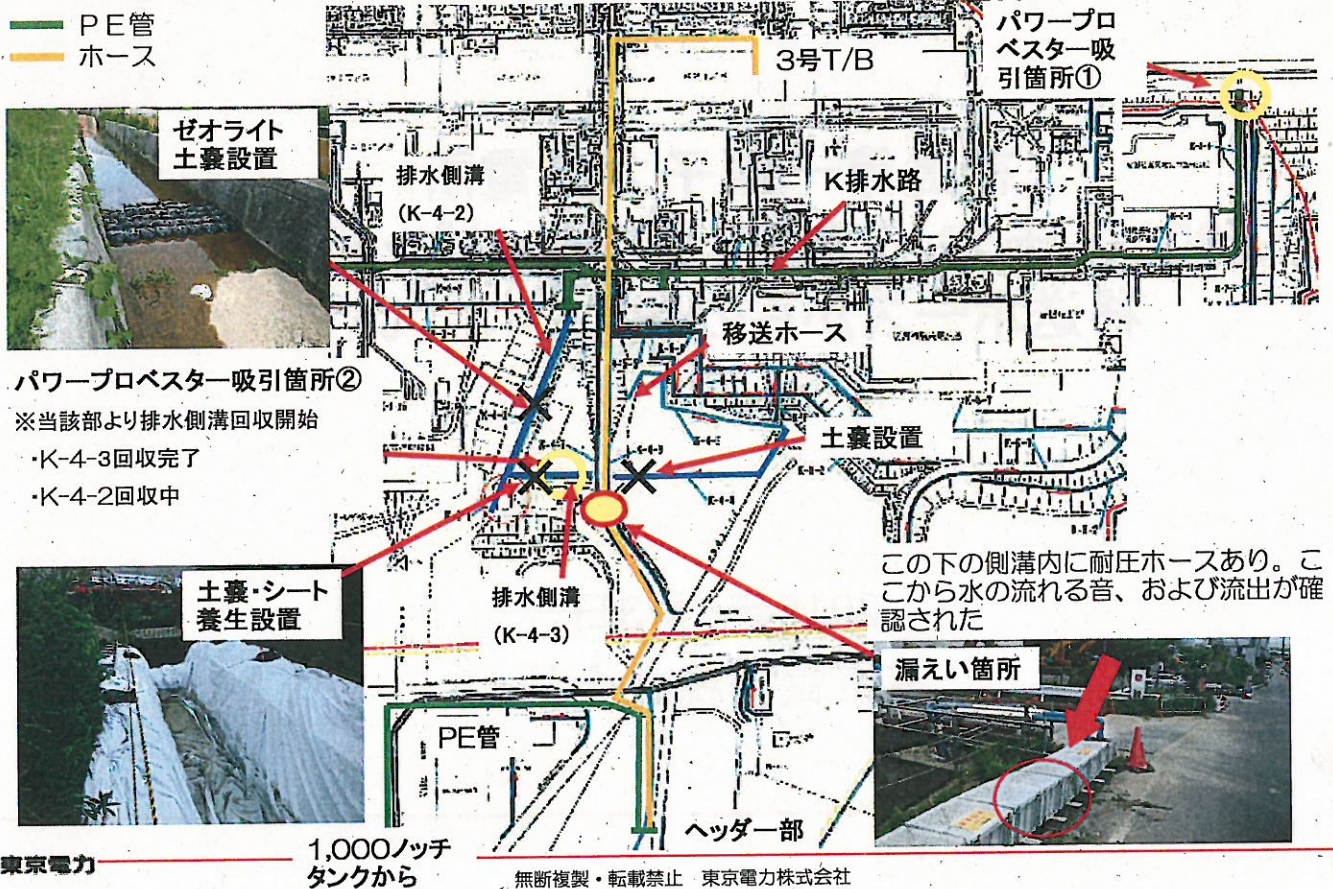
2. 発生場所

5月29日、1,000tノッチタンクから3号タービン建屋へタンク内水を移送していたところ、10時08分、移送ホースから漏えいしていることを他工事の現場作業員が発見した。

漏えい水は排水側溝に入っており、排水側溝はK排水路に接続されていることから、K排水路の水分析を確認した結果、28日7時の放射能濃度の上昇が認められたことから、漏えい水は排水側溝を経由しK排水路に流入し港湾内に流入したと推定した。

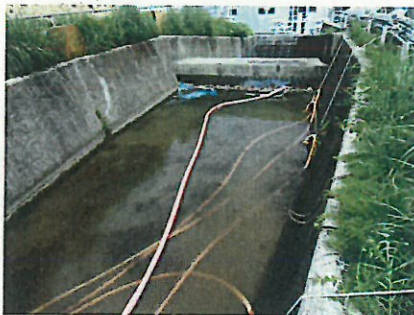
K-4-2側溝 水回収前

K排水路出口でのサンプリング結果が200Bq/L以下で安定していること、高濃度の漏えい水 ($2.3 \times 10^3 \text{Bq/L}$) が滞留しているK-4-2側溝の水回収が完了したことから、漏えい水の回収作業を完了する。

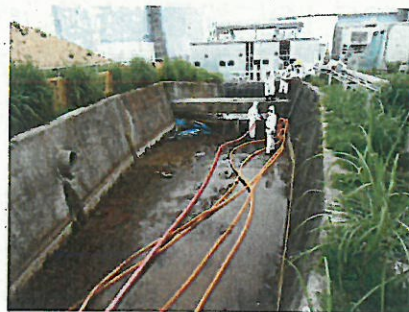
K-4-2側溝 水回収後

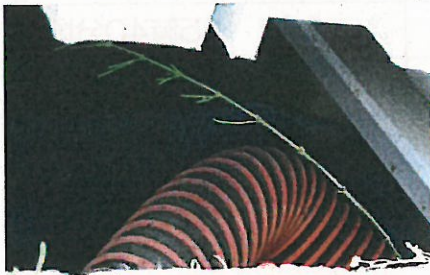
②漏えい部の形状：長さ約1cm×幅約0.2cmの楕円状（中間にわずかな繋がりあり）

- ・漏えい箇所は、ホース屈曲部の外側
- ・漏えい部周辺は、補強リングの間隔が広がっており、ホース地が柔らかくなっている（ゴムが伸びている）

※漏えい発見時のホース状態（屈曲あり）

- 当該ホースは、H25.10に設置した後、定期的な点検は未実施。経年劣化及び屈曲状態により局部的にホースが伸ばされて開口したものと推定。
- 当該ホースは漏えいリスクが大きいことを認識しており、昨年度から優先でPE管に取り換える工事を進めていたが、2号変圧器撤去工事や凍土壁設置工事との干渉により一部の配管が施工できない状態となっていた。なお、35m盤から10m盤への雨水移送に用いているホースは当該ホース1箇所であった。
- これらの状況により、35m盤より下のエリアについては当該ホースを長期間使用することになっていたが、ホースの経年劣化などを発見できなかった。
- H27.3に雨水移送ラインのホース部からの漏えいを契機に移送開始後全ラインのチェックを行う旨を記載した手順書を順次作成していたが、当該ラインについては完成しておらず、明確な指示ができていなかった。

- 当該ホースは使用を取りやめ、他工事と調整しPE管に取り換えを速やかに進める。(施工期間:約1週間)
- ホースの全線点検を実施する。
 - 点検開始 H27.5.30より開始
- 当該ラインも含め、全雨水移送ラインについて手順書を策定する。また策定にあたっては、ホース部についてはポンプ起動後に全線ラインチェックを実施する手順書とする。

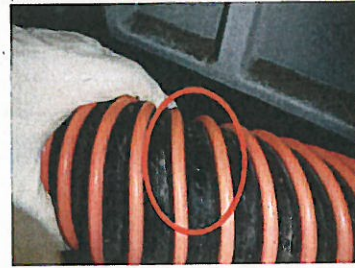
※確認のため、ホースを曲げて当該箇所を拡大させた状態

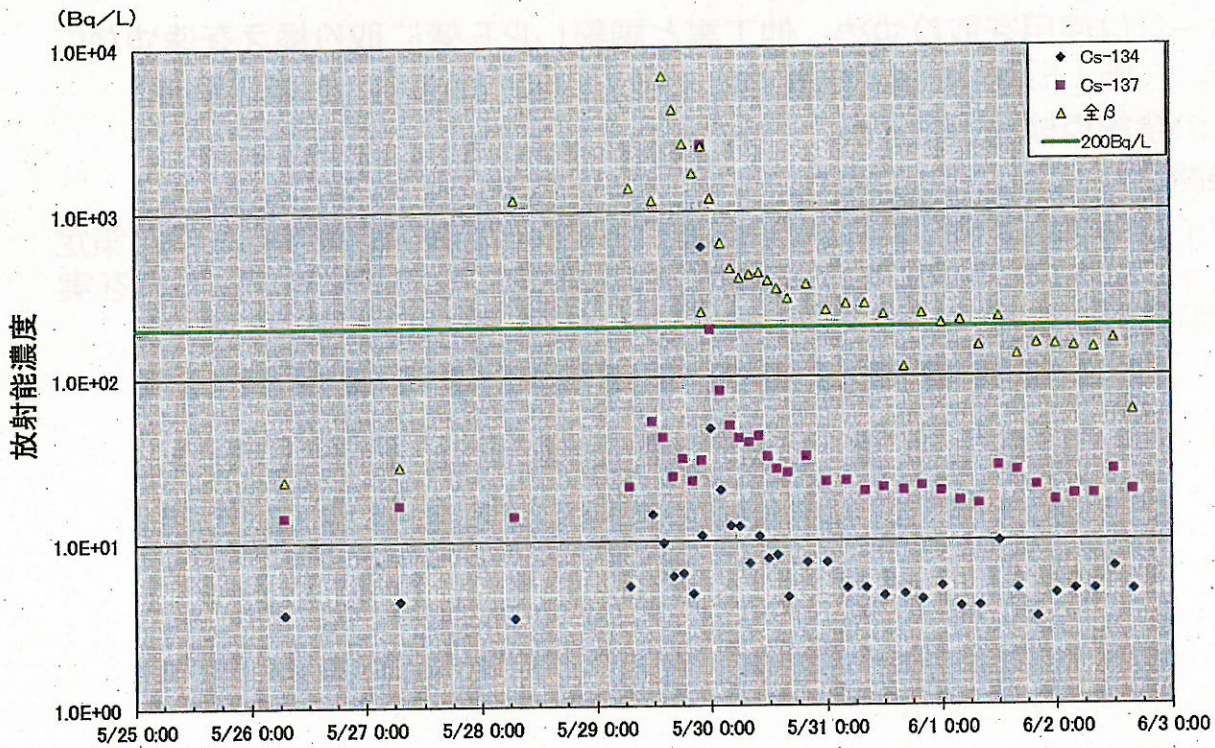
8. K排水路の放射能濃度推移

K排水路の放射能濃度推移

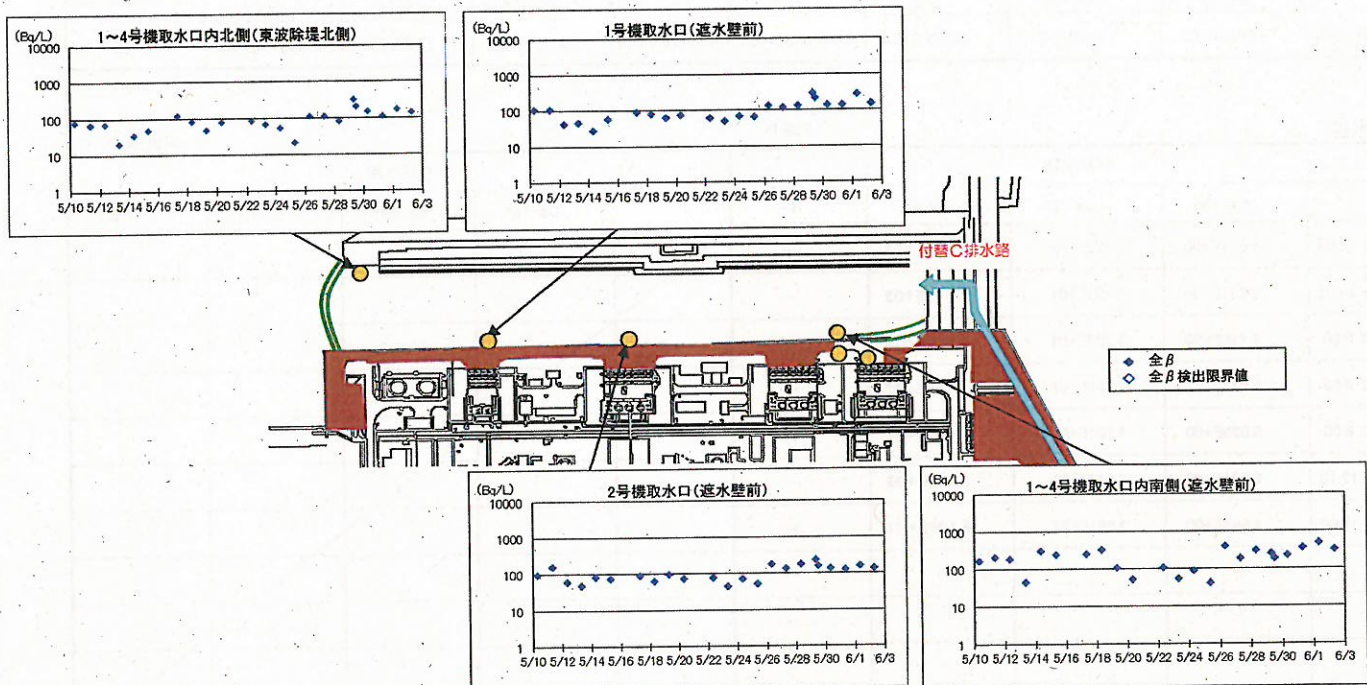
9. モニタリング結果（1～4号機取水口付近）

※ 海側遮水壁外側の調査点のみ記載
