サブドレン他水処理施設の状況について

2015年11月5日
 東京電力株式会社
 福島第一廃炉推進カンパニー
 福島第一原子力発電所

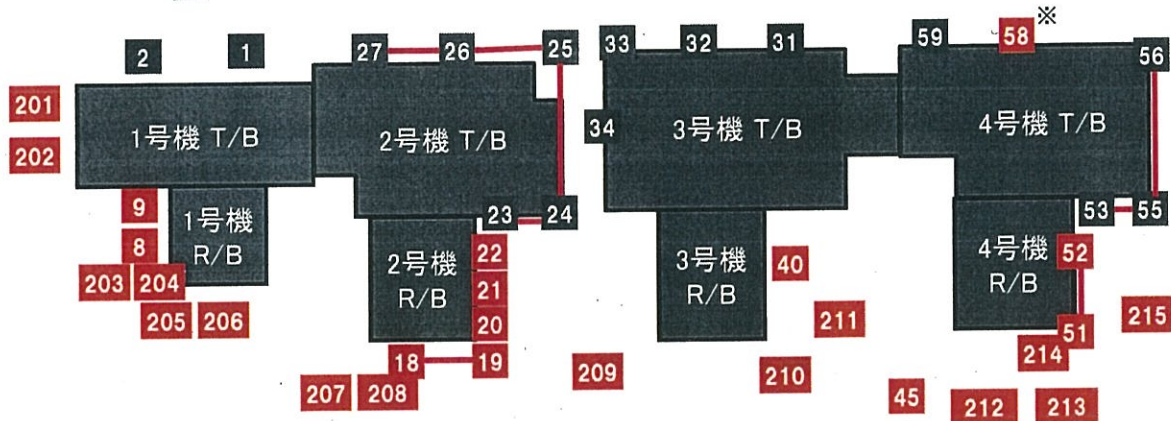
2-1. サブドレンの汲み上げ状況(24時間運転)

- 山側サブドレンL値をT.P.5,064 (O.P.6,500)から稼働し、段階的にL値の低下を実施。
実施期間：9月17日～
L値設定：10月22日～T.P.4,064 (O.P.5,500)で稼働中。
- 海側サブドレンL値をT.P.4,064 (O.P.5,500)にて稼働。(段階的にL値の低下を実施予定)
実施期間：10月30日～
- 一日あたりの平均汲み上げ量：約350m³ (9月17日15時～11月3日15時)

■ : 稼働対象 ■ : 稼働対象外

(注) No. 201～215はN1～N15と同一。

※10/30～稼働

— : 横引き管

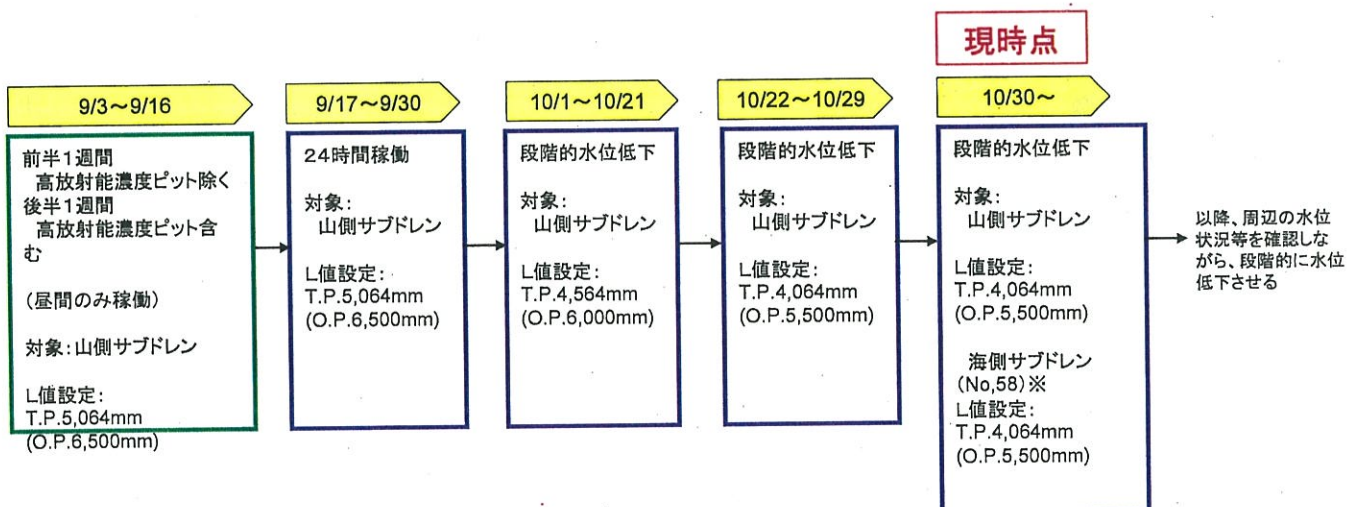
2-2. サブドレン稼働状況

※ No.58以外のピットについては水位の状況等を確認し、順次稼働を計画。

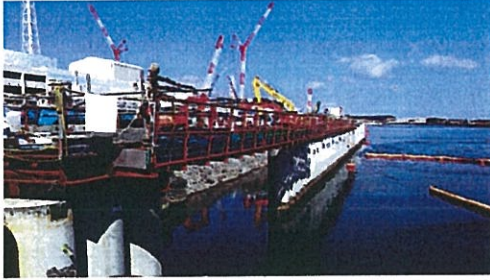
<鋼管矢板打設前>

- ◆ 海側遮水壁の鋼管矢板は9/22に打設完了。
- ◆ 海側遮水壁閉合作業は、10/26に作業完了。

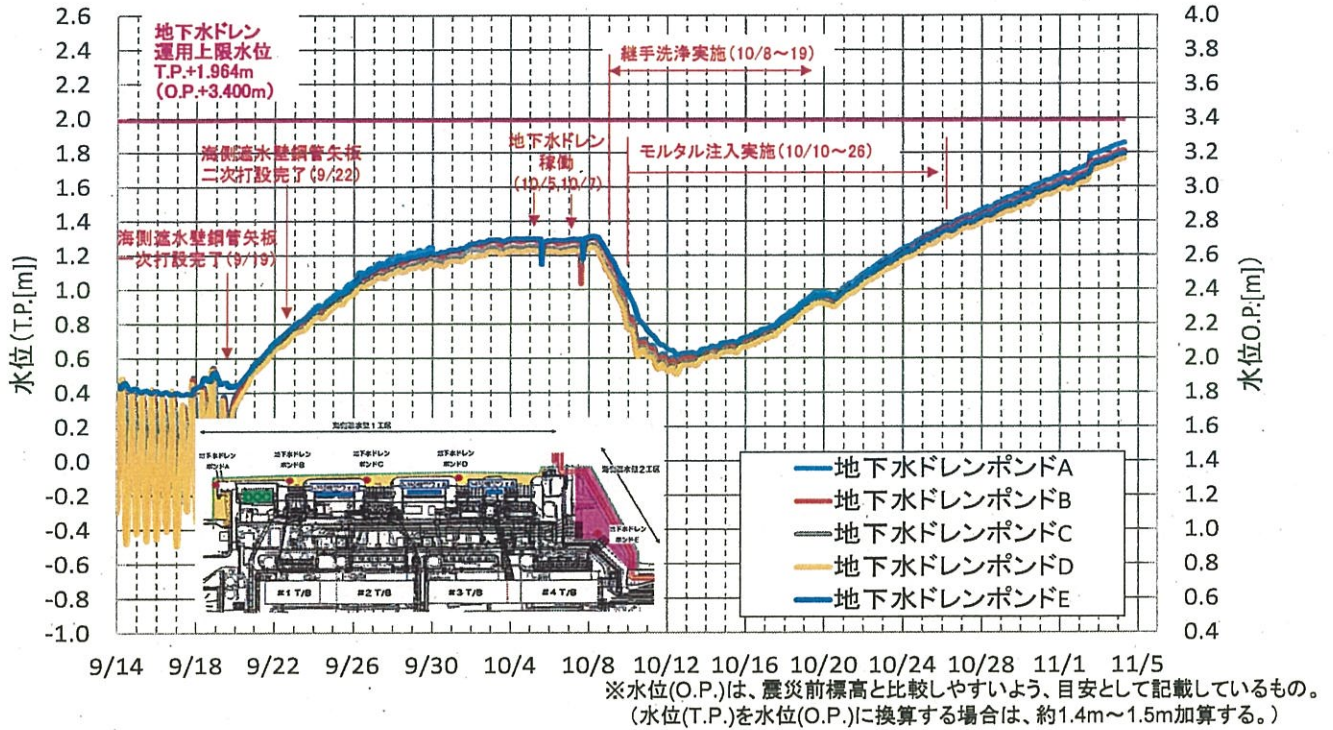
<参考3> 海側遮水壁の閉合作業と地下水ドレン水位の変動

- ◆ 地下水ドレンポンド水位は、鋼管矢板打設完了後上昇し、継手洗浄（10/8～9, 19）後に一時低下がみられたが、継手へのモルタル注入により上昇。地下水位の上昇に合わせて地下水ドレンの汲み上げを検討実施していく。

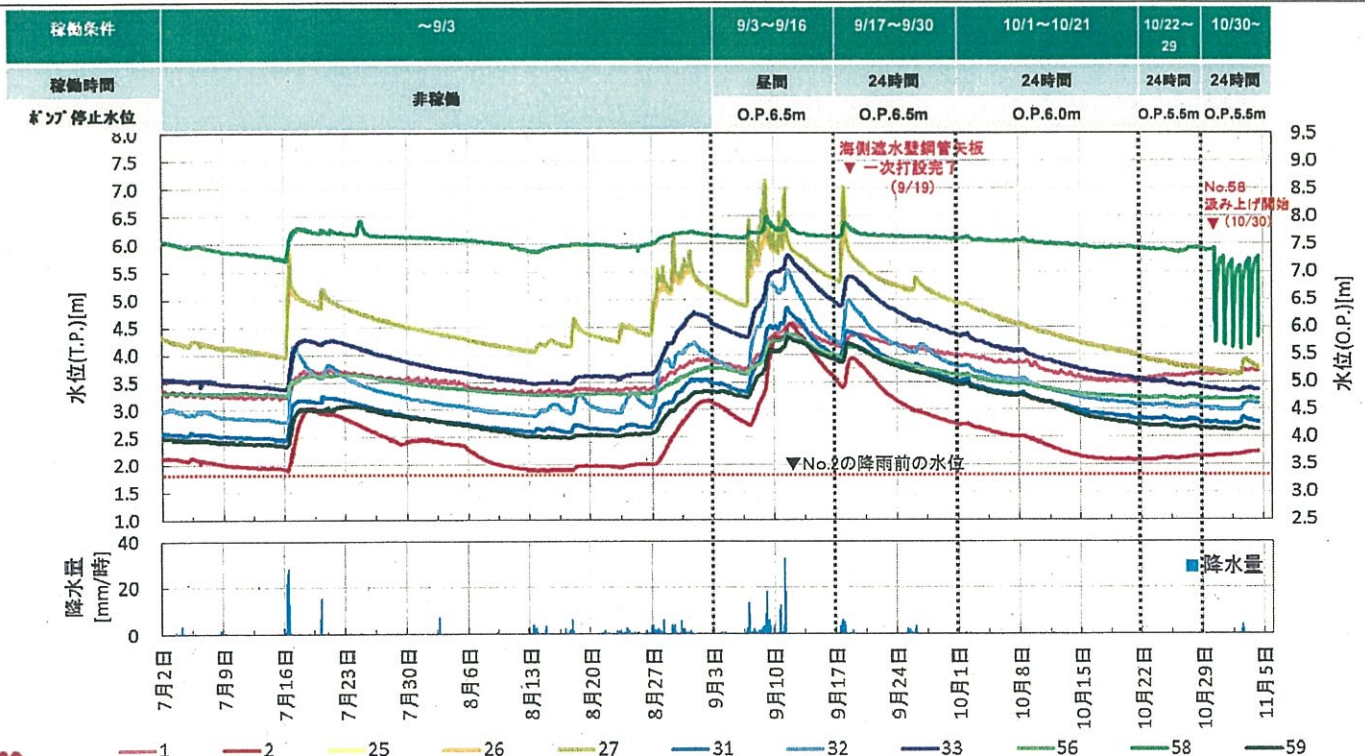
<参考4> 海側に位置するサブドレンの水位変動

- ◆ 山側サブドレン稼働の影響は見られず、海側サブドレンの水位は概ね安定傾向にある。
- ◆ 最も水位の低いNo.2ピットについては上昇傾向を示し始めている。
