# 福島第一原子力発電所 1号機カバー解体工事 支障鉄骨撤去作業の進捗について

2016年1月8日

東京電力株式会社

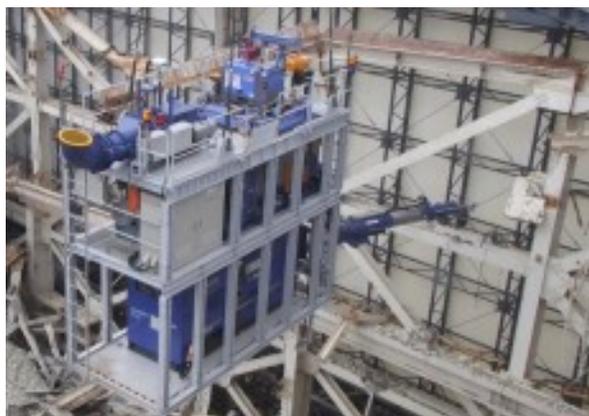
コンクリート片等の小ガレキ吸引状況  
(作業用カメラより撮影)

- ダスト飛散抑制対策の一つである散水設備設置に支障となる鉄骨等の撤去作業は、下記の通り進捗している。
  - ・ 事前飛散防止剤散布・・・ 2015年11月9日開始
  - ・ コンクリート片等の小ガレキ吸引・・・ 2015年11月19日開始  
〔 2016年1月8日現在、対象箇所の9割程度終了  
支障鉄骨等撤去後、残りの箇所の吸引を実施 〕
  - ・ 支障鉄骨等の撤去作業・・・ 2016年1月8日開始
- 作業開始後、現在までダストモニタ・モニタリングポストに有意な変動、警報発報なし

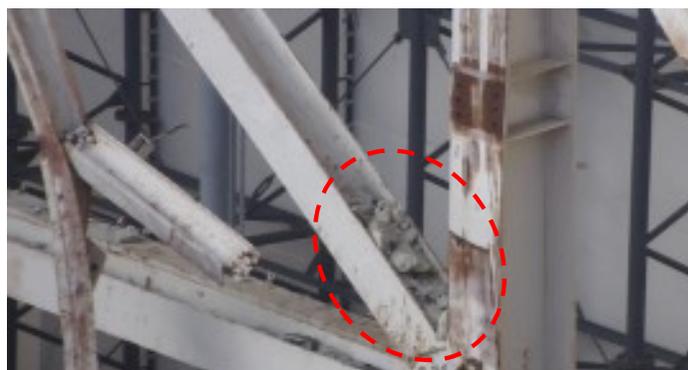
吸引前のコンクリート片等の小ガレキ状況  
(吸引装置カメラより撮影)

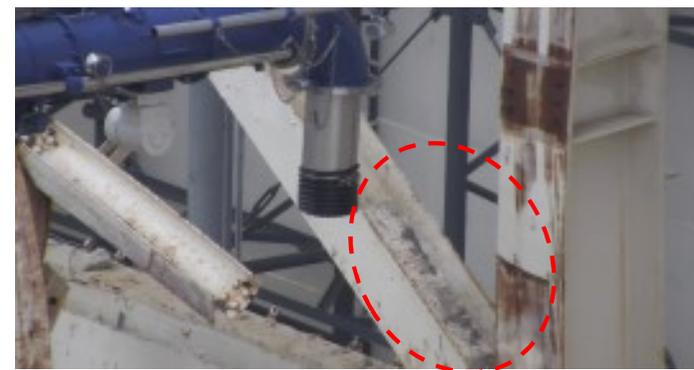
吸引後のコンクリート片等の小ガレキ状況  
(吸引装置カメラより撮影)

既存鉄骨梁上のコンクリート片等の小ガレキ吸引作業状況写真 (2015年12月2日撮影)

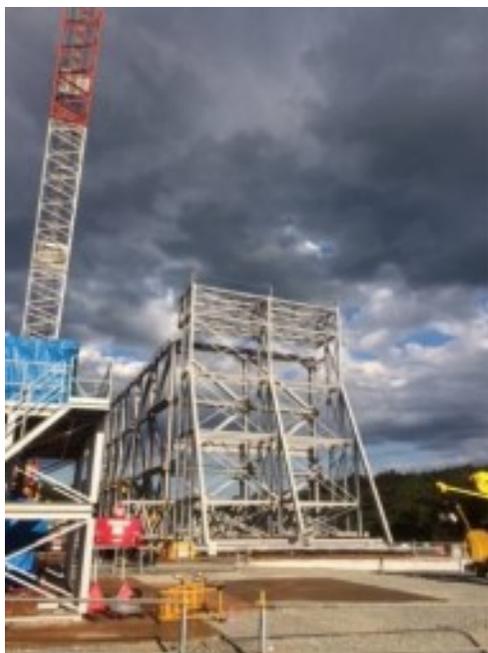
訓練設備写真（構外）

- 支障鉄骨等の撤去作業を2016年1月8日に開始。
- 狭隘な場所で且つ遠隔での操作となり、作業員には事前に十分な訓練が必要となるため、構外ヤードに訓練用施設を設置し操作訓練を実施済（2015年12月3日～12月18日）。

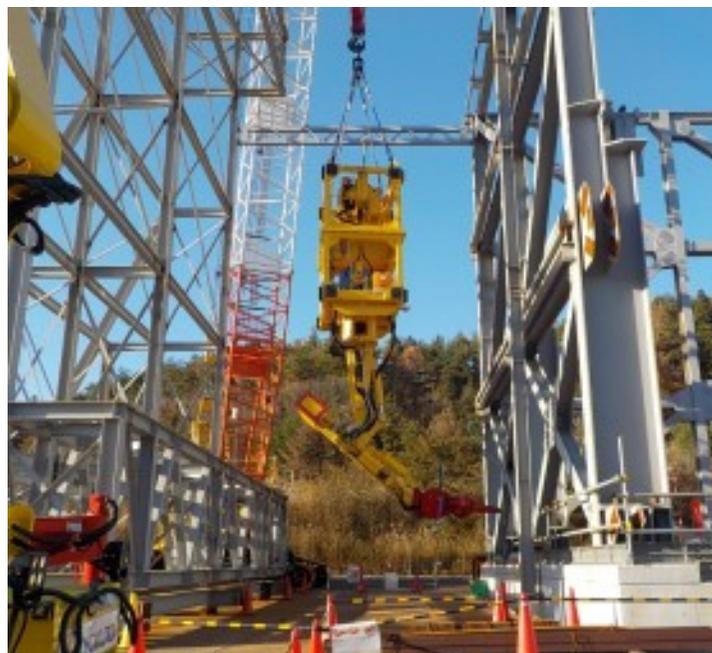
構外ヤードでの訓練状況

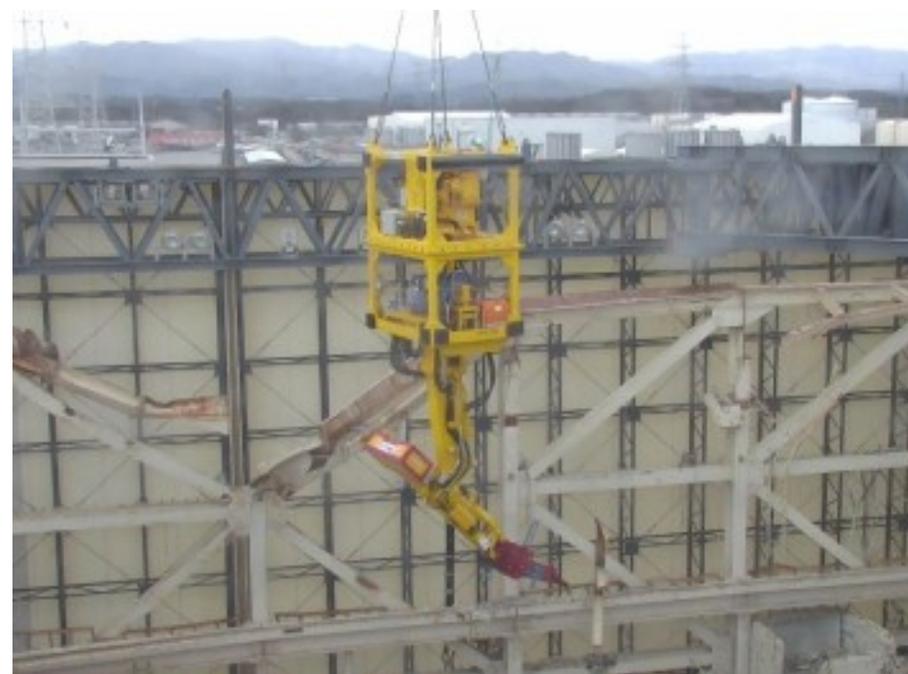
支障鉄骨等撤去装置 通信確認状況写真  
(2016年1月5日撮影)

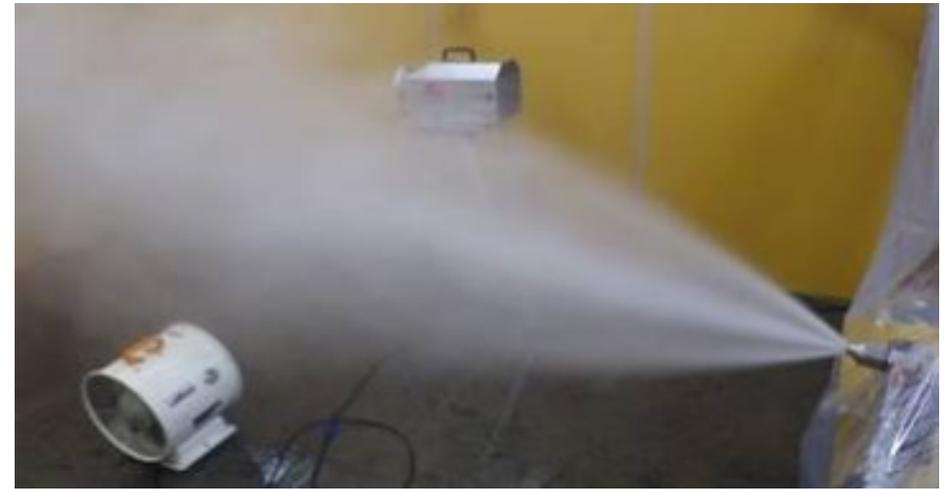
- ダスト飛散抑制対策の一つ
- ダスト濃度に有意な上昇が確認された場合、または強風が予想される場合に事前に散水しダスト飛散を抑制する。
- 設置に先立ち、原子炉建屋既存鉄骨梁上のコンクリート片等の小ガレキを吸引し、設置に支障となる鉄骨等の撤去を行う。

散水設備噴射イメージ

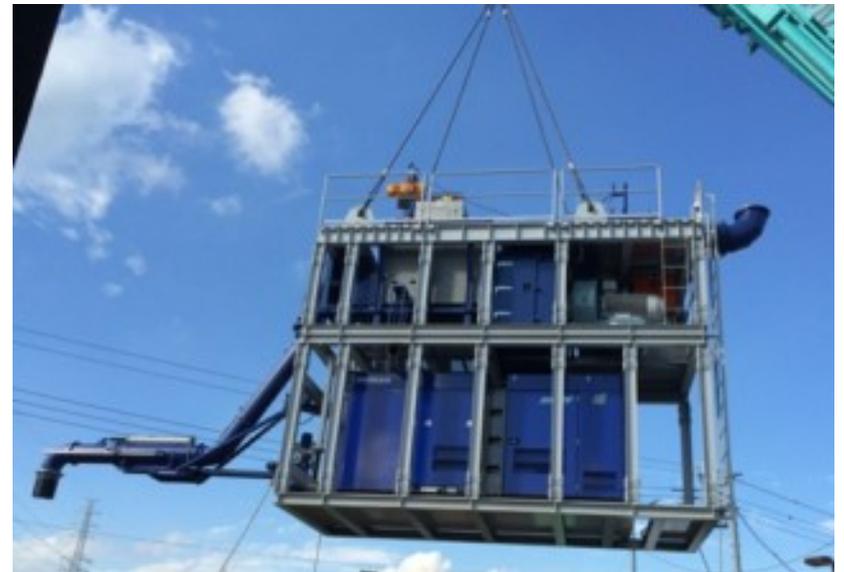
- 吸引装置を使用し、既存鉄骨梁上のコンクリート片等の小ガレキを吸引する。
- 吸引装置は  
寸法：長さ6m×幅2.5m×高さ5.2m  
重量：21.5 t  
最大約25cm、約20kgまでの小ガレキを吸引可能

吸引装置全景

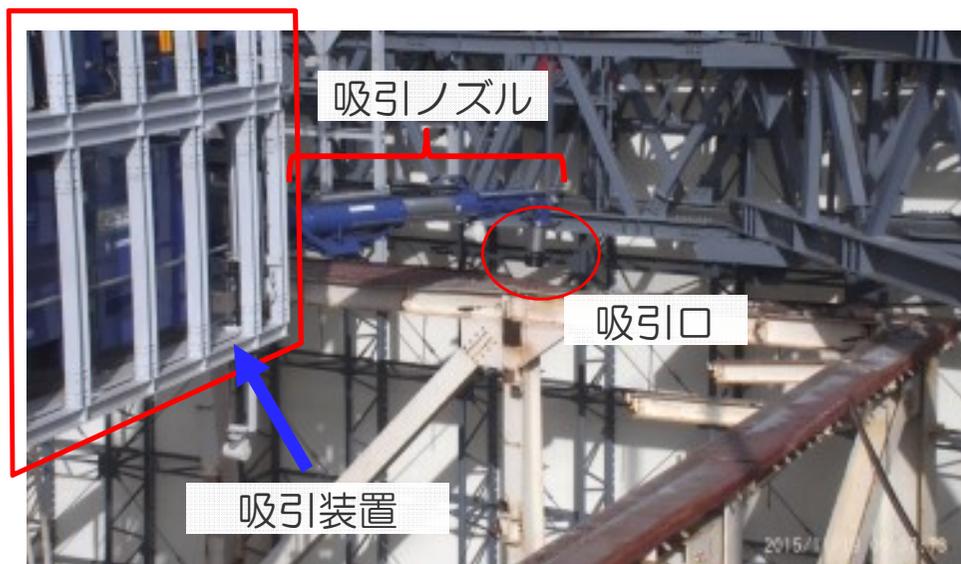
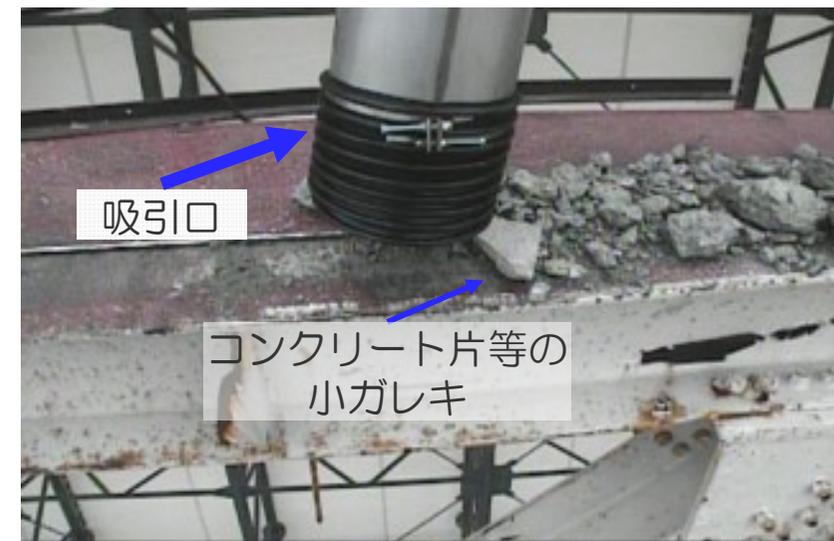
既存鉄骨梁上のコンクリート片等の小ガレキ吸引作業の様子（H27年11月19日撮影）

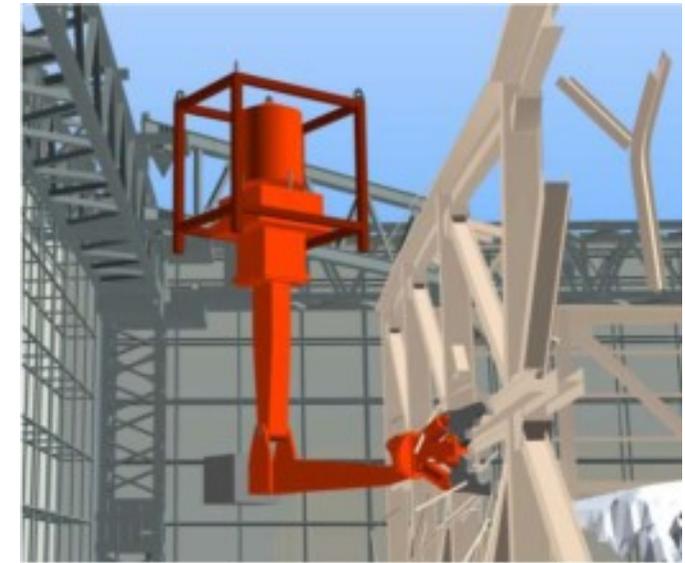
- 切断は把持しながら切断できるカッターを使用する。
- 遠隔で操作し撤去する。

支障となる鉄骨の切断イメージ

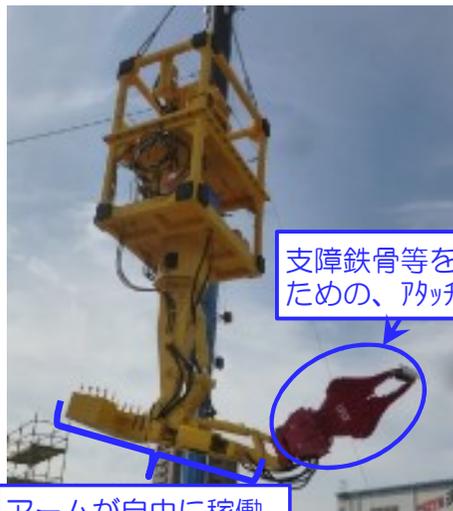
支障鉄骨等を掴むための、アタッチメント

アームが自由に稼働

撤去装置全景

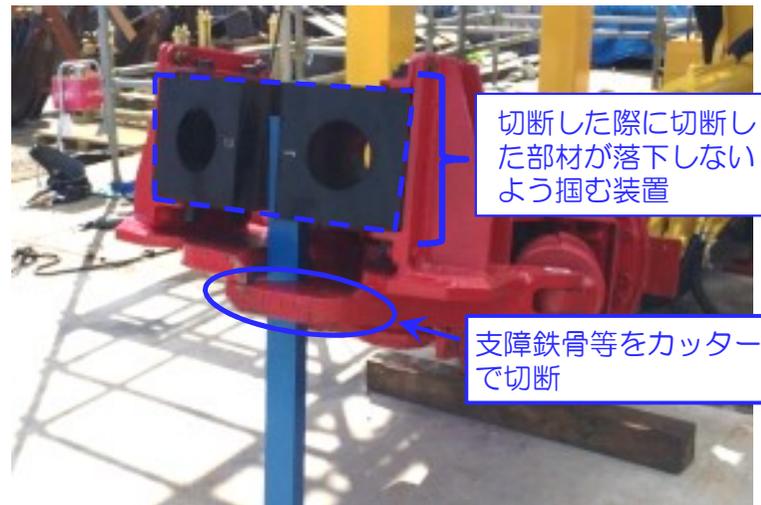
切断した際に切断した部材が落下しないよう掴む装置

支障鉄骨等をカッターで切断

把持・切断用アタッチメント全景

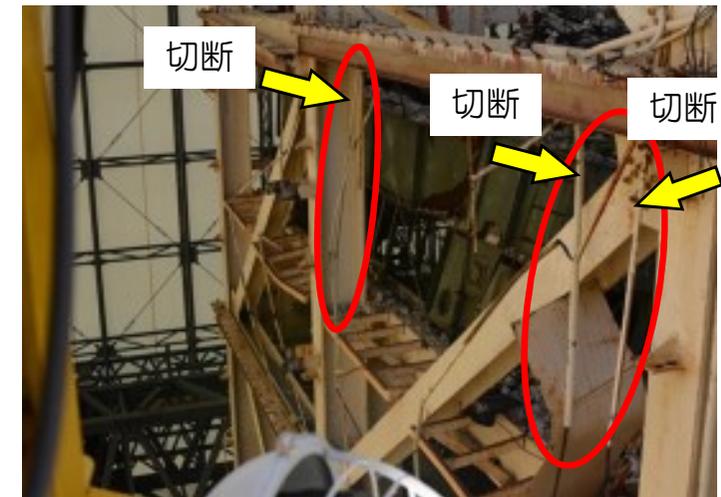
支障となる鉄骨等の例
