タケナグラ沢雪崩対策

～大規模雪崩から道路利用者を守るための取り組み～

施工場所: 国道352号 南会津郡南会津町大桃地内

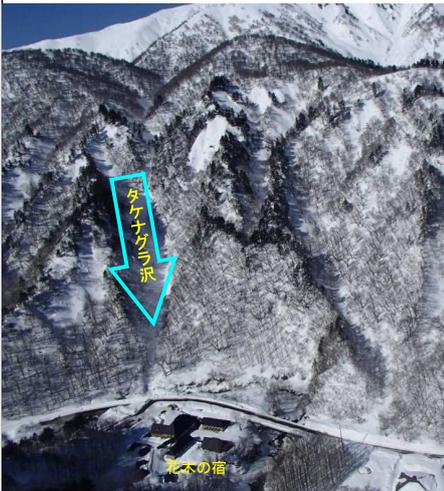
H27.2.14 雪崩発生 国道352号

H27.2.14 雪崩発生 被災車輛

年月日	発生時間	24時間降雪量、積雪深(気象庁データ)	被害状況
平成17年1月13日	3時頃	24時間降雪量: 12日3:00~13日3:00 33cm 日降雪量: 11日46cm 12日37cm(積雪深165cm)	国道埋雪: 通行規制
平成20年2月14日	23時頃	24時間降雪量: 13日23:00~14日23:00 28cm 日降雪量: 12日20cm 13日25cm 14日32cm(積雪深173cm)	国道埋雪: 通行規制 雪崩が伊南川河川内を遡上
平成27年2月14日	22時頃	24時間降雪量: 13日22:00~14日22:00 47cm 日降雪量: 13日42cm 14日58cm 15日37cm(積雪深288cm)	国道及び花木の宿駐車場埋雪: 通行規制 花木の宿駐車車輛埋雪損傷

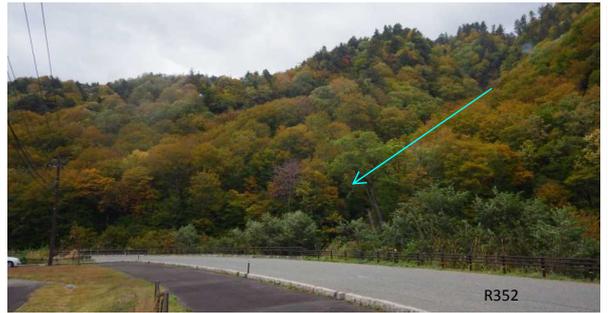
R352

タケナグラ沢 上流滝部

◇タケナグラ沢には滝などがあり景勝地となっている。
◇大規模な雪崩であり発生源がタケナグラ沢上流(三岩山付近)と想定される。

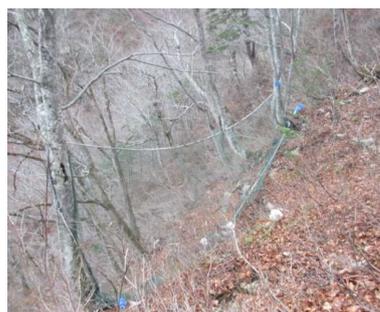
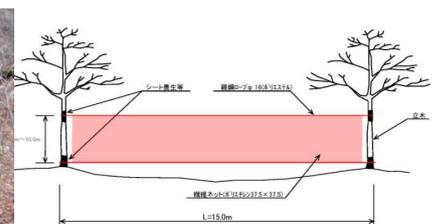
可能性のある「階段工(リングネット)減勢工」の実証実験

繊維ネット等を使用して溪床沿いに仮設減勢工を設置(平成27年11月)

- 実証実験の経過観察及び結果を設計業務へ反映(平成27年度業務委託)
- ライブカメラでの監視、事前通行規制などソフト対策の実施(平成26年度より順次実施中)
- 関係機関との事業調整の実施(第1回タケナグラ沢雪崩対策関係機関会議実施(H27.8.3))
