福島第一原子力発電所の 燃料取り出し等に向けた取組み

2016年6月1日

東京電力ホールディングス株式会社

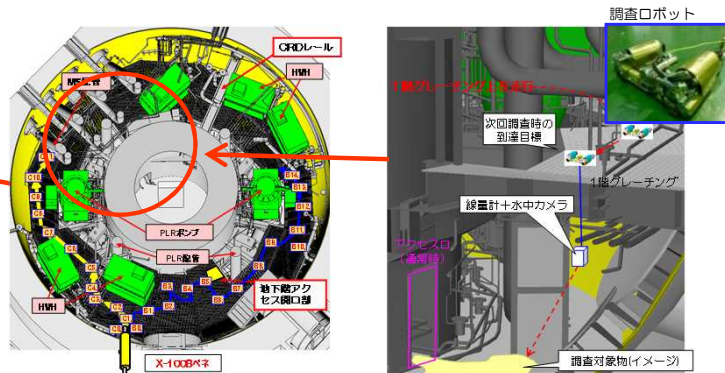
- 2015/4/10~20に行った調査を踏まえて、1階グレーチング上を走行し、調査対象部上部からカメラや線量計等を降下させて調査する方式で、格納容器地下階の調査を実施する計画です。

格納容器の調査場所を上から見たイメージ

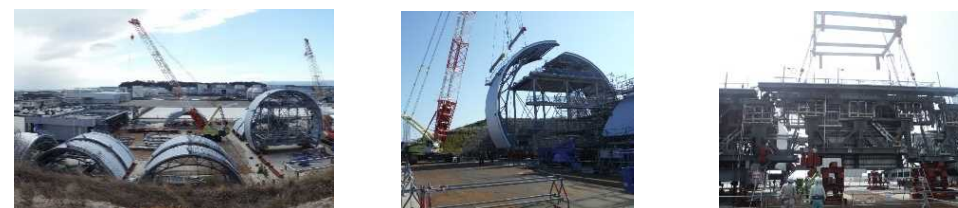
- カバー設置作業を円滑に進めることができるように、小名浜港での組立作業の確認作業を実施しました。

小名浜港でのカバー組立て確認と保管状況

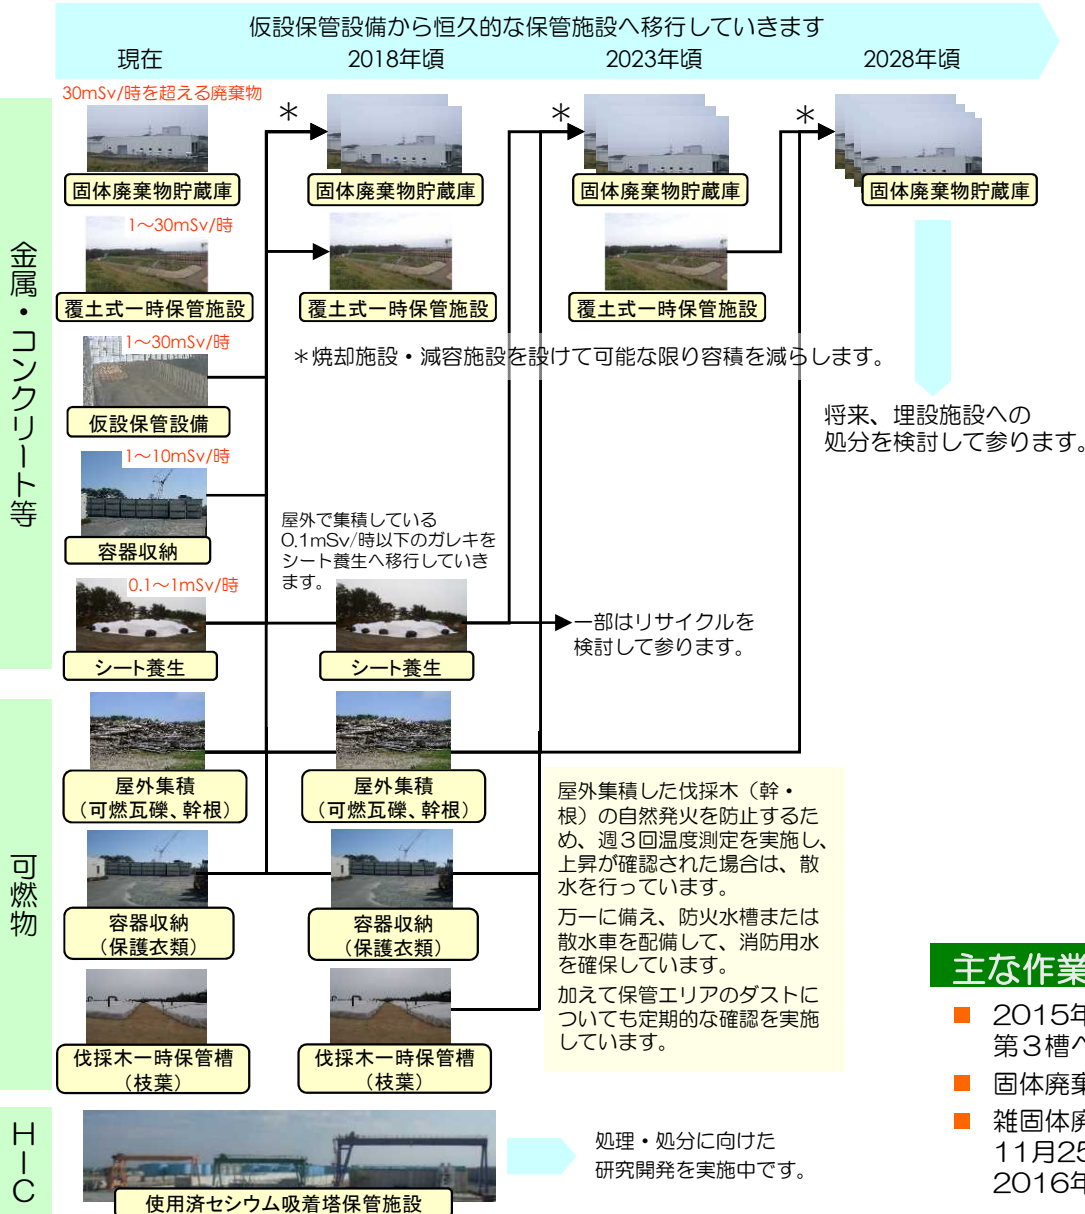
現在～今後の保管イメージ

- 現在、工事の進捗により発生するガレキ等については、その線量に応じて分別し、保管を行っています。
- 廃棄物を適正に保管していくことを目的に、当面10年程度の固体廃棄物の発生量予測を踏まえた「保管管理計画」を策定しました。
- また、将来的な廃棄物の処理・処分に関する基本的な考え方を、2017年度を目標に取り纏めるよう検討を進めています。

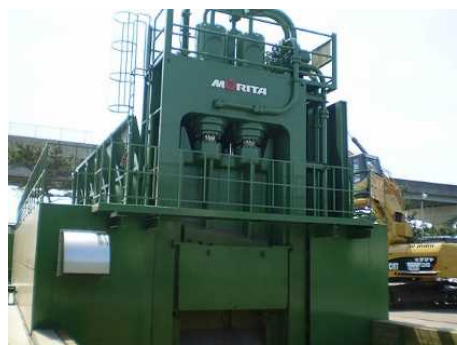
減容処理設備
金属切断機（例）

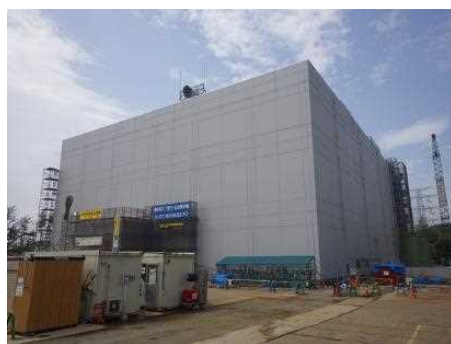
雑固体廃棄物焼却設備（建屋全景）

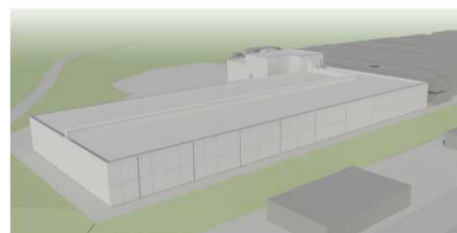
固体廃棄物貯蔵庫
(第9棟) イメージ

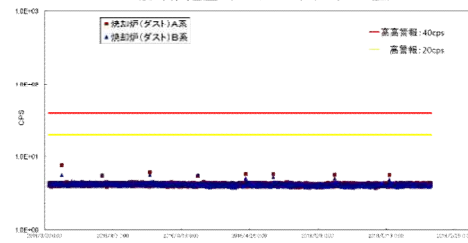
焼却炉建屋 ダストモニタ(カウント値)

<焼却炉ダストモニタ>
排ガス中のちりに含まれる放射線を測定しています。

- 排ガスを通したろ紙をを定期的に測定することで、排ガスに含まれている放射性物質濃度を測定しています。
- 至近の測定結果は、 $<7.1 \times 10^{-10} \text{Bq/cm}^3$ (Cs-134)、 $<5.2 \times 10^{-10} \text{Bq/cm}^3$ (Cs-137)（5月19日採取）です。これは告示に定める周辺監視区域外の空気中の濃度限度の数万分の1です。
- また、異常検知を目的に、排気筒出口に二種類のモニタを設置しています。これまで、異常は発生してません。

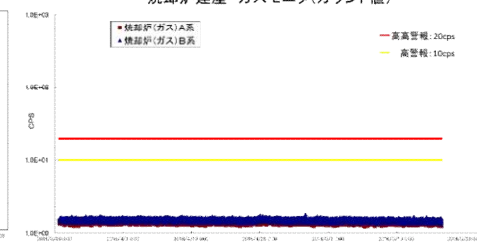
焼却炉建屋 ガスモニタ(カウント値)

<焼却炉ガスモニタ>
排ガス中の放射線を測定しています。
