福島第一原子力発電所1号機建屋カバー解体工事について

2016年11月11日
東京電力ホールディングス株式会社
福島第一廃炉推進カンパニー
福島第一原子力発電所

福島第一原子力発電所 1号機 建屋カバー 壁パネル（全18枚）の取り外し完了について

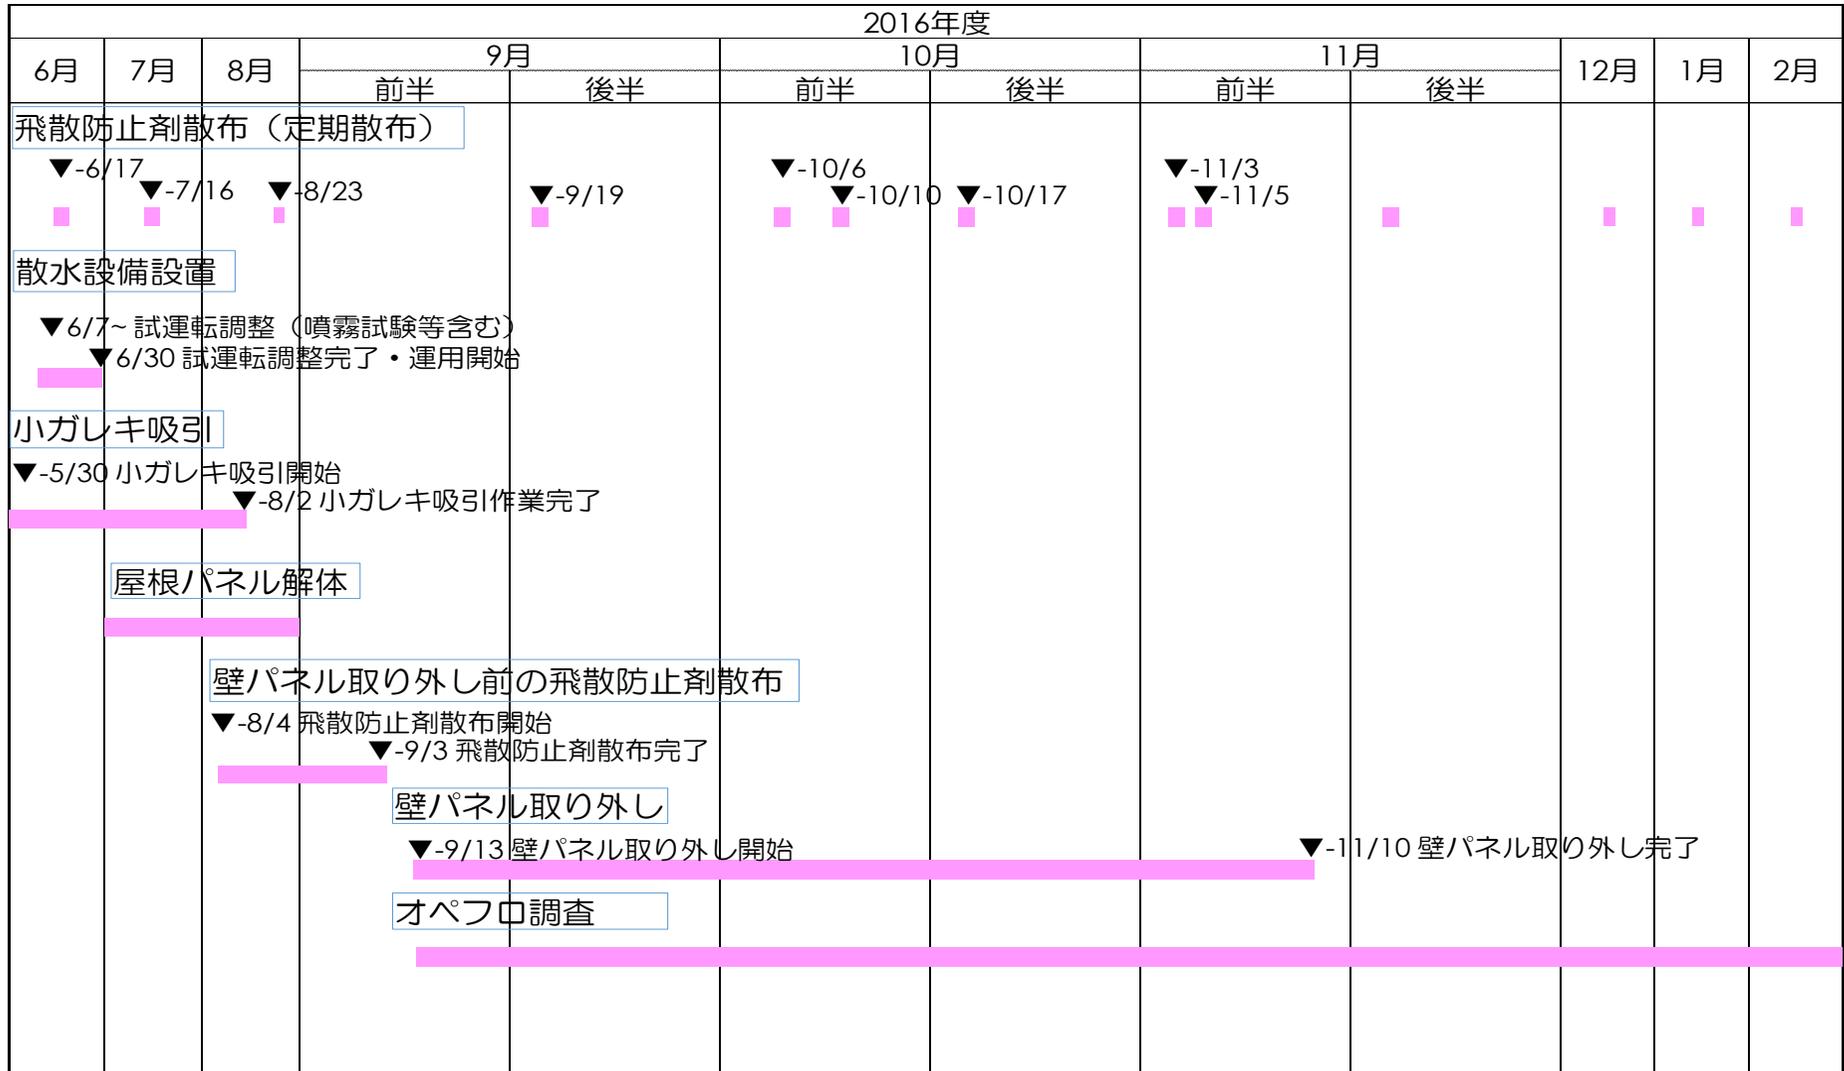
至近の建屋カバー解体スケジュール

- 2016年9月より壁パネルの取り外しを開始し11月10日に全18枚の壁パネル取り外しを完了
- 壁パネル取り外し開始以降の「空気中の放射性物質濃度（以下、ダスト濃度）」は、飛散防止剤の効果等により、壁パネル取り外し前と同等であった
- 壁パネル取り外し後オペフロ調査を実施した後、年明け以降柱・梁の改造、防風シーツの設置をする予定

■ 2016年9月13日から壁パネル取り外しに着手し11月10日に全18枚の取り外し完了

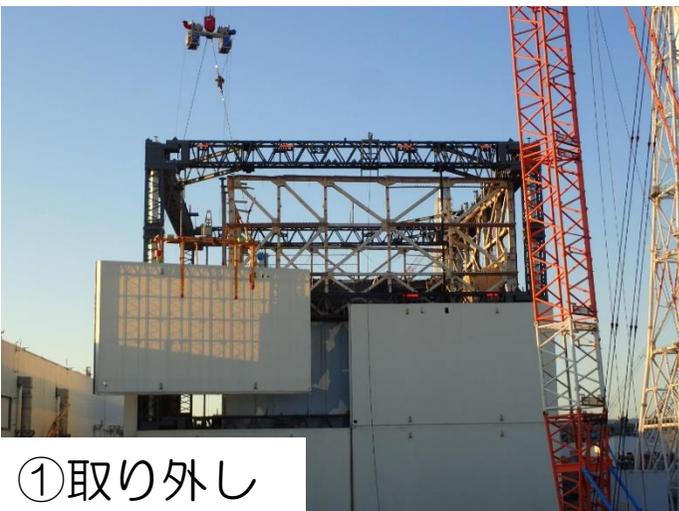
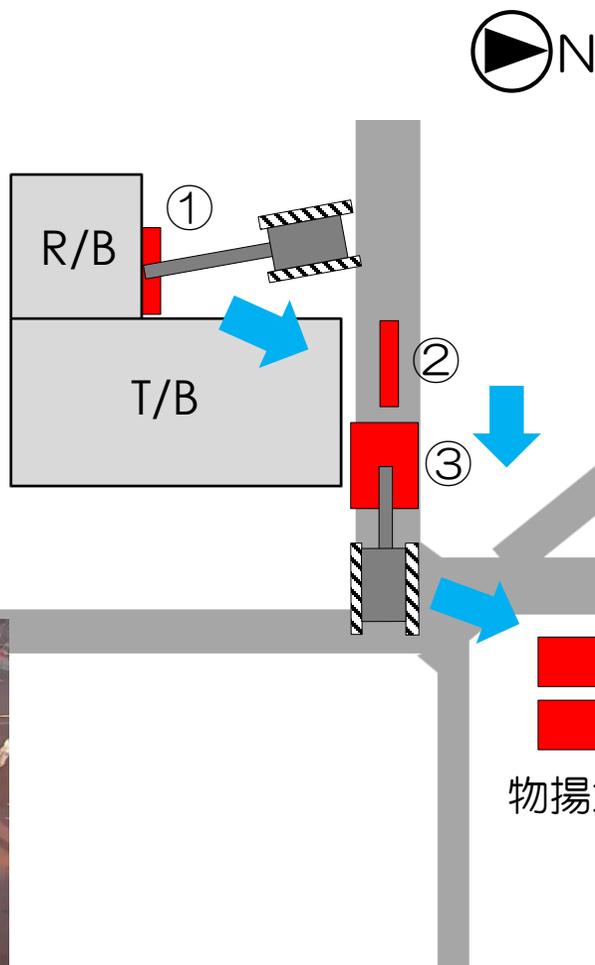
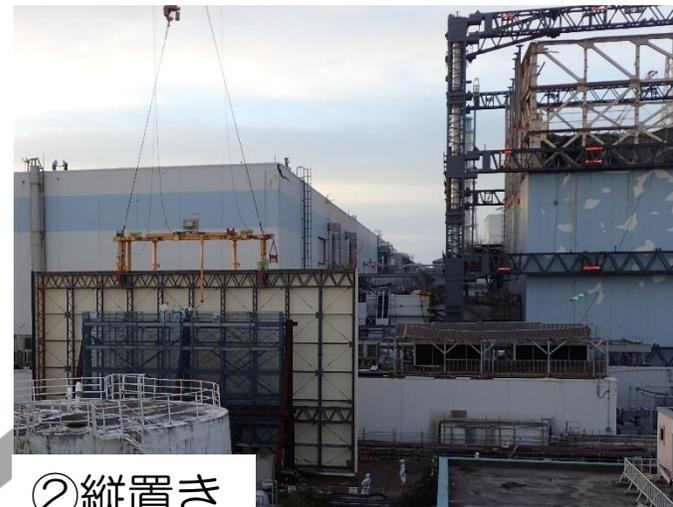
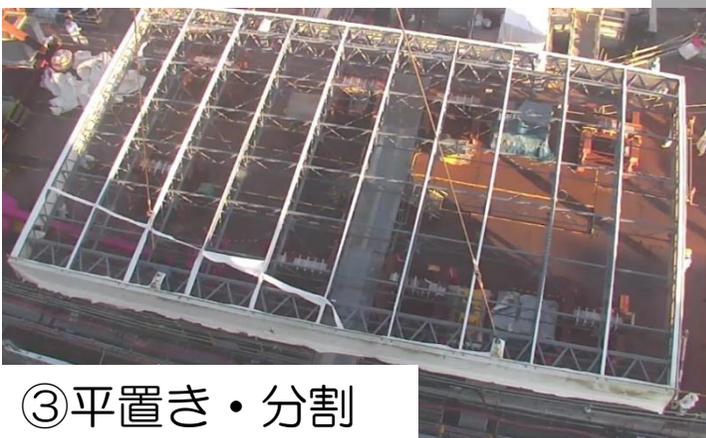
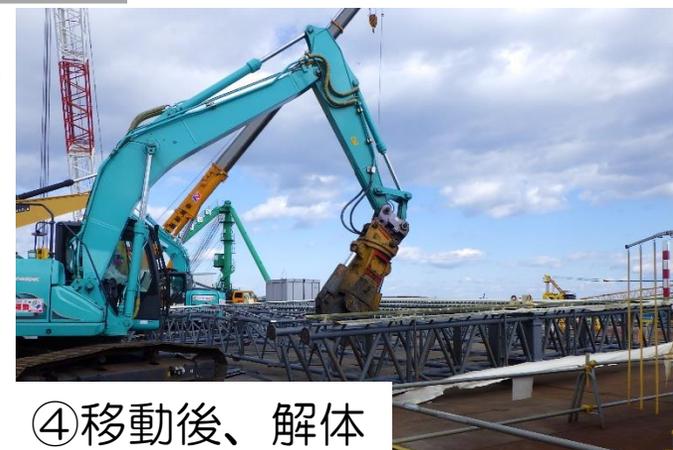
壁パネル解体作業のステップ

■ 壁パネルの解体は以下の作業ステップで実施

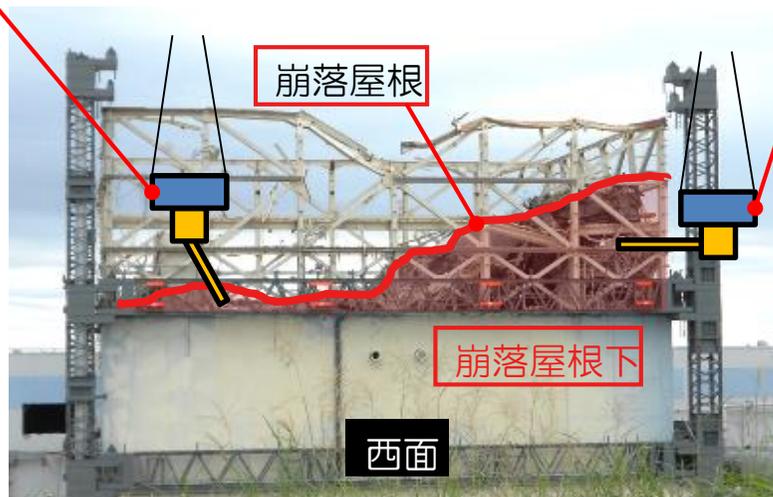
コア抜き調査

コア抜き調査イメージ

建屋カバー建設中の状況写真(2011年)

- これまでのオペレーティングフロア（以下、オペフロ）調査に加え、壁パネル取り外しに合わせ以下の調査を行う
 - ✓ 壁パネルを取り外し、崩落屋根側面からの調査（以下、側面調査）を行う
 - ✓ 先行調査で適用性を確認した、コアカッターでの削孔とその孔からの調査（以下、コア抜き調査）を行う。
- 調査内容は以下の通り
 - ・ ガレキ状況調査
 - ・ 放射線量率測定
 - ・ ダストの粒径分布調査,分析
 - ・ 空気中の放射性物質濃度測定
 - ・ ガレキの汚染状況調査,分析

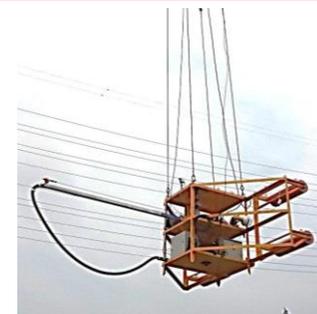
側面調査

側面調査イメージ

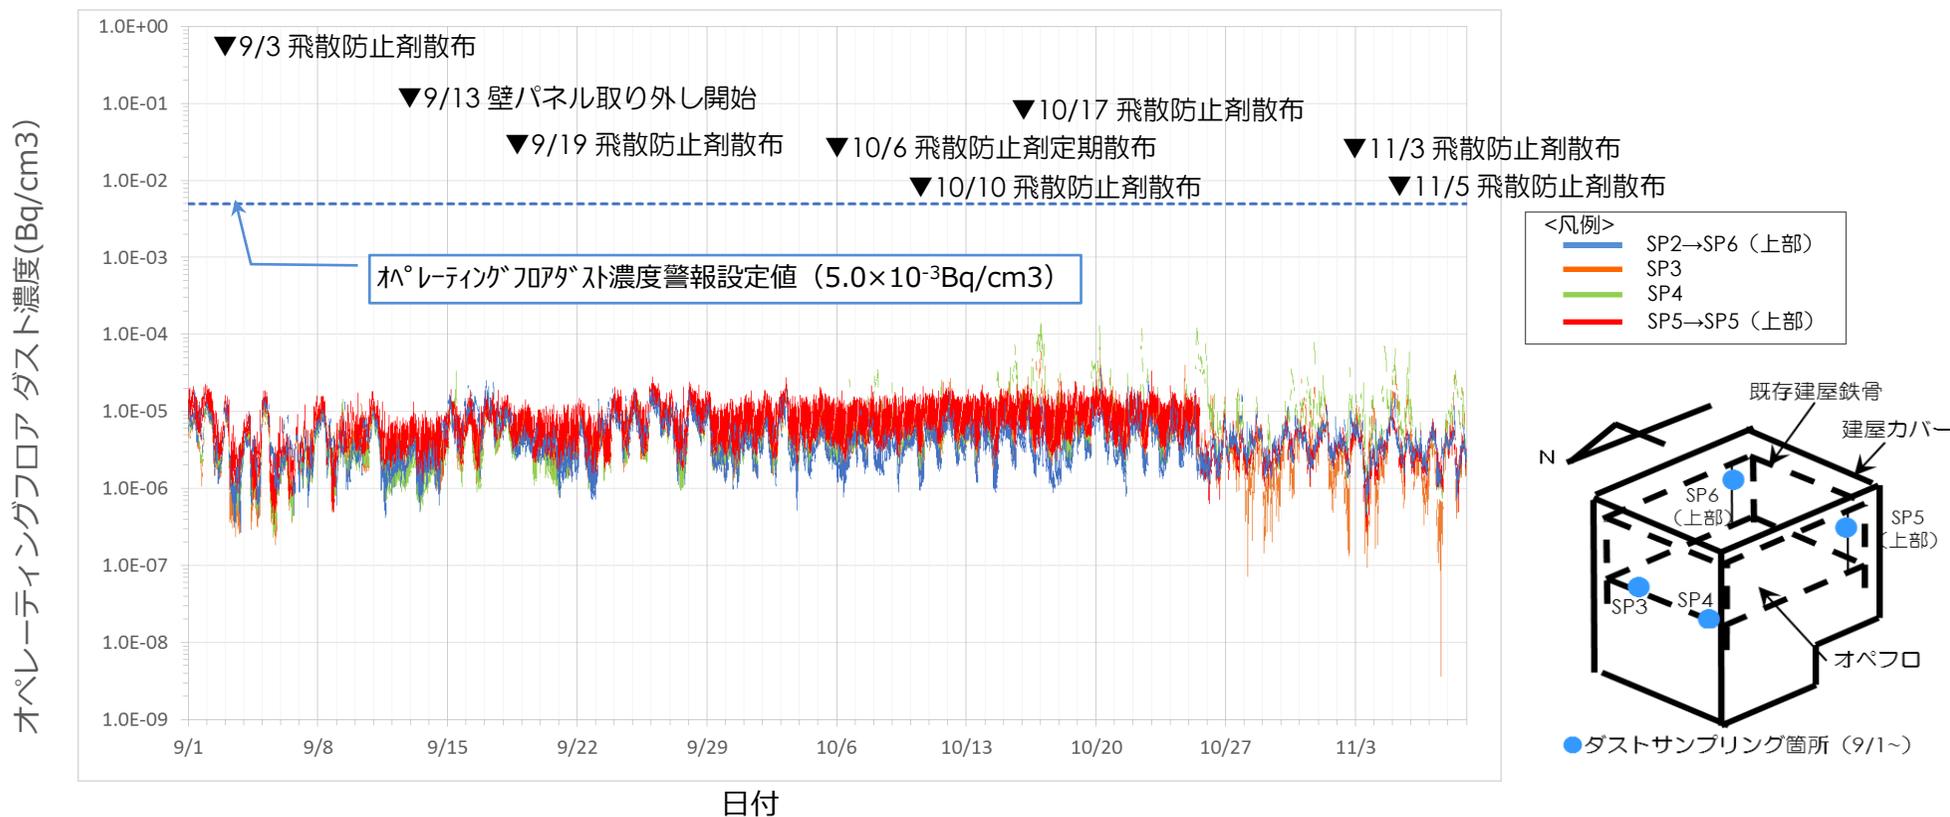
オペレーティングフロアの空气中的放射性物質濃度

- 11月10日、壁パネル取り外しを完了
- オペレーティングフロアの各測定箇所における、2016年9月1日～2016年11月8日までの「空气中的放射性物質濃度」を以下のグラフに示す
- 各作業における空气中的放射性物質濃度
 - オペレーティングフロアダスト濃度警報設定値※ ($5.0 \times 10^{-3} \text{Bq/cm}^3$) に比べ低い値で推移した

※ 敷地境界モニタリングポスト近傍のダストモニタ警報値より設定した公衆被ばくに影響を与えないように設定した値

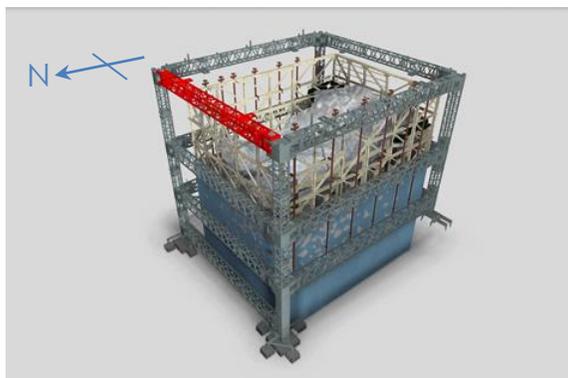
①上段梁取り外し

- 壁パネル取り外し後、建屋カバーの柱・梁を取り外し、取り外した柱・梁の改造※をした上、建屋カバー中段梁に防風シート等を取付。

※現状、建屋カバーの中段梁は、オペフロ床面から3m程度高く、ガレキ撤去作業に支障をきたすため、一度取り外し、オペフロレベル付近まで中段梁を下げる改造をする。その際に、防風シート等を中段梁に取付。

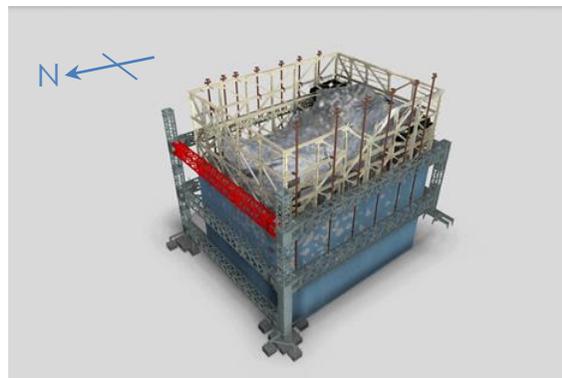
②中段梁取り外し

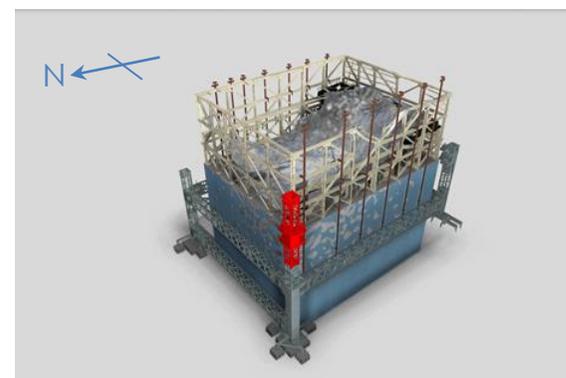
③柱取り外し

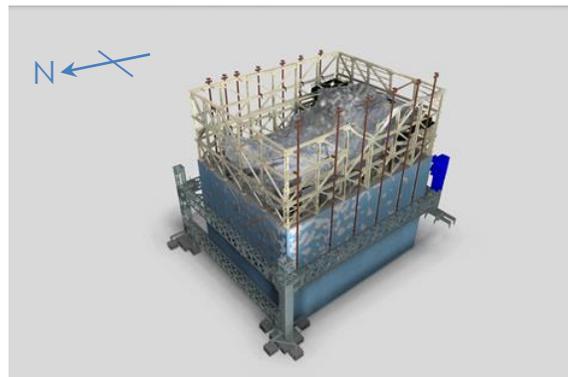
④柱設置（改造後）

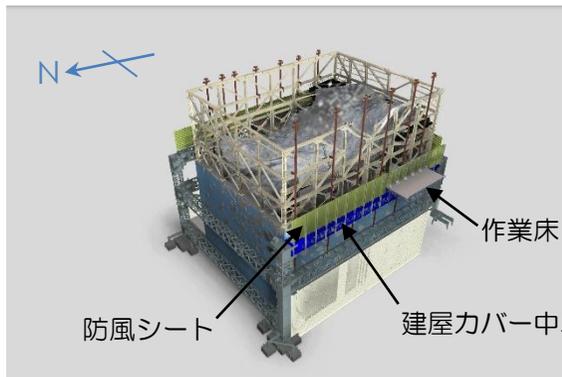
⑤中段梁設置（改造後）・防風シート等取付

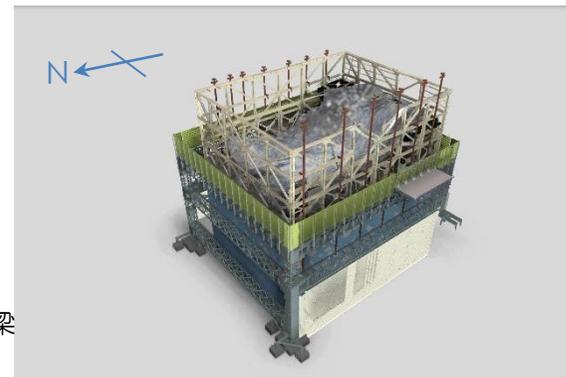
⑥柱・梁改造、防風シート等取付完了

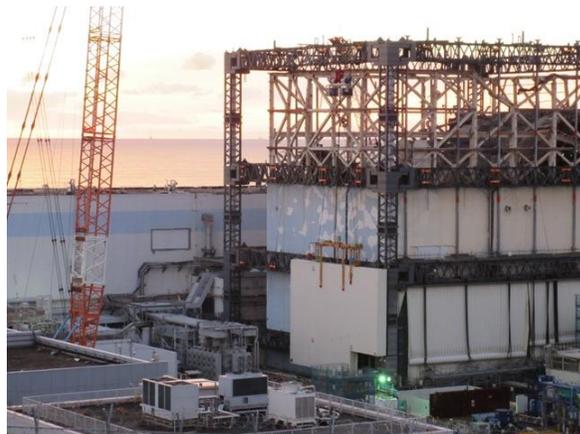
吊り上げ前

本日、1号機建屋カバーの壁パネル18枚目の取り外しを行い、これにより、すべての壁パネルの取り外しが完了しました。

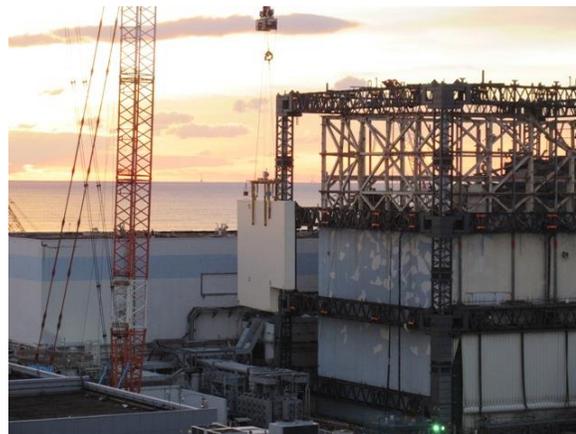
吊り上げ中

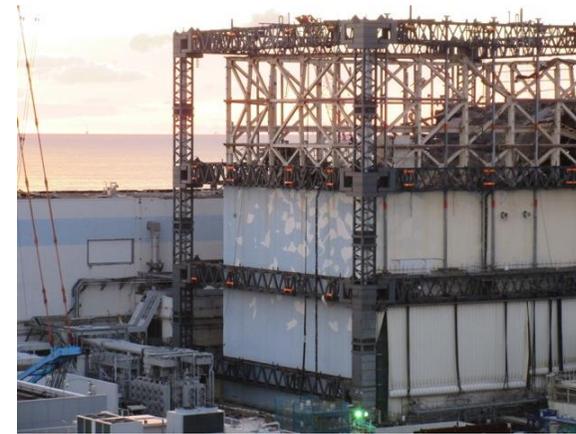
取り外し後の原子炉建屋
