敷地境界連続ダストモニタ警報発生に伴う 原因と対策について

2016年12月 7日

東京電力ホールディングス株式会社

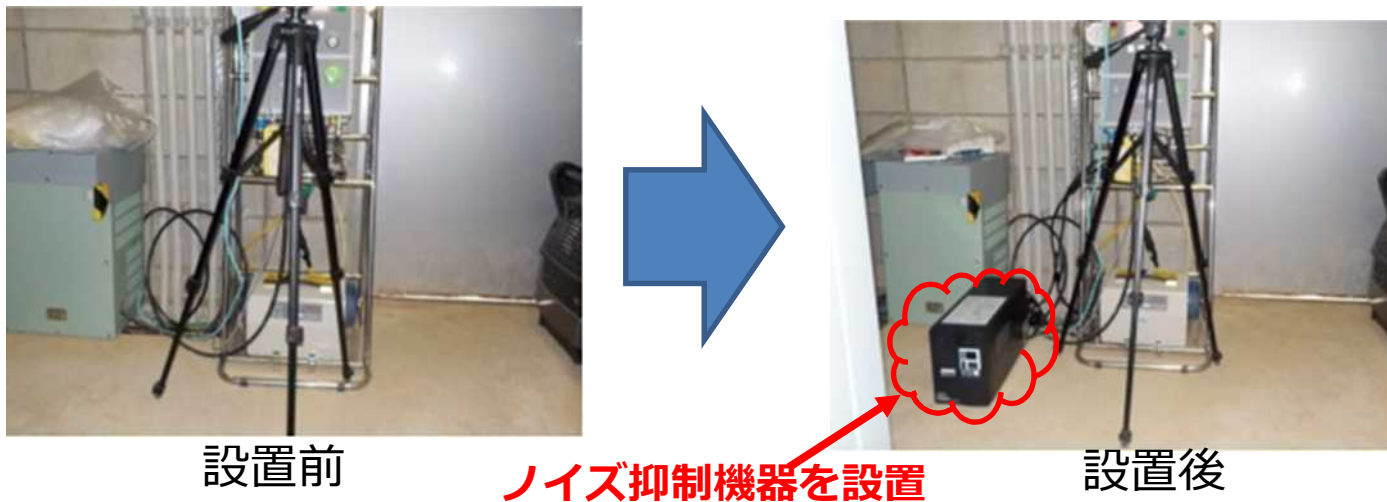
電源ノイズについて (MP2)

○ノイズ抑制機器 (UPS) を設置。(9/9)

当該モニタは、低電圧でも誤計数を発生させる事を確認したが、発生元については事象発生後、ノイズらしき誤計数を発生させていない為、特定には至らなかった。

尚、本対策は水平展開の為、他連続ダストモニタにも設置予定。

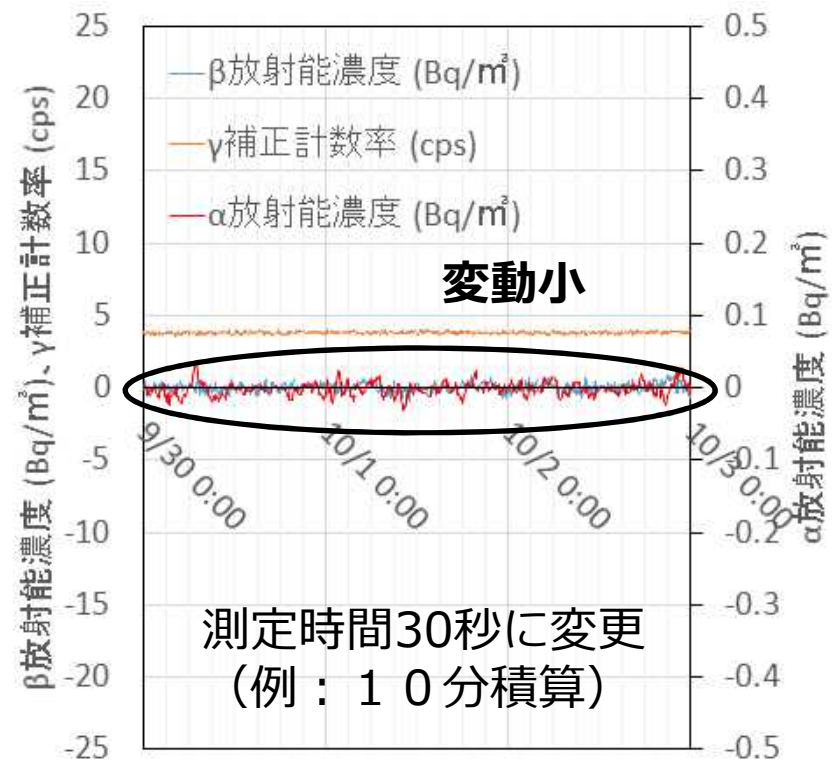
予備機にて測定時間を変更し、測定値の変動状況を調査した結果、測定時間が長い方が短半減期の天然核種によるバラツキが抑制された。

これにより、長半減期の人工核種（主にCs）の影響がより精度よく検知できると考えられる。

現状、15秒測定で5分積算値を濃度換算に使用

30秒測定で5～10分積算値をそれぞれ濃度換算に使用し、最適な測定時間を確認する。

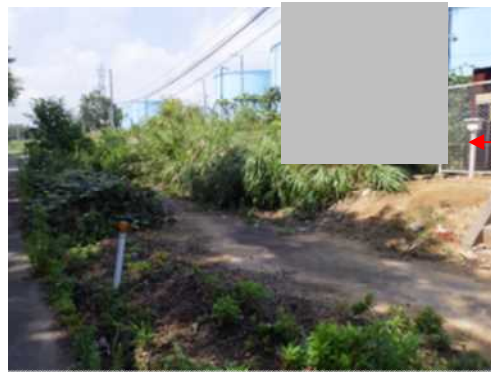
MP7局舎

工事实施前

- ・ 9月7日～28日にMP7周辺のフェーシングを実施。

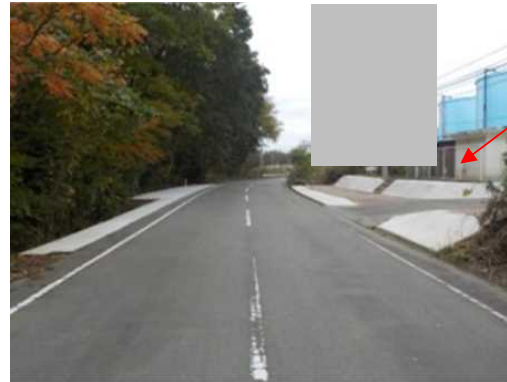
MP7局舎

工事实施後
