福島第一原子力発電所の 汚染水の状況と対策について

2017年5月17日

東京電力ホールディングス株式会社

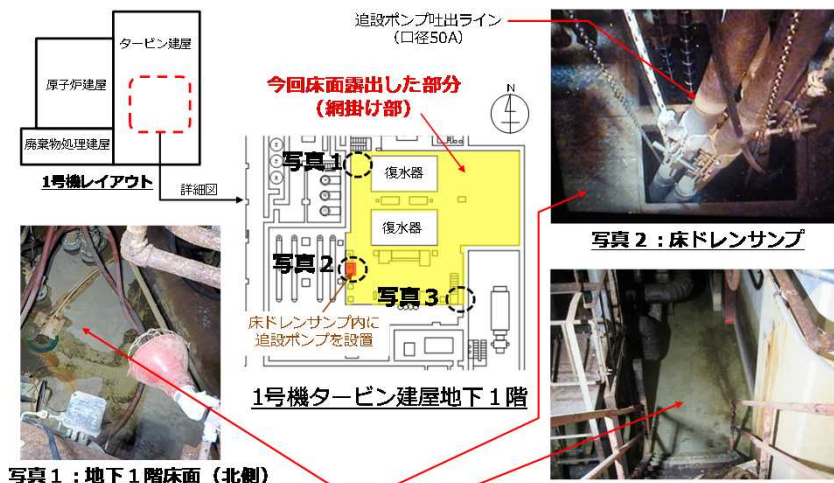
<2-4. 1号機タービン建屋最下階の状況>

- 2017年3月に、1号機タービン建屋内滞留水を除去しました。今回得られた作業実績や知見を、他建屋内滞留水の除去に反映し、実施していきます。

床面が露出した状態となっていることを確認

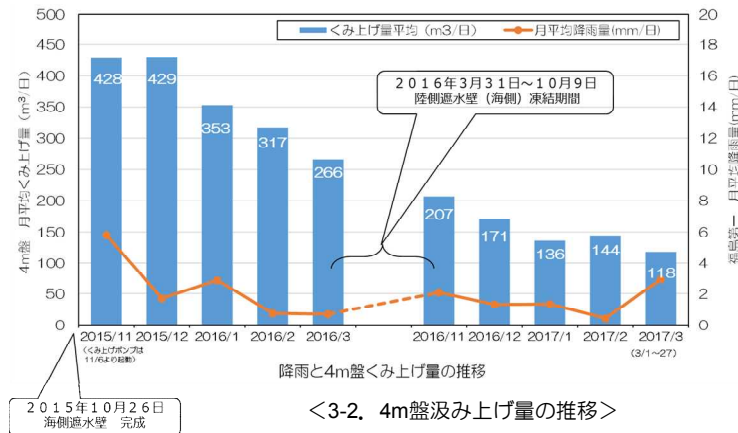
<3-2. 4m盤汲み上げ量の推移>

- 4m盤の汲み上げ量については、凍結前は約400m³/日でしたが、陸側遮水壁（海側）の凍結等により、2017年3月の平均では118m³/日に低下してきています。3月6日には、これまでで最小の85m³/日を記録しました。

- 陸側遮水壁海側について、2016年10月末で凍結が必要と考えられる範囲が全て0℃を下回りました。この効果により、4m盤の汲み上げ量は、凍結前約400m³/日から、約120m³/日まで減少しました。
- 陸側遮水壁山側について、段階的に凍結範囲を拡大し、未凍結箇所は一箇所となっています。
- 建屋流入量低減対策の着実な実施により、流入量は対策実施前の400m³/日程度から、至近の平均では120~130m³/日程度まで低減しており、中長期ロードマップで目標としていた水準（100m³/日未満）に概ね到達しました。

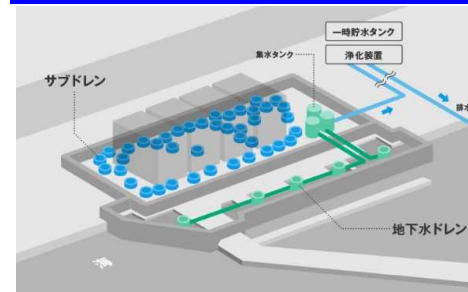
サブドレンの概要

- くみ上げた地下水（サブドレン）は、専用の設備により放射性物質濃度を1/1,000～1/10,000程度まで低下させ、水質基準を満たすことを確認した後、港湾内へ排水しています。
- 2017年5月10日までに、水質が運用目標値未満であることを確認したうえで、計392回排水（総排水量325,428 m³）。

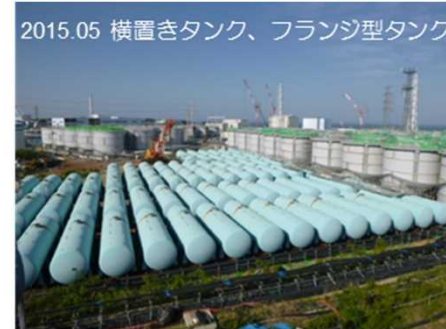
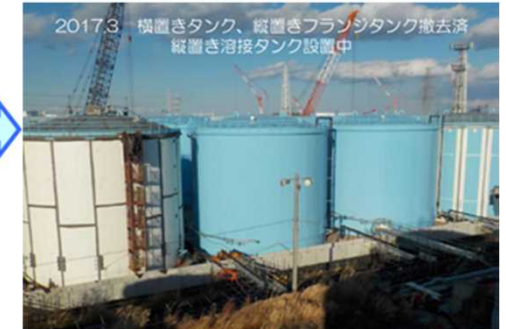
<5-1 横置き・フランジタンクリプレース状況 (H2タンクエリアの例) >

- タンク建設は、新規エリアへの設置とフランジ型タンクのリプレースを計画しています。
- フランジ型タンクを溶接型にリプレースすることで、信頼性向上によるリスクの低減、配置効率の改善や大型化による容量増加を見込めます。

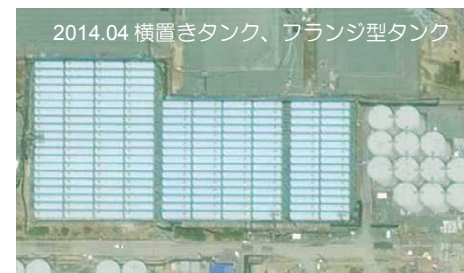
<5-2 H1タンクエリア衛星写真>

- フランジ型タンクの最大基数は、2015年5月時点で333基でしたが、解体を順次実施し、現在は219基となっています。そのうち、運用中のタンクは154基で、解体待ちや解体中のタンクが65基です。
- 構内フランジ型タンクの運用状況（4月20日時点）
 - 154基
 - ✓ 残水処理中：5基
 - ✓ 多核種除去設備処理済水を貯蔵中：27基
 - ✓ Sr処理水等を貯蔵中：110基
 - ✓ RO処理水（淡水）を貯蔵中：12基
- フランジ型タンク解体状況（5月9日時点）
 - ✓ 解体済タンク
 - H1東エリア：12基、H2エリア：28基、H4エリア：54基、H5エリア：11基、Bエリア：9基
 - ✓ 解体中タンク
 - H4エリア：2基、H5エリア：12基、Bエリア：5基
