汚染・破損車両の解体について

2017年5月29日
東京電力ホールディングス(株)
福島第一廃炉推進カンパニー
福島第一原子力発電所

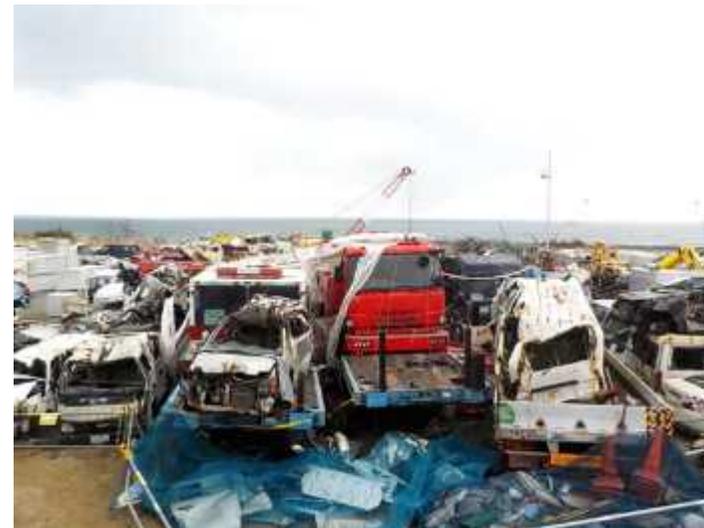
W1ヤード作業開始前状況

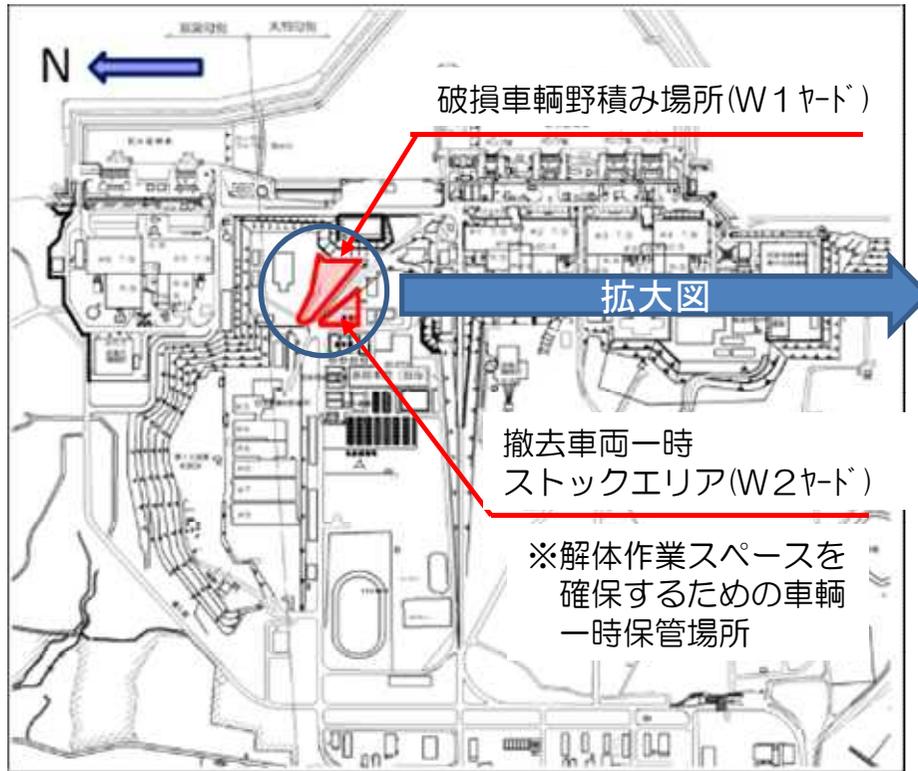
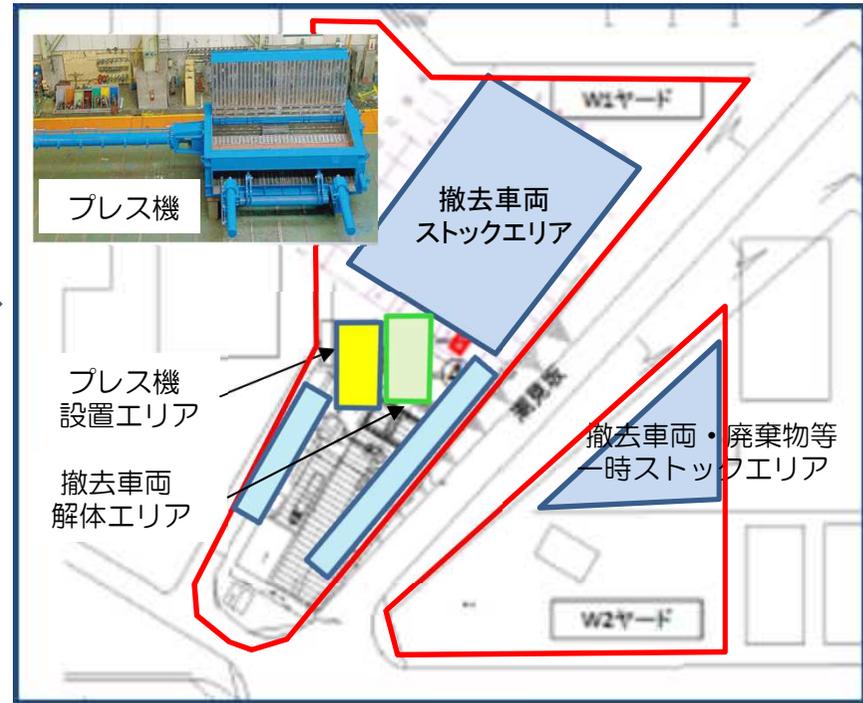
<拡大図 工事実施時イメージ>

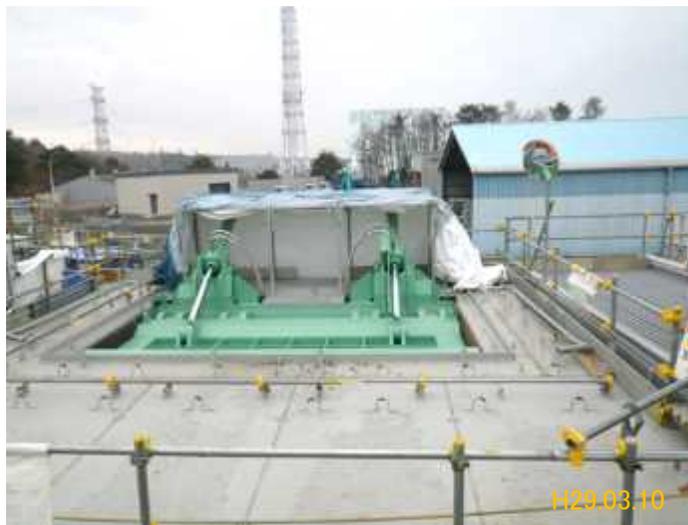
プレス機全景

- プレス機設置完了日：平成29年2月21日
- プレス機運用開始日：平成29年3月1日

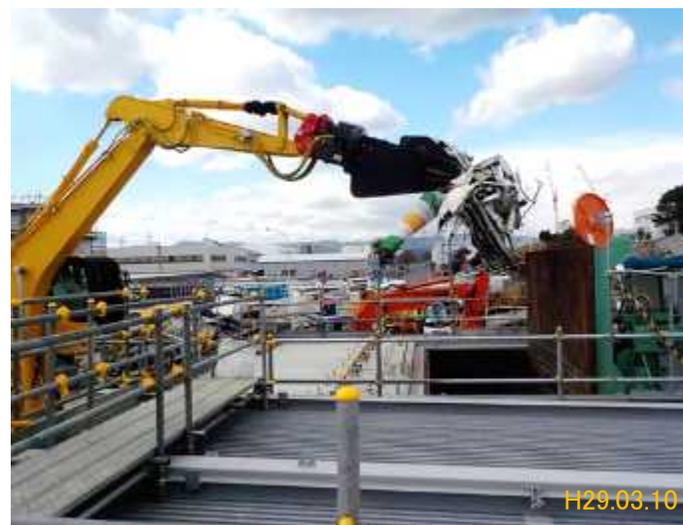
車輻投入状況

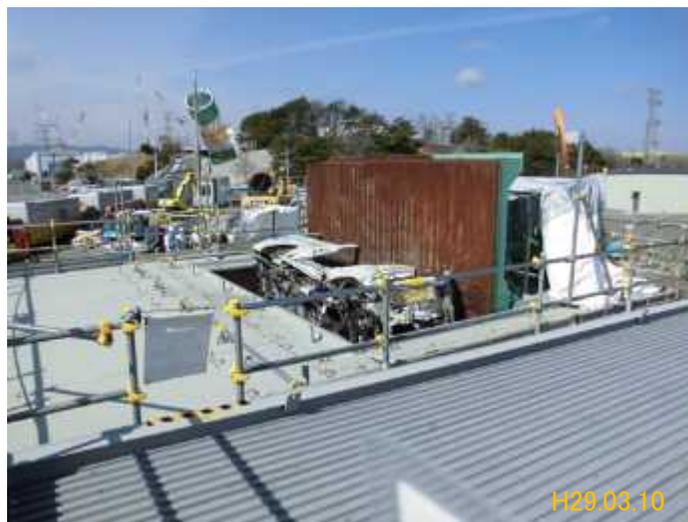
車輻投入状況

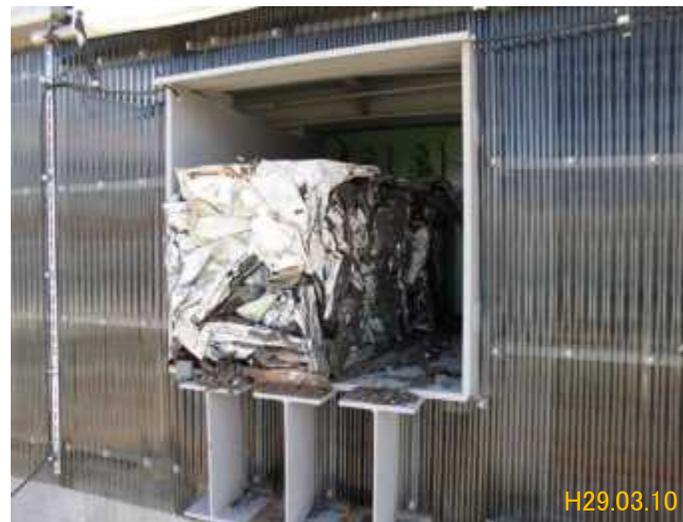
プレス完了後状況

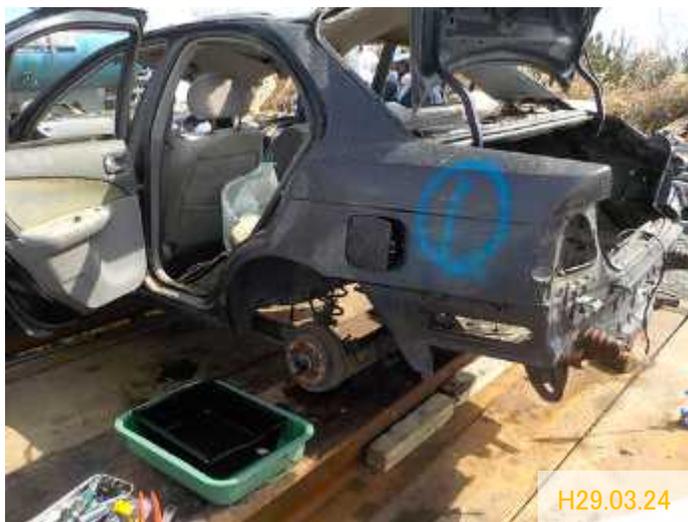
小型車解体状況

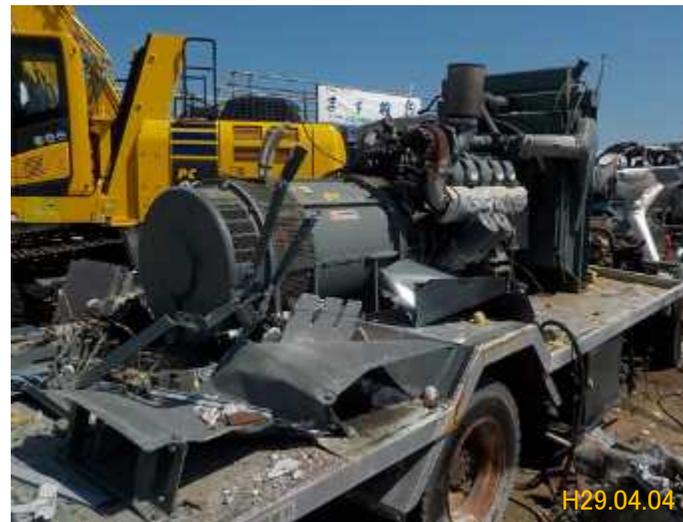
電源車解体状況

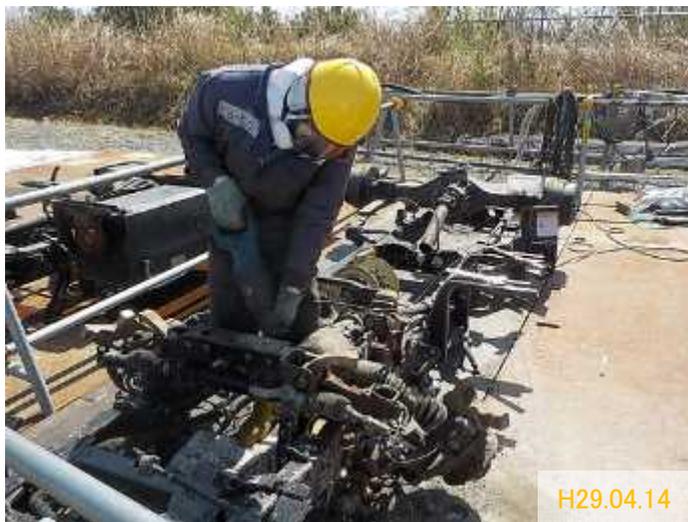
電源車解体状況

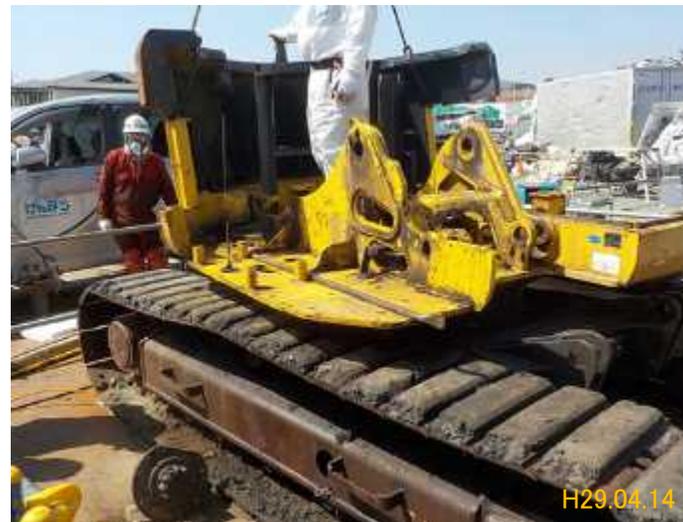
バックホー解体状況
