福島第一原子力発電所の 汚染水の状況と対策について

2017年9月5日

東京電力ホールディングス株式会社

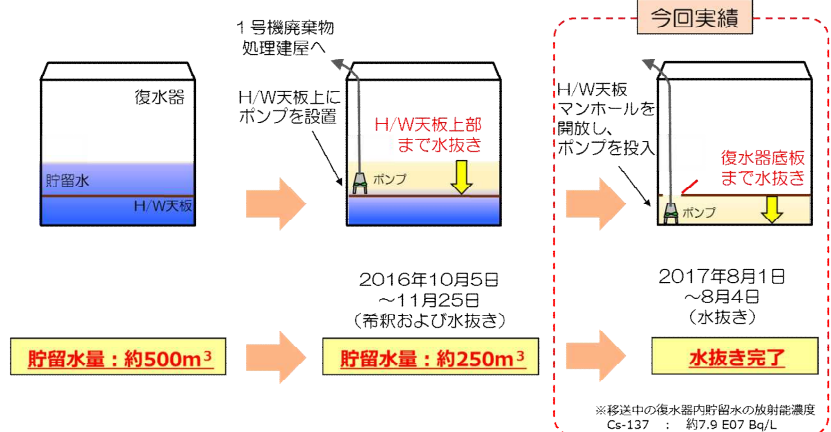
<2-3. 1号機 復水器内ホットウェル天板下部の水抜き>

- 床面レベルの高い1号機タービン建屋（T/B）について、原子炉建屋から流入する滞留水の流れを切り離し（2016年3月完了）、最下階エリアの滞留水を除去しました（2017年3月完了）。今後、1号機T/Bの実績を後続建屋での作業に反映することで、建屋内滞留水処理の早期完了を目指します。
- 1～3号機の復水器※1は、震災直後に貯留した高濃度滞留水により高線量線源となっています。復水器内ホットウェル※2天板上部の水抜きについては1～3号機全て完了しました。復水器内ホットウェル天板下部の水抜きについては、1号機については完了しました（8月1～4日）。2、3号機については引き続き水抜き方法を検討していきます。

※1：タービンを駆動した蒸気を冷やして水に戻す装置、※2：復水器下部にある復水のたまる部分

トレンチ内の汚染水除去	海水配管トレンチ内の汚染水（約11,000m ³ ）は、2015年12月11日に移送完了。トレンチの閉塞充填は12月21日に完了。	なし	なし
	建屋滞留水処理	<ul style="list-style-type: none"> 1号機復水器内滞留水についてH/W天板上部までの水抜き・希釈および天板下部の水抜きを完了 (2017年8月4日) 2号機復水器内滞留水についてH/W天板上部までの水抜きを実施 (2017年4月) 3号機復水器内滞留水についてH/W天板上部までの水抜きを実施 (2017年6月) 1号機タービン建屋内滞留水を除去 (2017年3月) 	<ul style="list-style-type: none"> 2, 3号機H/W天板下部水抜き方法の検討 	<ul style="list-style-type: none"> 移送先放射能濃度の上昇による処理装置への影響 <p>→安定的に稼働できる範囲での滞留水の移送及び移送先放射能濃度推移の確認</p>
	方針2 近づけない	地下水パイパスによる地下水くみ上げ	<ul style="list-style-type: none"> 運転中(2014年5月下旬より汲み上げ・排水を開始) (排水実績：183回/306,496m³(前回：167回/277,607m³)) (2017年8月31日時点) 	<ul style="list-style-type: none"> 運用目標を遵守した運転の継続
建屋近傍の井戸での地下水くみ上げ(サブドレン)		<ul style="list-style-type: none"> 関係者のご了解を経て、2015年9月3日よりサブドレンのくみ上げを開始 2015年9月14日より、排水を開始 (排水実績：479回/396,286m³(前回：392回/232,542m³)) (2017年8月30日時点) 浄化した地下水は水質が運用目標未達であることを東京電力及び第三者機関にて確認したうえで排水 	<ul style="list-style-type: none"> 運用目標を遵守した運転の継続 	<p>リスク：建屋周辺地下水の水位と建屋水位が逆転することによる建屋内汚染水の流出</p> <p>→水位の逆転を起こさない手順を策定。適切な警報設定、水位監視をすることにより、サブドレン水位が低下した場合も十分な裕度を持って対応可能</p>

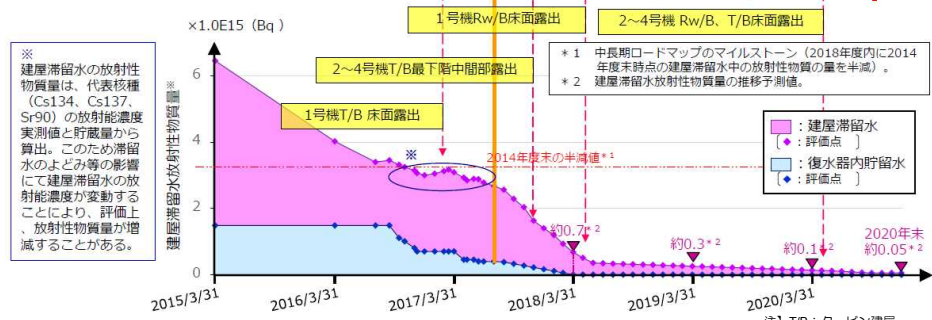
<2-2. 建屋内滞留水放射性物質量の推移>

- 建屋内には、高濃度の汚染水が貯留されているため、建屋滞留水処理（量・濃度の低減）を行い、漏えいリスク低減に努めてまいります。
- 多核種除去設備以外で処理したストロンチウム処理水について、多核種除去設備で再度浄化し、さらなるリスク低減を図っています。
