福島第一原子力発電所の 燃料取り出しに向けた取組等について

2017年9月5日

東京電力ホールディングス株式会社

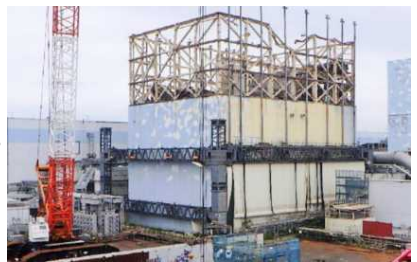
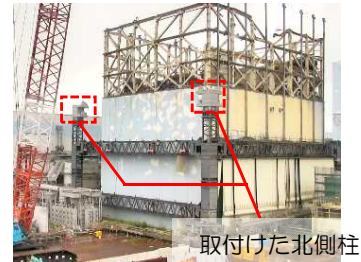
<1-2. 建屋カバー柱・梁の状況>

- 2017年5月11日、建屋カバーの柱・梁の取り外し作業が完了しました。
- 防風フェンスを取付けるため、改造した建屋カバーの柱・梁の設置を開始しました。(8月29日~8月31日改造した北側の柱・梁を設置しました。今後順次設置を進めていきます。)
- 防風フェンスの設置は2017年度中頃に設置開始を計画しています。

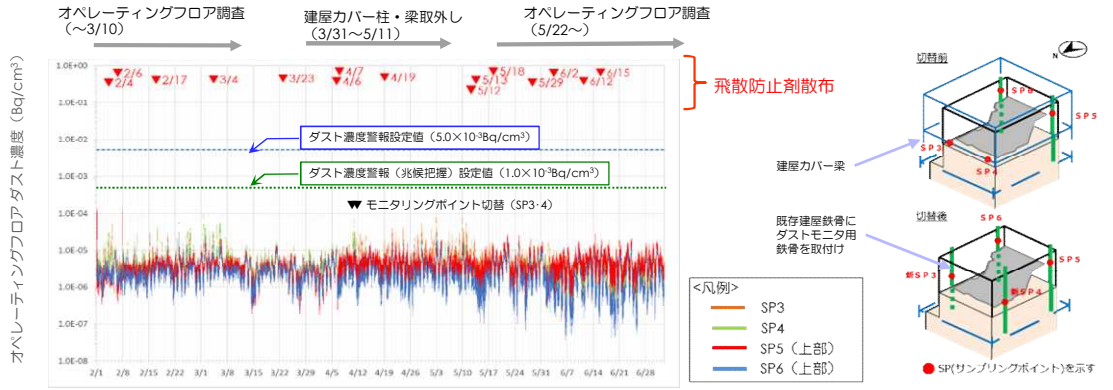
<1-4. オペレーティングフロアの各測定箇所における空気中の放射性物質(ダスト)濃度>

- オペレーティングフロア調査にてウェルプラグのズレが確認されましたが、オペレーティングフロア上のダストモニタに異常な変動はなく、格納容器からの有意な放射性物質の放出はないと考えています。

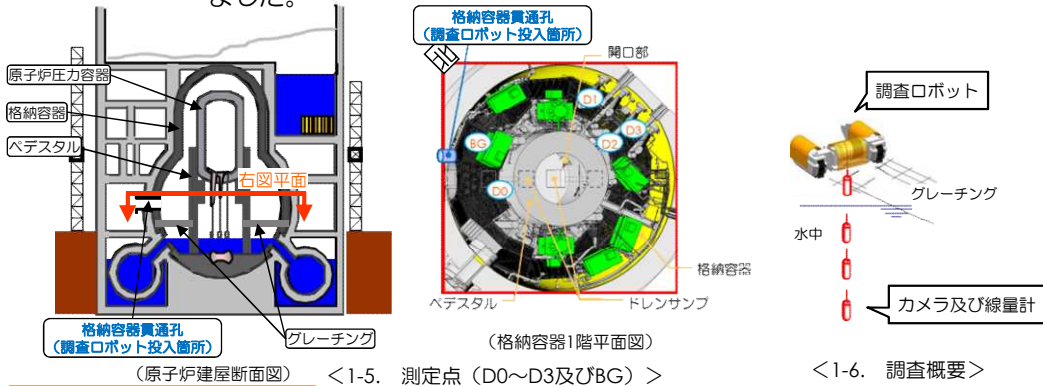
- 調査ロボットを投入し、ペDESTAL外の1階グレーチングからカメラ及び線量計を吊り下ろし、ペDESTAL外地下階と開口部近傍の状況を確認しました。

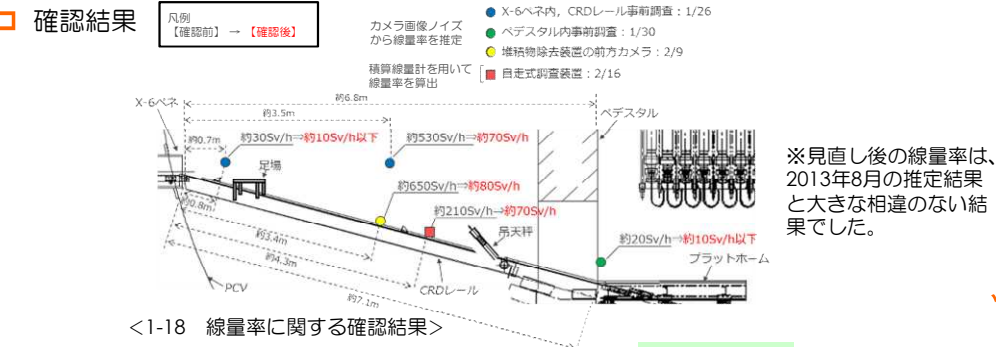
確認結果

過去の調査（2013年8月）で測定された線量率と大きな相違があったことから、カメラ画像ノイズからの線量率推定方法および積算線量計による線量率の算出について妥当性確認を行いました。

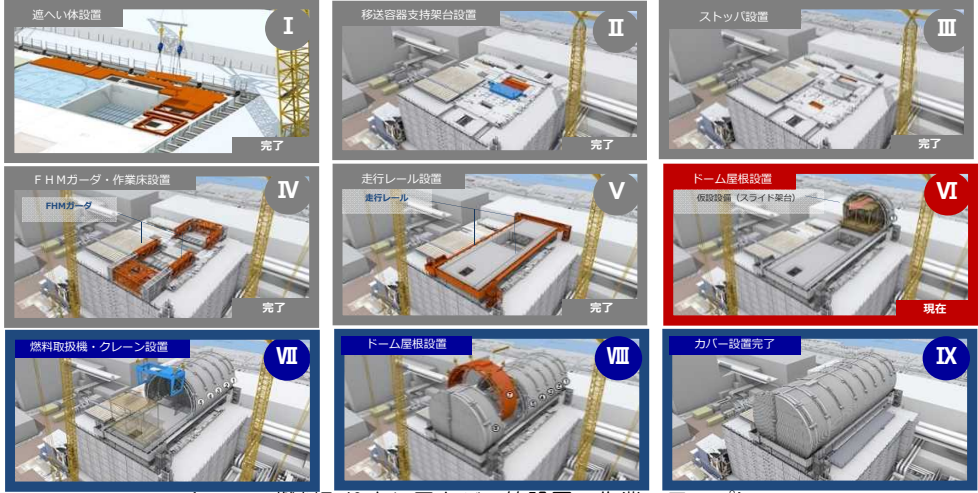
<1-22. 燃料取り出し用カバー等設置の作業ステップ>

- 燃料取り出し用カバー等設置の作業ステップのうち、FHMガーダ、作業床・走行レールの設置が2017年7月21日完了しました。
- 燃料取り出し用カバー等設置の作業ステップのうち、2017年7月22日より、ドーム屋根設置を進めています。(8月31日現在、全8組のうち1組が設置完了、2組目を9月に設置する計画)
- 燃料取り出しに向けて、共用プールに貯蔵されている使用済燃料をキャスク仮保管設備へ移送しました。(8月31日現在、全9基のうち2基移送完了。2018年中頃、全9基移送完了予定)
- オペレーティングフロア上の空気中の放射性物質濃度を監視しています。異常な変動はなく、放射性物質の放出はないと考えています。
- 作業にあたっては、安全最優先で作業を進めるとともに、作業される方の被ばくをできる限り低減するために以下の対策を実施しています。
