構内専用車両の運用状況及び車両整備について

東京電力ホールディングス株式会社

汚染・破損車両の解体について

結果報告

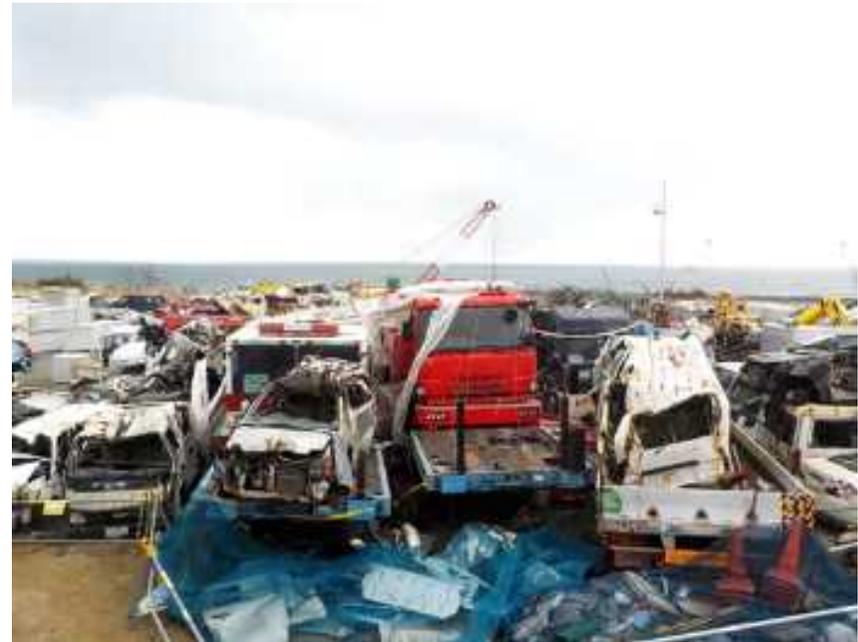
W1ヤード作業開始前状況

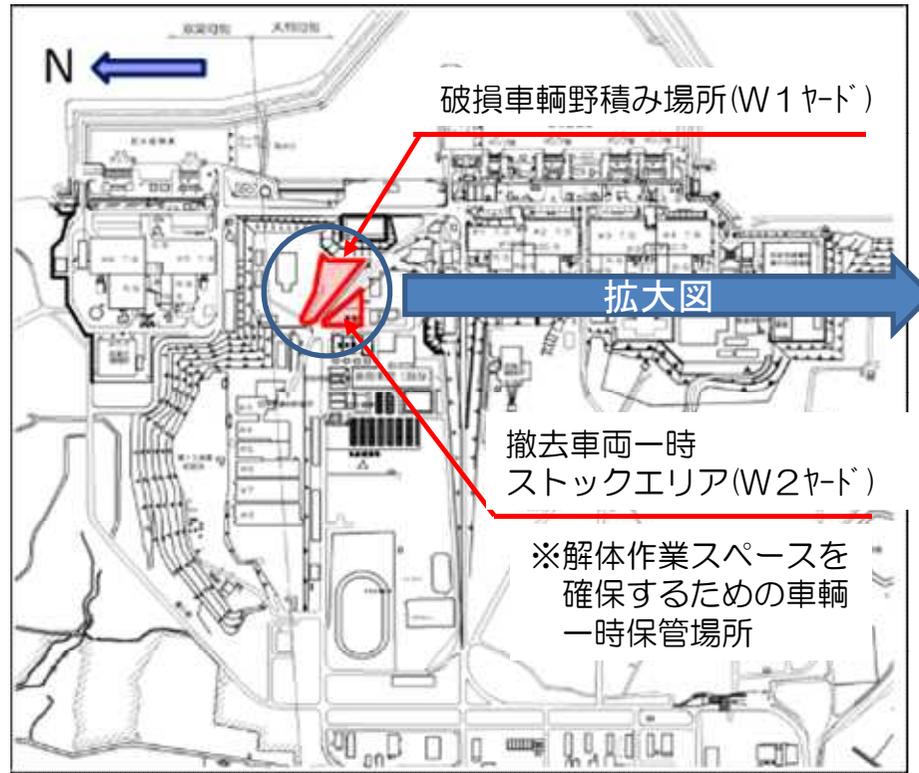
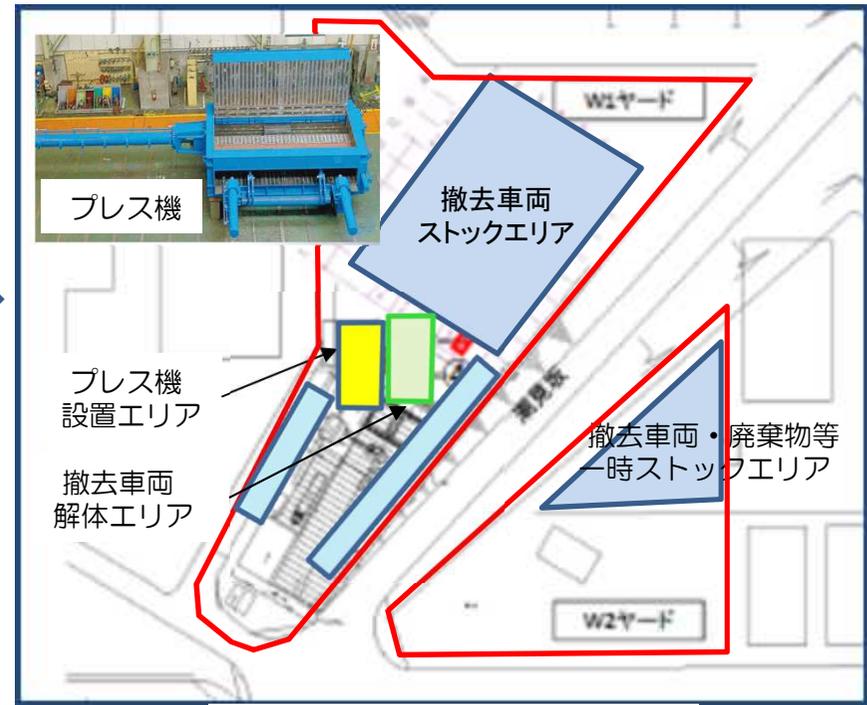
< 拡大図 工事実施時配置図 >

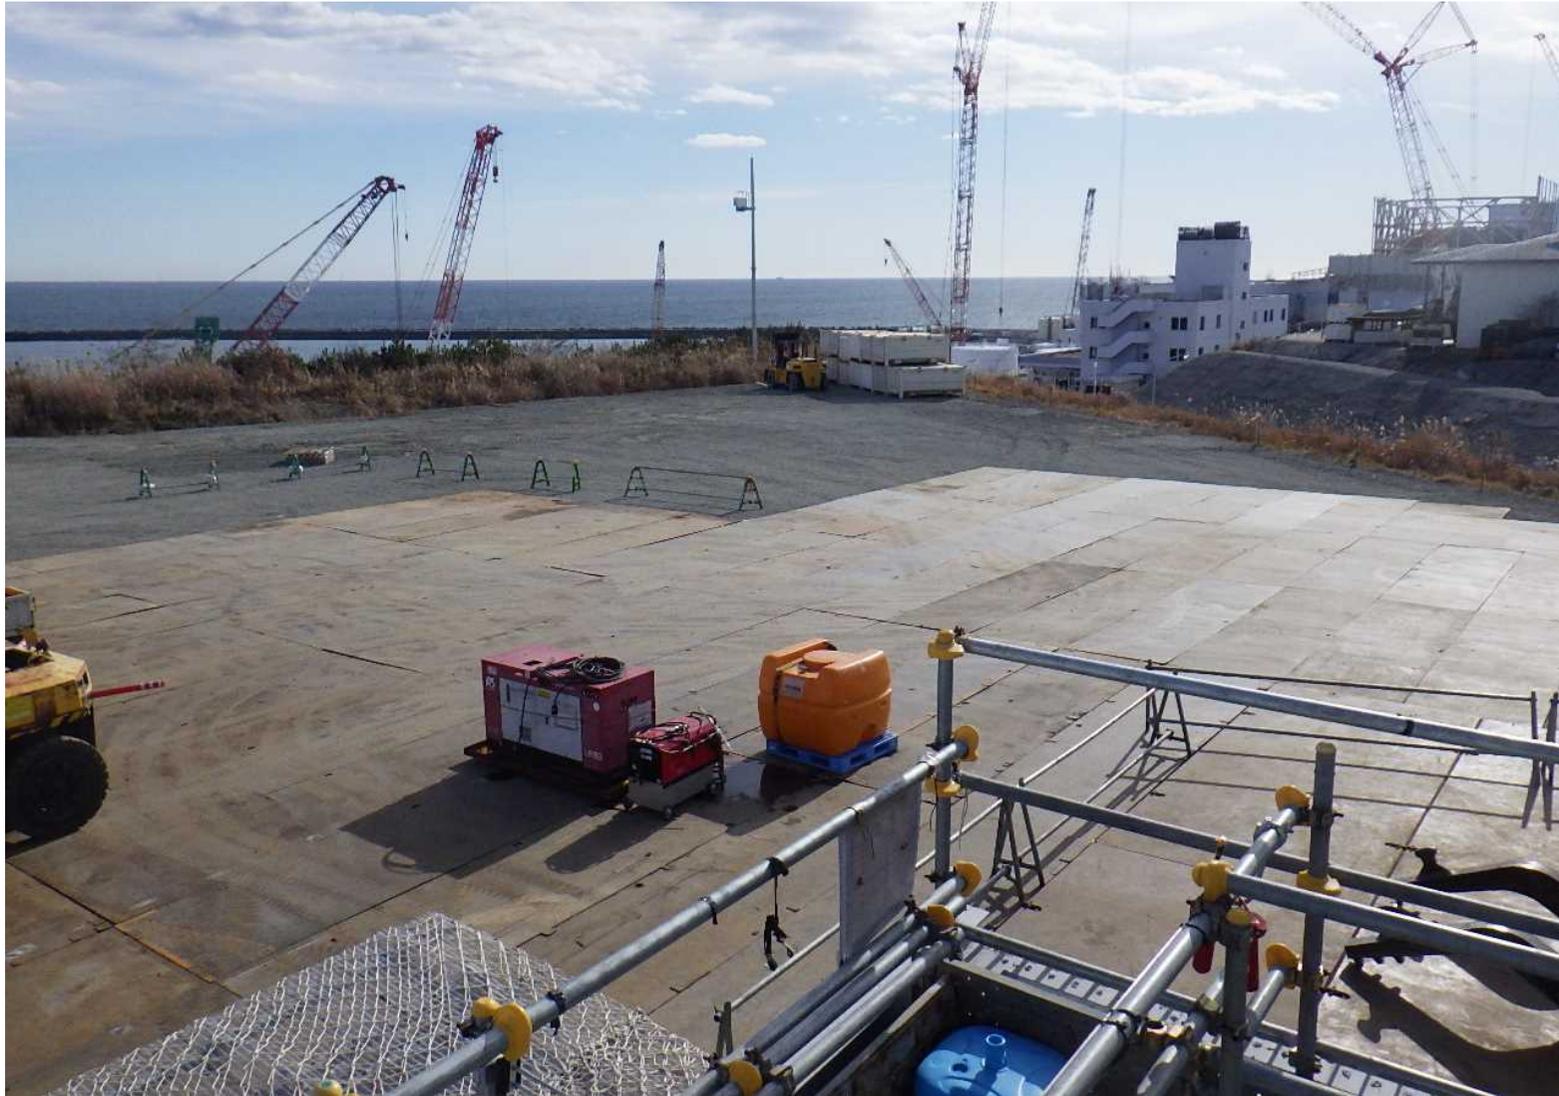
H29.12.19撮影

車輜解体ヤード (W1) 完了状況

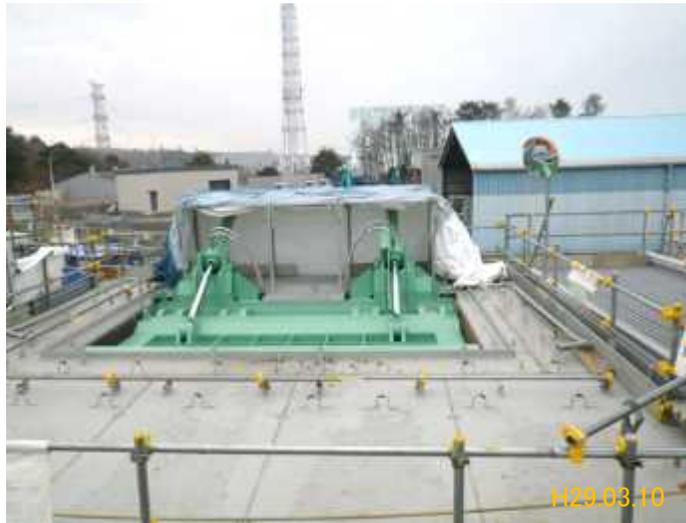
プレス機全景

破損車輛は金属類を減容するためプレス機と重機を用いて解体し、線量に応じて適切な保管場所へ移動した。

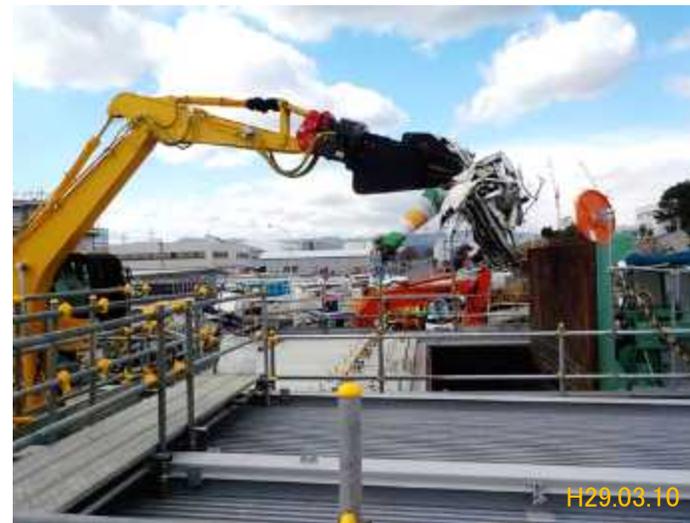
車輛投入状況

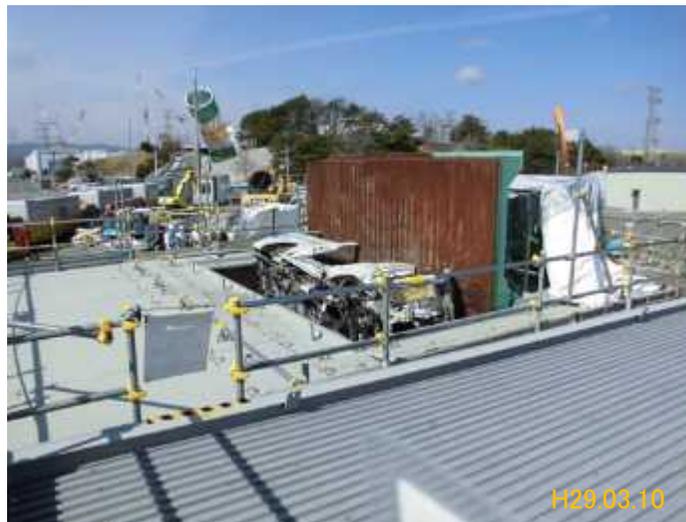
車輛投入状況

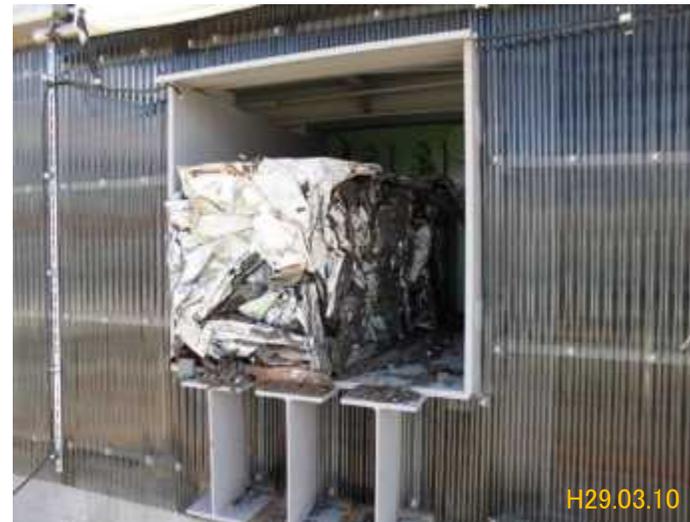
プレス完了後状況
