福島第一原子力発電所現地確認報告書

- 1 確認日
平成30年 6月 5日 (火)
- 2 確認箇所
増強ピット及び新設ピットNo. 201～203
- 3 確認項目
増強ピット及び新設ピットの設置状況

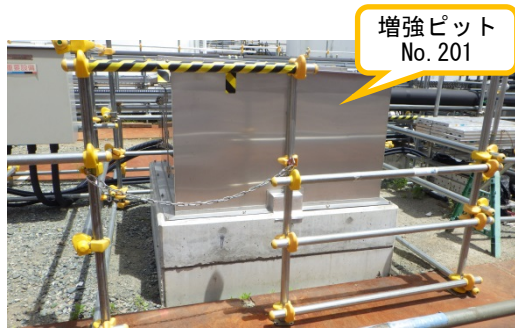
(写真 1)

- ・増強ピット No. 201～203 は、それぞれ新設ピット No. 201～203 の近傍に設置されていた。
- ・ピット廻りはコンクリートが打設されており、金属製の箱で覆われており、雨水浸入対策が実施されていた。(写真1)
- ・また、移送配管にはPE管が使用されており、カーボンブラックを添加した被覆材が巻かれており、漏えい防止対策及び紫外線による劣化防止対策についても実施されていた。(写真2)
- ・新設ピット No. 201～203 は、いずれもその廻りに移送配管や電源ケーブルは敷設されておらず、現在使用している様子はなかった。(写真3)
