福島第一原子力発電所現地確認報告書

2号機復水貯蔵タンク内に貯留しているタービン建屋内滞留水の移送時の漏洩防止対策の状況

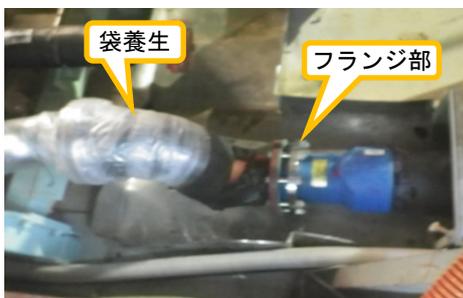
(写真1)

- ・ 2号機復水貯蔵タンクからの移送時に用いるホースは、二重構造になっており、フランジ部は袋養生され、受けパンが設置されていた。(写真1)
- ・ 2号機タービン建屋地下階へ移送する際に用いる仮設弁についても、上記同様の対策がとられていた。(写真2)
- ・ 東京電力によると、移送中は30分おきにパトロールしており、ホース等から水漏れがないかを監視しているとのことであった。
- ・ また、移送作業は7月頃に完了し、8月末にかけて2号機復水貯蔵タンクの内面点検を行うとのことであった。
