## 福島第一原子力発電所現地確認報告書

ウェルポイント用集水タンク (T.P. 2.5m盤)

ウェルポイント用集水タンク A の設置状況等

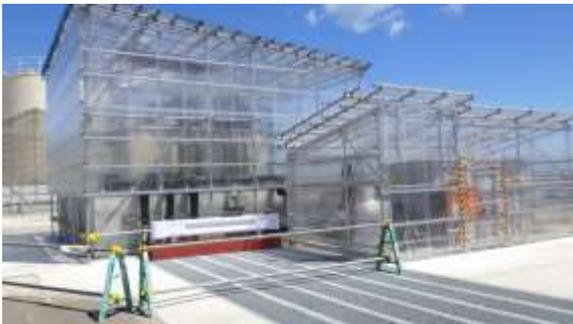
(写真1)

- 当該タンクは、1・2号機間ウェルポイント北側のプラスチック製の小屋内に設置されており(写真1左側)、容量は18m<sup>3</sup>であった。
- 当該タンクの周囲には、高さ1m程度の堰が設置されていた。
- 当該タンクに流入・流出する配管への表示については、「中継タンク A」、「ウェルA」、「1号北ウェル」から流入する旨の表示があり、「ウェルA」、「2号機T/B」へ流出する旨の表示があった。
- 配管をたどると、付近には、中継タンク A (写真2)、ウェルA (写真3) が設置されていた。
